# **Schlussbericht Nr. 2317 der Schweizerischen Sicherheitsuntersuchungsstelle SUST**

über den Arbeitsunfall in Zusammenhang  
mit dem Helikopter K-1200, HB-ZIH,

vom 29. September 2016

2 km nordöstlich von Fanas, Grüşch/GR

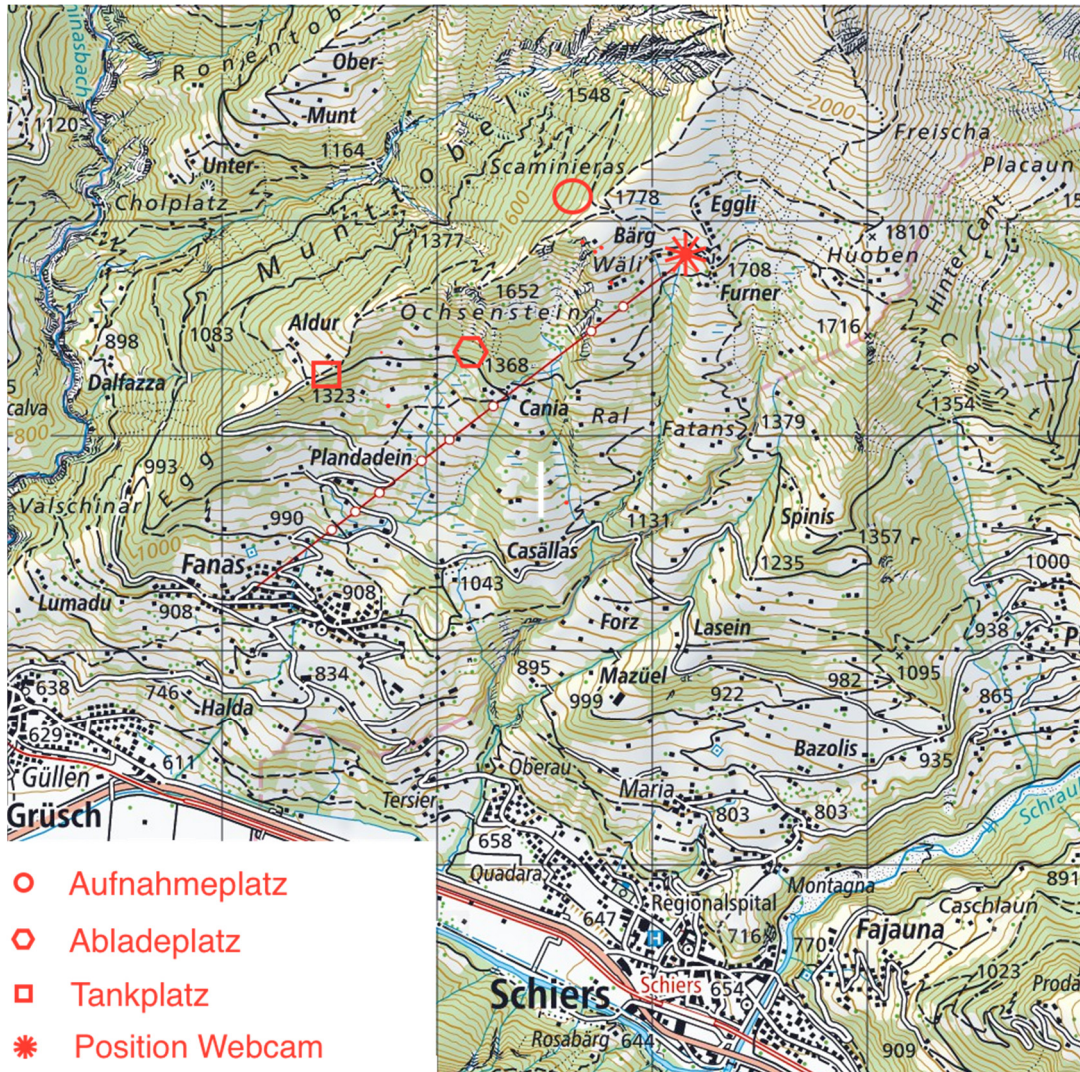
**Abbildung 1:** Lage des Aufnahme-, Abladeplatzes und des Tankplatzes sowie der Webcam bei der Seilbahn-Bergstation Sassauna (vgl. Kapitel 1.7.4), Karte reproduziert mit Bewilligung des Bundesamtes für Landestopografie Swisstopo (JA150149)
