# **Schlussbericht Nr. 2319 der Schweizerischen Sicherheitsuntersuchungsstelle SUST**

über den schweren Vorfall des Helikopters  
Robinson R22 Beta II, HB-ZGO,

vom 6. April 2016

1 km südöstlich von Worb/BE

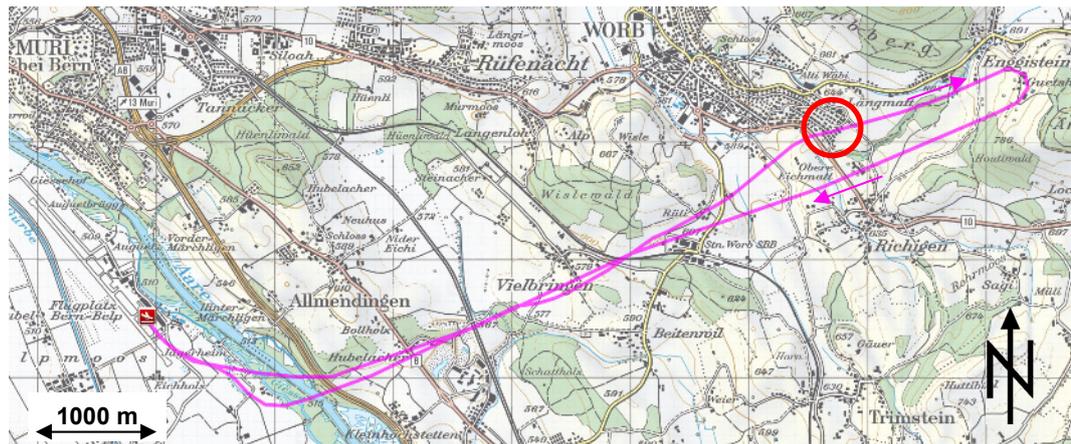
**Abbildung 1:** Flugweg gemäss Aufzeichnungen aus der Navigationssoftware. Der rote Kreis bezeichnet die ungefähre Position, wo die Flugbesatzung das Problem im elektrischen Bordnetz wahrnahm. Quelle der Basiskarte: Bundesamt für Landestopografie.

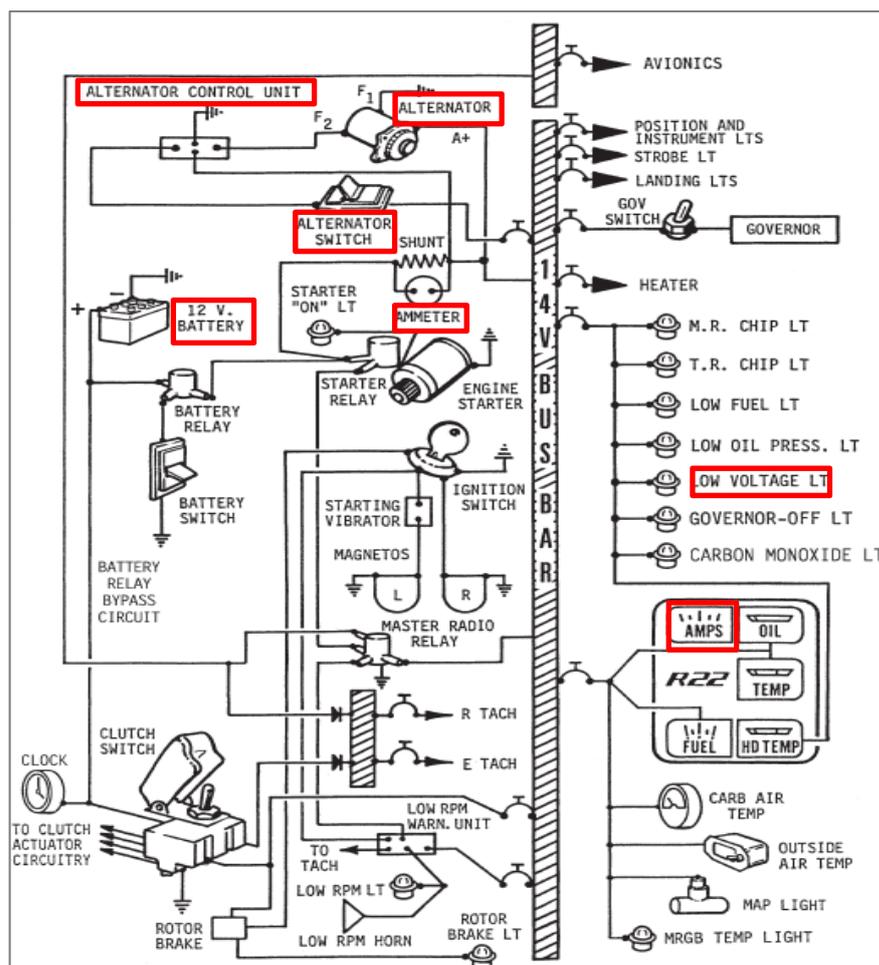
Das Gleichstromsystem der HB-ZGO mit einer Betriebsspannung von 14 Volt wird durch eine wartungsfreie Bleibatterie (*battery*) sowie einen Generator (*alternator*) versorgt (vgl. Abbildung 2).

Das Steuergerät des Generators (*alternator control unit*) regelt den Ausgangsstrom am Generatoranschluss A+ und ist über einen Kippschalter (*alternator switch*) und einen CB mit der elektrischen Sammelschiene (*bus bar*) resp. Batterie verbunden. Durch Ausschalten des *alternator switch* oder Ziehen des CB wird das Erregerfeld des Generators ausgeschaltet und der Generatorausgang A+ wird in der Folge stromlos.

**Abbildung 2:** Schematische Darstellung des elektrischen Systems der HB-ZGO gemäss POH. Die beim vorliegenden schweren Vorfall relevanten Komponenten wurden zur besseren Sichtbarkeit von der SUST rot umrandet.
