# **Schlussbericht Nr. 2320 der Schweizerischen Sicherheitsuntersuchungsstelle SUST**

über den Unfall des Helikopters  
Bell 206B, HB-XSL,

vom 9. Juni 2016

400 m nordwestlich von Heimenegg,  
Gemeinde Buchholterberg/BE

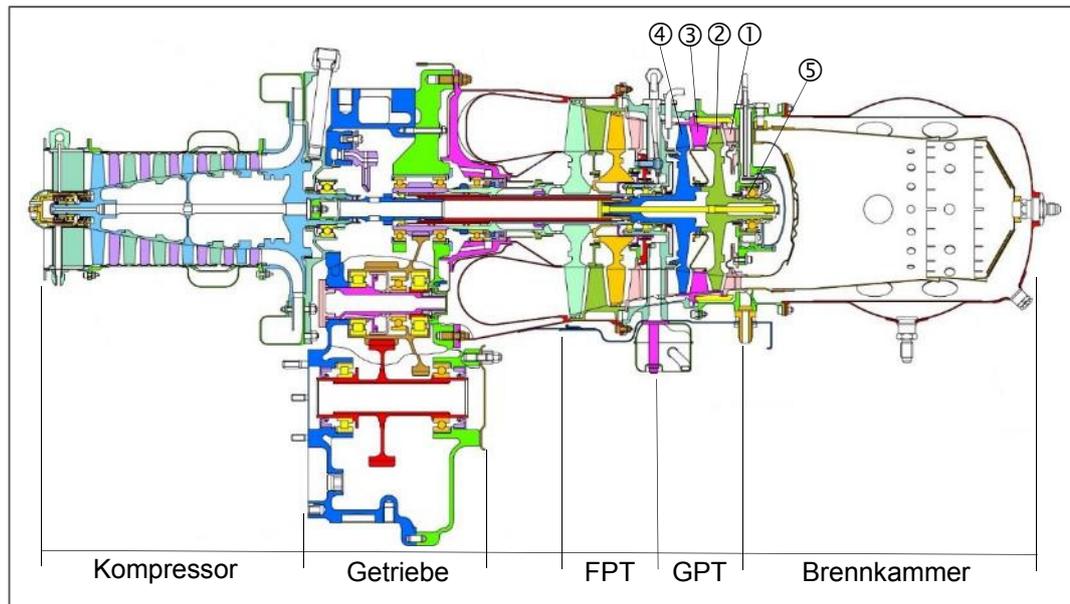
**Abbildung 4:** Schnittdarstellung eines Triebwerks vom Typ Allison M250-C20: ① GPT Leitschaufeln der ersten Stufe, ② Turbinenrad der ersten Stufe, ③ Leitschaufeln der zweiten Stufe, ④ Turbinenrad der zweiten Stufe und ⑤ GPT-Lager Nr. 8. Abbildung vom Hersteller, angepasst durch die SUST.
