Rapport final n° 2326

concernant l'accident de l'avion
Tecnam P2002-JF, HB-KPC

survenu le 2 février 2017

4.7 km à l'ouest de l'aérodrome
d'Yverdon-les-Bains (LSGY) / VD

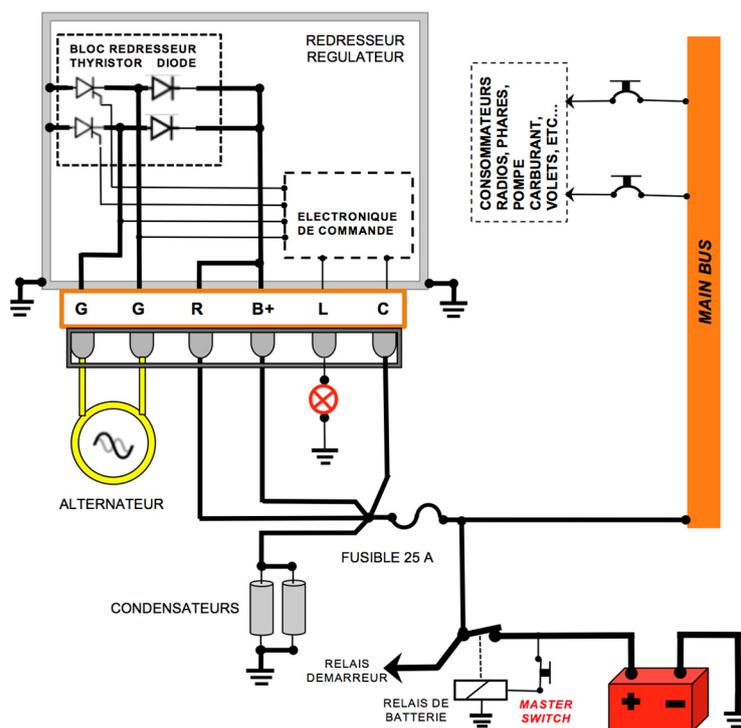
Figure 9: reproduction partielle par le SESE du schéma de câblage, établie d'après le manuel d'installation Rotax.

- un schéma électrique concernant la réalisation du circuit entre le redresseur-régulateur et le réseau électrique de bord (figure 9).

Selon le manuel d'installation du moteur, la limite de courant du redresseur-régulateur est de 22 A et il devrait être protégé par un fusible lent de 25 A (figure 9). Cette valeur de 25 A laisse une petite marge par rapport à la limite de 22 A.
