# **Schlussbericht Nr. 2332 der Schweizerischen Sicherheitsuntersuchungsstelle SUST**

über den Unfall des Helikopters  
Enstrom 280C, HB-XLS,

vom 22. Januar 2016

auf dem Flugplatz Buttwil (LSZU) / AG

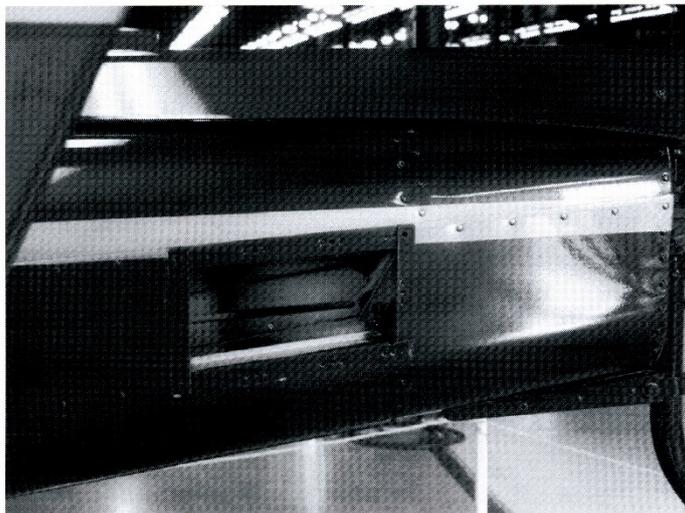
Figure 2. Access Panel Location

1. Remove the access panel located aft of the horizontal stabilizer on the left side of the tailcone (See Figure 2) and determine if the tailcone is equipped with the pulleys.
