# **Schlussbericht Nr. 2333 der Schweizerischen Sicherheitsuntersuchungsstelle SUST**

über den Unfall des Flugzeuges  
Jodel DR 1050, HB-SEW,

vom 17. März 2017

auf dem Regionalflugplatz  
St. Gallen-Altenrhein (LSZR)/SG

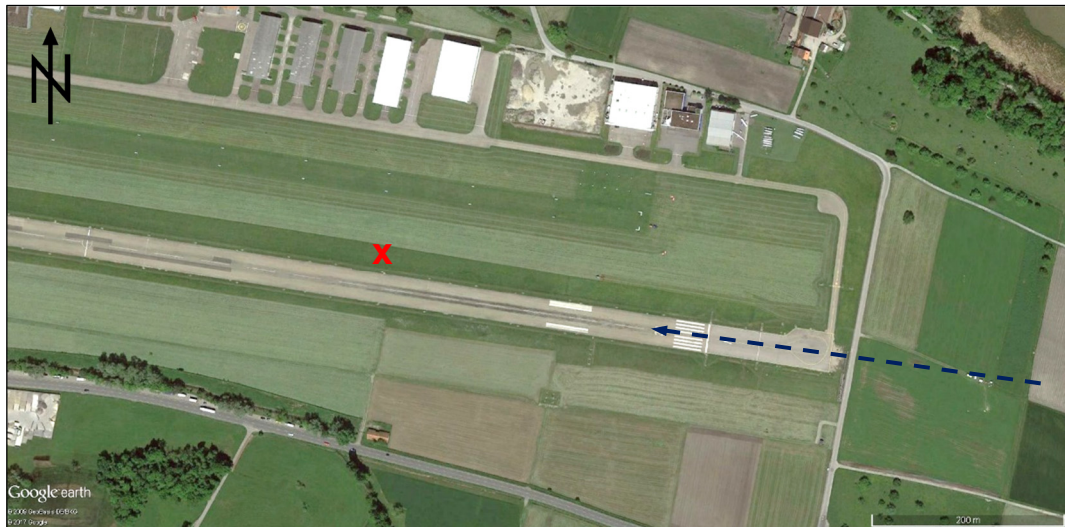
**Abbildung 1:** Regionalflugplatz St. Gallen-Altenrhein (LSZR): Anflug der HB-SEW (dunkel gestrichelt) mit Aufsetzpunkt auf der Piste 28 (Pfeilspitze) gemäss Angaben der Besatzung. Weiter ist die Flugzeugendlage (rotes Kreuz) eingezeichnet.
