Schlussbericht Nr. 2337 der Schweizerischen Sicherheitsuntersuchungsstelle SUST

über den Unfall des Segelflugzeuges
DG-800 B, HB-2370,

vom 13. August 2017

2 km ost-südöstlich von Villarvolard (FR)

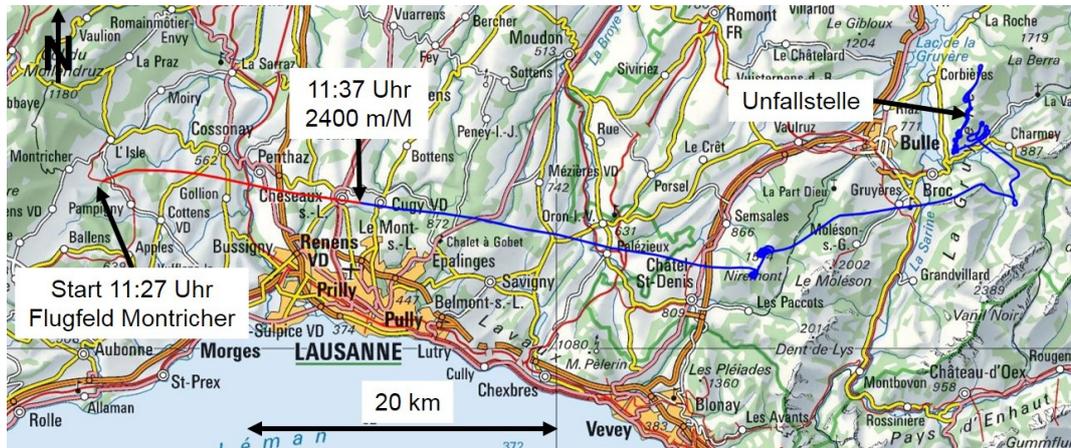
Um 11:27 Uhr startete der Pilot mit seinem Segelflugzeug mittels Eigenstart auf der Piste 03 des Flugfeldes Montricher. Nach rund 10 Minuten, 4.2 km nördlich vom Flugfeld Lausanne La-Blecherette (LSGL) auf einer Höhe von rund 2400 m/M, wurde das Klapptriebwerk der DG-800 B eingefahren (vgl. Abbildung 1). Danach steuerte der Pilot die HB-2370 im Gleitflug in östliche Richtung.

Abbildung 1: Flugweg der HB-2370: Flugphase mit Motorbetrieb (rot) und Segelflugphase (blau), Quelle der Karte: Bundesamt für Landestopografie

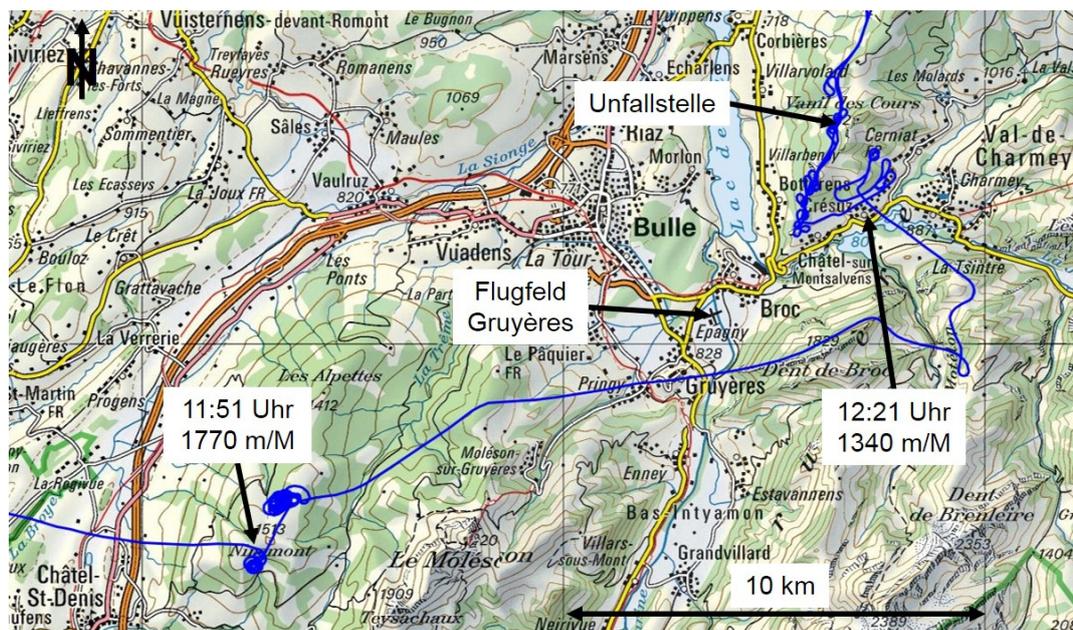
der Pilot der HB-2370 zusammen mit seinem Segelflugkollegen im Gleitflug weiter in östlicher Richtung, nördlich der Kette des Dent de Broc entlang. Um 12:21 Uhr überflog die HB-2370 die Ortschaft Crésuz auf 1340 m/M (vgl. Abbildung 2).

Abbildung 2: Flugweg der HB-2370 ab Châtel St-Denis, Quelle der Karte: Bundesamt für Landestopografie

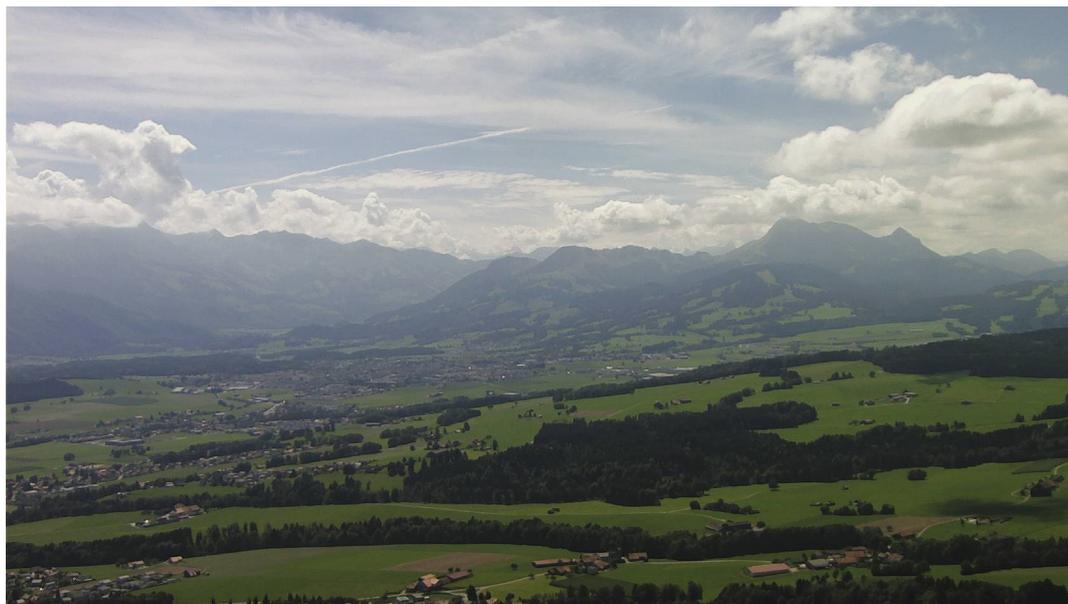
Gemäss Aussagen der Segelflugpiloten, die zum Unfallzeitpunkt in dieser Region in der Luft waren, herrschten um die Mittagszeit lokal unübliche, nicht leicht auswertbare Aufwindverhältnisse, teilweise verbunden mit Turbulenzen.

Abbildung 5: Webcam-Aufnahme vom Gipfel des Le Gibloux in südöstlicher Richtung, 13. August 2017, 12:45 Uhr.
