# **Rapport final n° 2337** **du Service suisse d'enquête** **de sécurité SESE**

concernant l'accident du planeur  
DG-800 B, HB-2370,

survenu le 13 août 2017

2 km à l'est-sud-est de Villarvolard (FR)

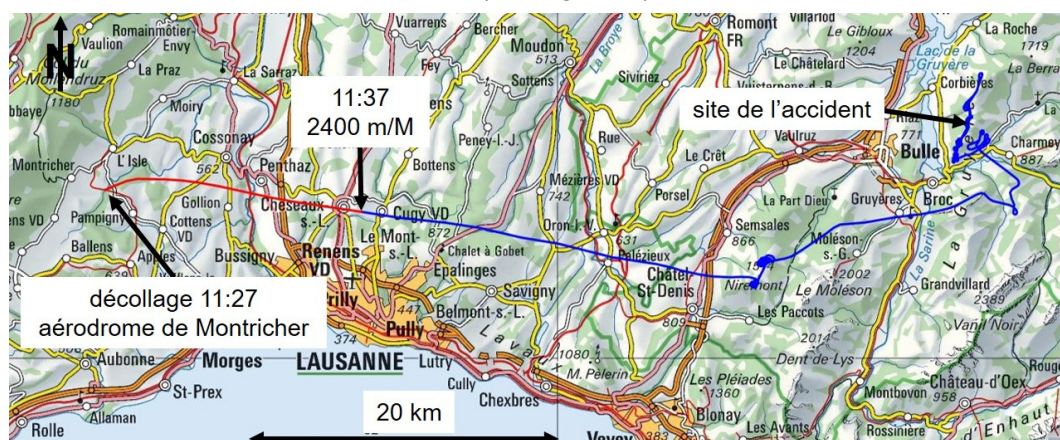
Le pilote décolle à 11 h 27 à bord de son planeur de la piste 03 de l'aérodrome de Montricher. Le moteur rétractable est rentré après quelque 10 minutes, à une distance de 4.2 kilomètres au nord de l'aéroport de Lausanne La Blécherette (LSGL) et à une altitude d'environ 2400 m/M (voir figure 1). Le pilote dirige ensuite le HB-2370 en vol plané en direction de l'est et effectue des spirales pendant huit minutes dans une zone d'ascendances au nord du village de Les Paccots.

**Figure 1:** Trajectographie du planeur HB-2370 dans sa phase de vol motorisée (rouge) et en vol plané (bleu) ; source de la carte: Office fédéral de la topographie.

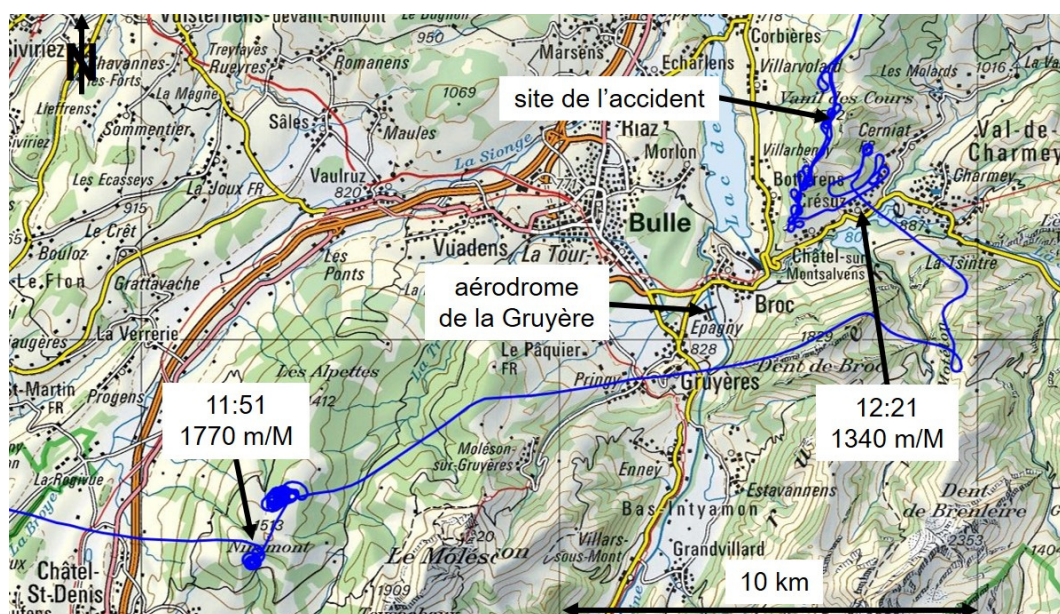
5 minutes environ. Après avoir gagné 170 mètres et atteint l'altitude de 1940 m/M, le pilote de HB-2370 et son camarade continuent vers l'est en vol plané, passant au nord et le long de la crête de la Dent de Broc. Le HB-2370 survole Crésuz à 12 h 21 à une altitude de 1340 m/M (voir figure 2).

**Figure 2:** Trajectoire de HB-2370 à partir de Châtel St-Denis ; source de la carte : Office fédéral de la topographie.

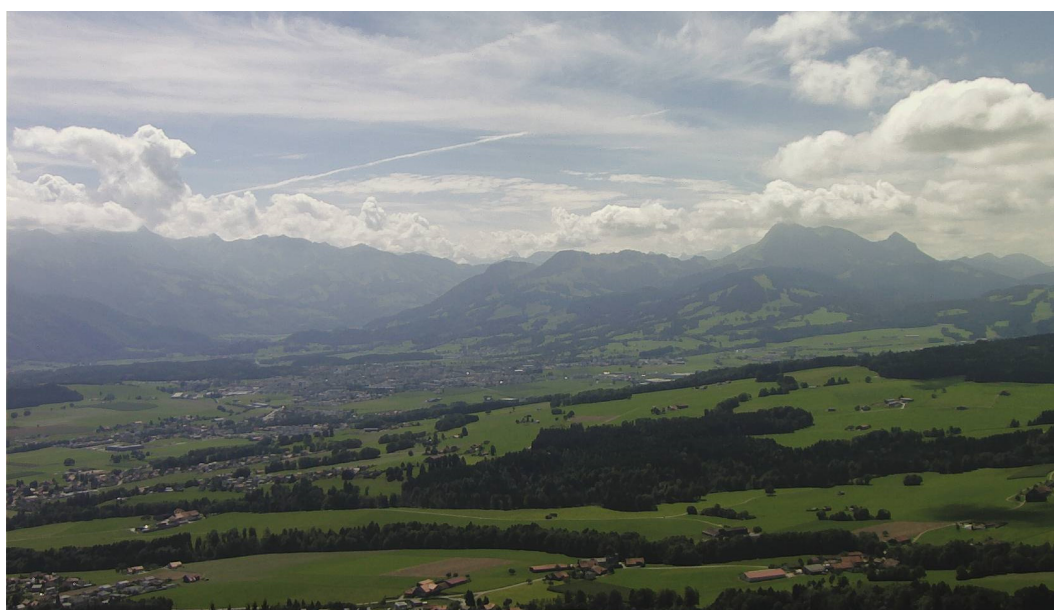
**Figure 5:** Prise de vue orientée au sud-est de la caméra web du sommet du Gibloux, le 13 août 2017 à 12 h 45.
