Schlussbericht Nr. 2338 der Schweizerischen Sicherheitsuntersuchungsstelle SUST

über den Unfall des Segelflugzeuges
LS 8-18, HB-3359,

vom 14. Oktober 2017

Tschuggentälli, Gemeinde Davos (GR)

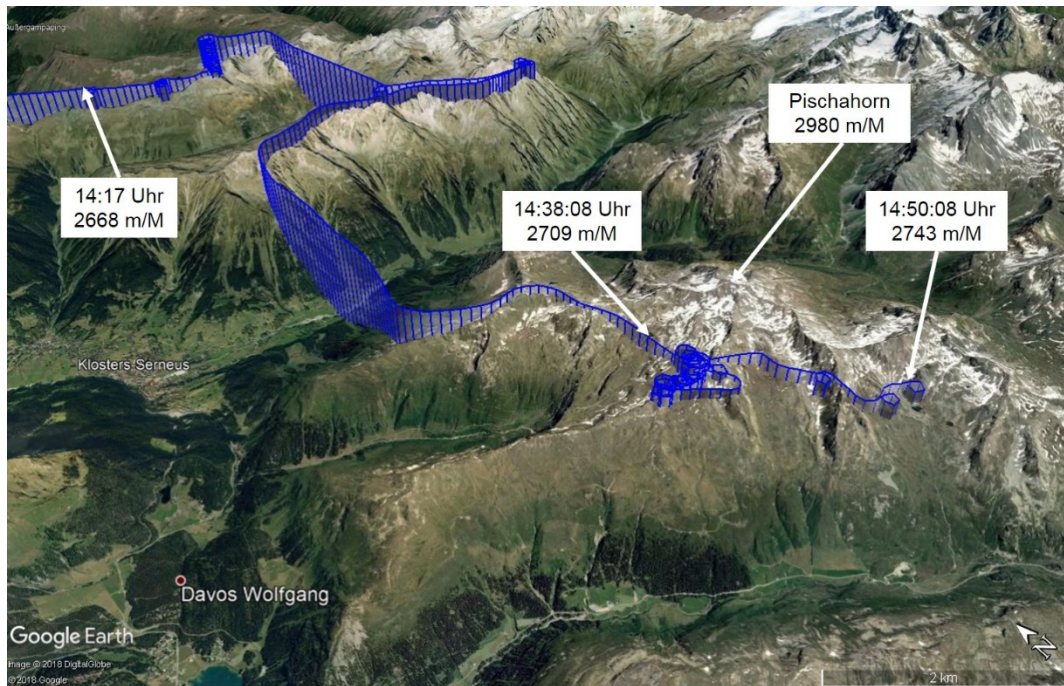
Um 12:17 Uhr startete der Pilot mit seinem Segelflugzeug HB-3359 im Flugzeugschlepp auf der Piste 30 des Flugfeldes Bad Ragaz. Nach 11 Minuten klinkte er 3.3 km nordöstlich des Vilan auf einer Höhe von 2545 m/M aus. Danach nutzte er Aufwinde an der Schesaplana, der Sulzfluh und der Madrisa in einem Höhenbereich von rund 2400 bis 2900 m/M. Nach zwei Flugstunden befand sich die HB-3359 nordöstlich von Klosters/Serneus auf 2668 m/M (vgl. Abbildung 1).

Abbildung 1: Flugweg der HB-3359 während rund 34 Minuten vor dem letzten registrierten Datenpunkt um 14:50:08 Uhr, dargestellt in Google Earth.

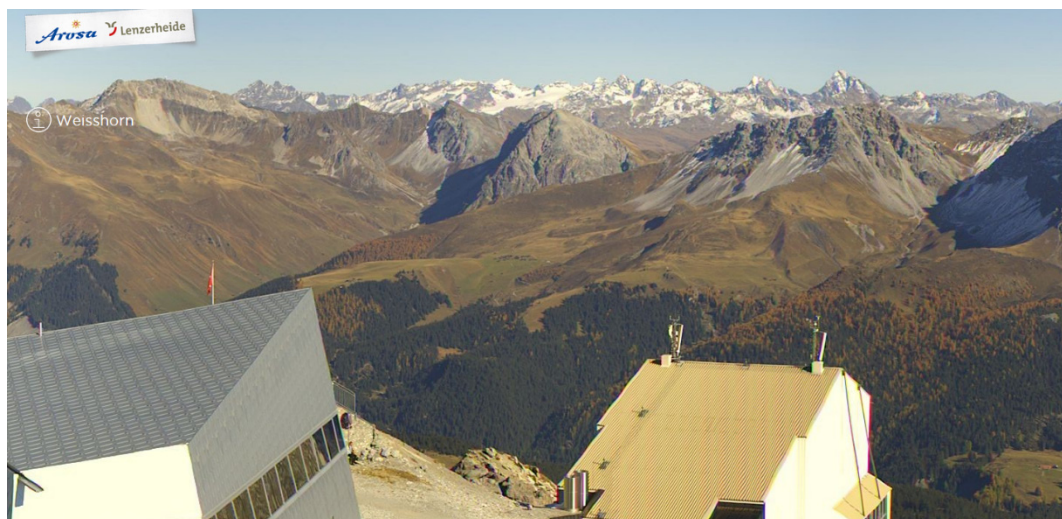
Abbildung 3: Webcam-Aufnahme vom Arosen Weisshorn, Blickrichtung Ost, 14. Oktober 2017, 15:10 Uhr.

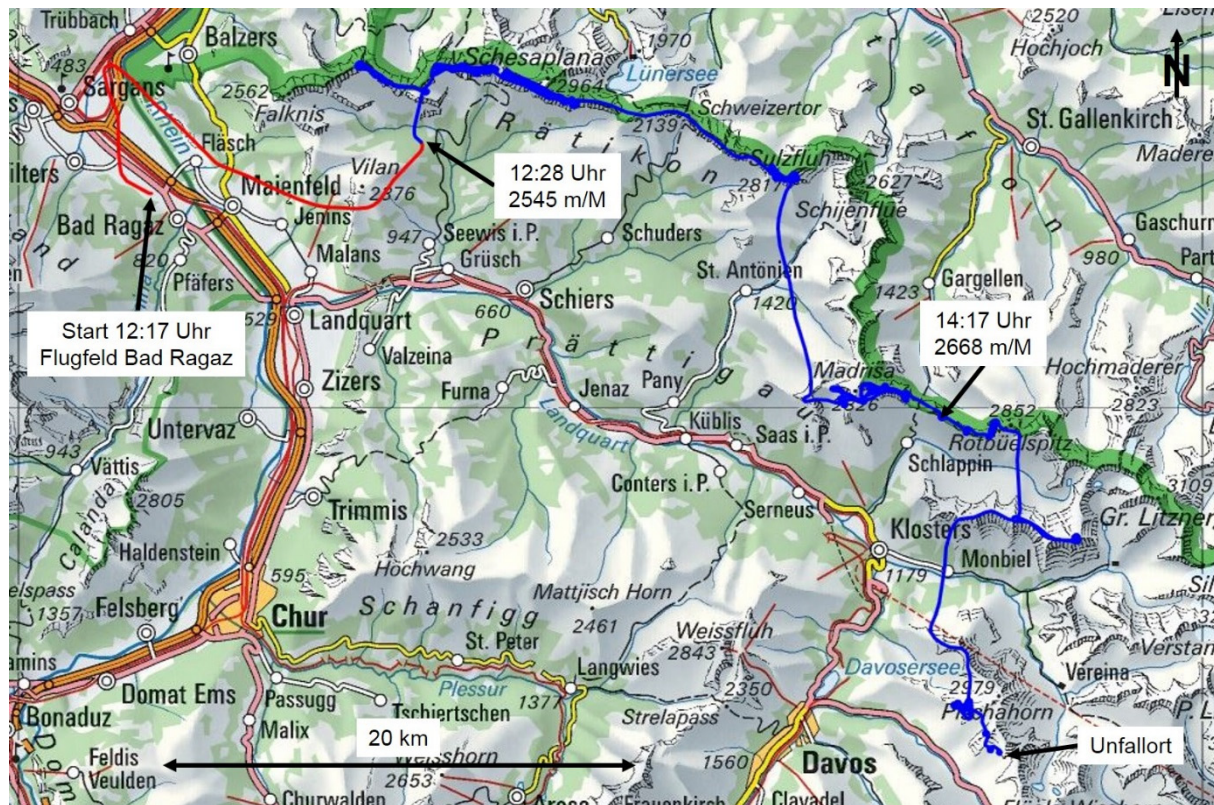
Gemäss den Flugkameraden sei der Pilot der HB-3359 fröhlich und gut gelaunt gewesen. Er wollte zu einem "Plauschflug¹" starten und probieren, ob er Aufwinde finden könne. Falls dies nicht gelänge, würde er eventuell nach 30 Minuten Flugzeit schon wieder zurück sein. Vom Schlepppiloten wünschte er, dass er ihn auf der "Standardroute" in Richtung Vilan (vgl. Flugwegübersicht in Abbildung 8 in der Anlage) schleppen sollte.

Abbildung 8: Flugweg der HB-3359: Phase im Flugzeugschlepp (rot) und Segelflugphase (blau), Quelle der Karte: Bundesamt für Landestopografie.
