Schlussbericht Nr. 2340 der Schweizerischen Sicherheitsuntersuchungsstelle SUST

über den Unfall des Motorflugzeuges Mooney M20K, D-EPPW,

vom 12. September 2017

Berggasthaus Gumen oberhalb von Braunwald (GL)

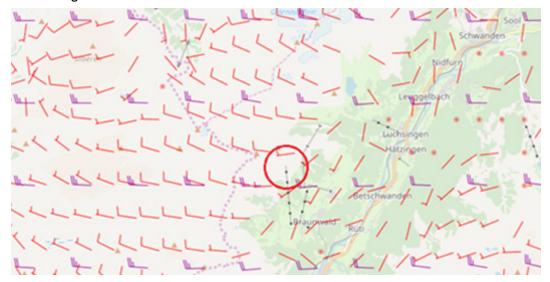
Abbildung 7: Vorhersage der Windverhältnisse 10 m über der Modelltopographie (rot) und auf FL 100 (violett) von Météo-France für den Zeitpunkt 19 Uhr mit rot eingekreistem Unfallort.
