Schlussbericht Nr. 2355 der Schweizerischen Sicherheitsuntersuchungsstelle SUST

über den schweren Vorfall des Verkehrs-
flugzeuges A220-300, HB-JCC,

vom 15. Juli 2018

Flughafen Porto (LPPR), Portugal

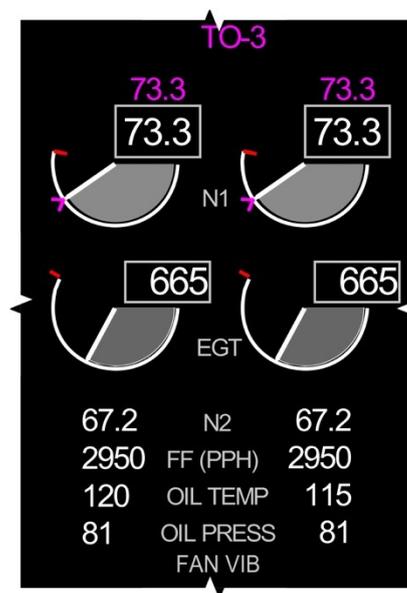
Abbildung 4: Ausschnitt des EICAS mit den Triebwerkanzeigen (basiert auf *Figure 18-09-14* im FCOM 1)

Das Beispiel in Abbildung 4 zeigt eine berechnete Triebwerkleistung von N1 = 73.3 % (*magenta*) bei einem TO-3 Start (*derated takeoff thrust*). In Weiss, mit grauem Sektor, zeigt sich die gesetzte korrekte Triebwerkleistung, ebenfalls 73.3 %.

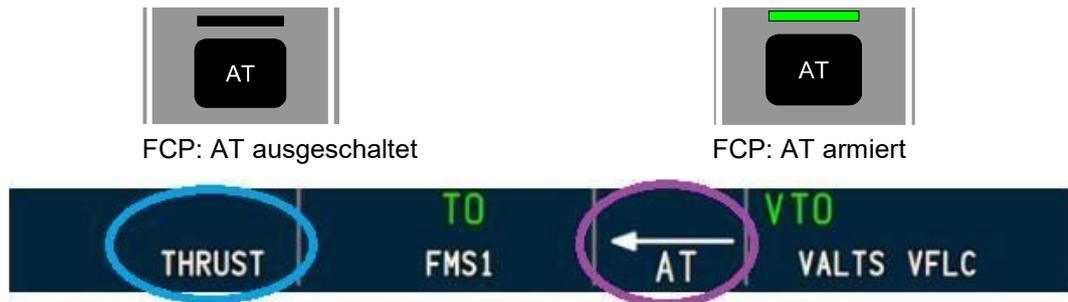
Abbildung 6: Unterschiedliche FCP-Anzeigen sowie des FMA bei armierter AT

Vor dem Start wird die automatische Leistungsregulierung durch Drücken des AT-Druckknopfes an der Flugsteuerungspanele (*Flight Control Panel* – FCP) armiert. Der dunkle Lichtstreifen oberhalb des AT-Druckknopfes leuchtet nun grün und im FMA wird AT (weiss) angezeigt (vgl. Abbildung 6). Der weisse Pfeil weist darauf hin, dass die AT die Navigationsquellen und Höhenmessereinstellung der linken Seite verwendet.
