Rapport final n° 2357 du Service suisse d'enquête de sécurité SESE

concernant l'accident de l'avion
Glasair RG, HB-YEA,

survenu le 20 septembre 2015

à Kölliken, commune de Kölliken / AG

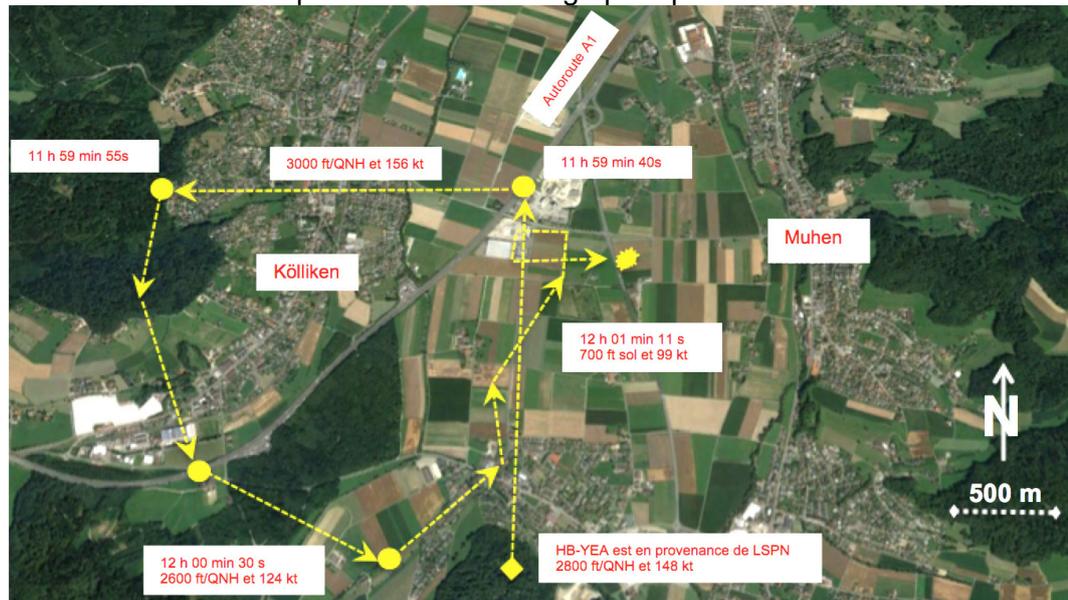
l'est, la vitesse sol est stable à 83 kt. La personne « B » constate qu'après ce dernier virage à gauche le moteur s'arrête et l'avion s'apprête à atterrir. Elle se rend en voiture vers le lieu présumé d'atterrissage pour porter secours.

Figure 1 : illustration des trois dernières minutes de vol

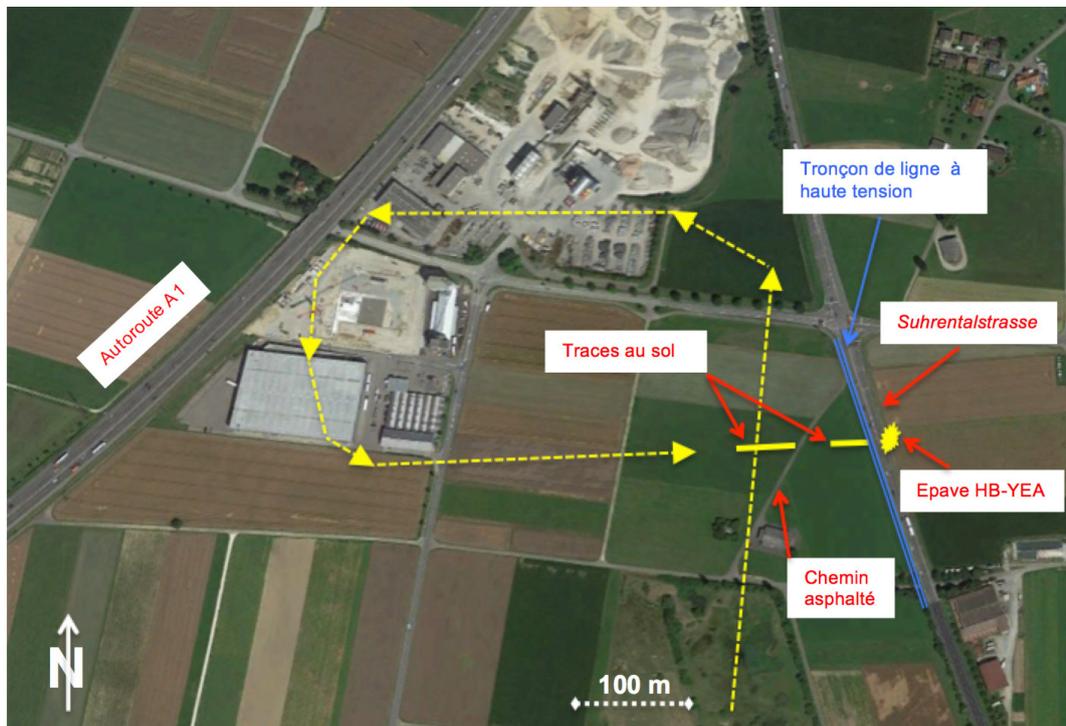
L'atterrissage d'urgence a eu lieu dans un champ herbeux se trouvant au sud de la gravière située entre l'autoroute A1 et la Suhrentalstrasse (figure 4). Il est orienté vers l'est et un chemin asphalté délimite son côté est. Le raccord entre le champ et le chemin présentait une légère pente montante, agissant comme un tremplin lors de son passage. Un deuxième champ herbeux se trouve entre le chemin asphalté et la glissière de sécurité bordant le côté ouest de la Suhrentalstrasse. Une ligne à haute tension borde également le côté ouest de cette route.

Figure 4 : trajectoire d'approche et lieu d'atterrissage
