Rapport final n° 2369

concernant l'accident de l'avion
Pipistrel Alpha Electro 167, HB-SAA,

survenu le 3 janvier 2019

à Corpataux-Magnedens, commune de
Gibloux (FR)

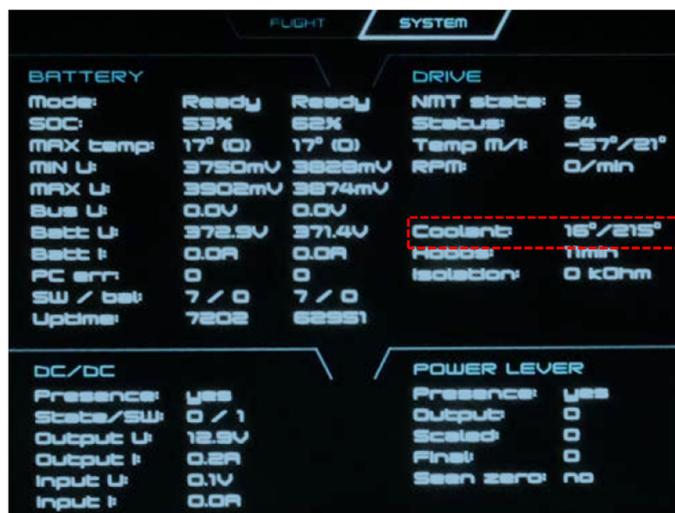
Les températures du liquide de refroidissement dans le circuit à la sortie de et au retour vers la pompe de circulation sont affichées (cf. Figure 5) sur la page additionnelle sélectionnable des systèmes (*system page*).

Figure 5 : page des systèmes avec divers paramètres de l'unité de propulsion, notamment les températures du liquide de refroidissement (*coolant*, traitillé rouge, source : Pipistrel).

- Du début et jusqu'à l'atterrissage d'urgence, la température du liquide de refroidissement (*coolant temperature*) mesurée à l'aller (*feed*) et au retour (*return*) du circuit de la pompe de circulation reste constante et correspond à peu près à la température ambiante (point B).
