# **Schlussbericht Nr. 2374 der Schweizerischen Sicherheitsuntersuchungsstelle SUST**

über den schweren Vorfall (Airprox)  
zwischen dem Verkehrsflugzeug Airbus A20N, G-TTND,  
betrieben durch British Airways unter dem  
Flugplankennzeichen BAW14R,  
und dem Flugzeug Rockwell Commander 112, HB-NCB,  
vom 13. Oktober 2019  
18 NM nordwestlich des Flughafens Zürich

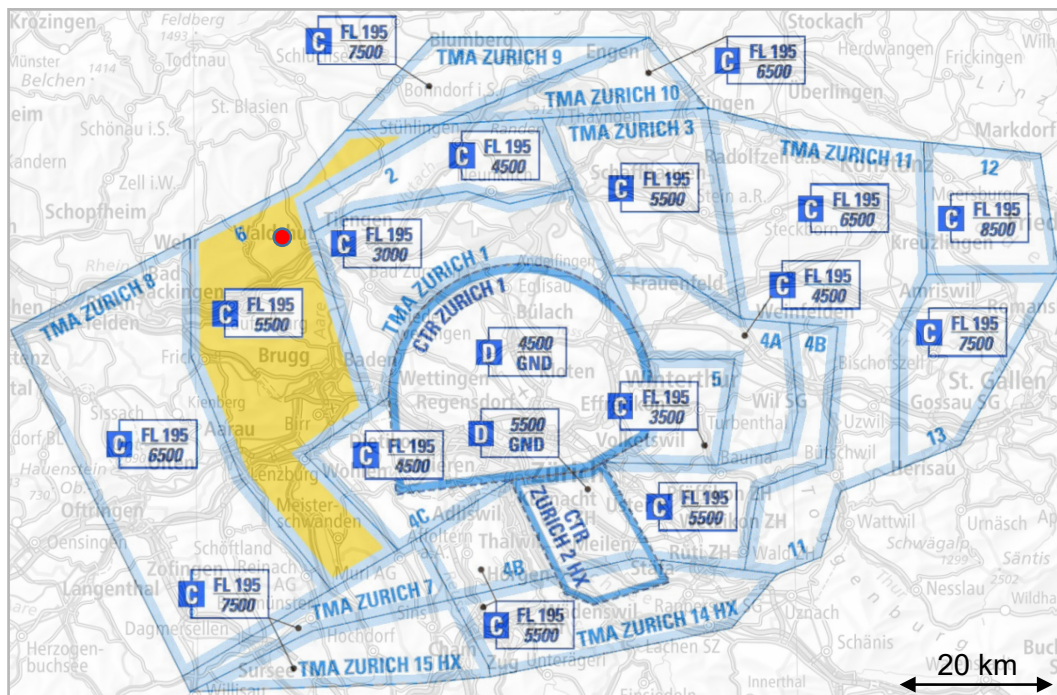
Die TMA Zürich ist in 15 Sektoren aufgeteilt, wobei der Sektor 4 weiter in die Untersektoren 4A, 4B und 4C unterteilt ist. Sie sind nummeriert und weisen unterschiedliche Untergrenzen auf. Der schwere Vorfall ereignete sich im Sektor 6 der TMA Zürich mit einer Untergrenze von 5500 ft AMSL und FL 195 als Obergrenze (vgl. Abbildung 2).

**Abbildung 2:** Darstellung aus dem VFR-Manual, welche die Kontrollzone und den Nahkontrollbezirk um den Flughafen Zürich (LSZH) mit seinen Sektoren (blau umrandet) sowie dem Ort des schweren Vorfalls (roter Punkt) innerhalb des Sektors 6 (gelb hervorgehoben) mit einer Untergrenze von 5500 ft AMSL zeigt, Quelle der Basiskarte: Bundesamt für Landestopografie.

Wie der Flugverkehrsleiter angab, wurde er auf seinem Radardisplay des Motorflugzeuges HB-NCB gewahr, als dieses die Flughöhe von 5500 ft durchstieg, die der Untergrenze des Sektors 6 der TMA Zürich (TMA LSZH 6) entsprach (vgl. Abbildung 2). Ab diesem Zeitpunkt wurde aufgrund der Funktion des *VFR Display Priority* (VDP) die Radaretikette auf dem Bildschirm farblich hervorgehoben, wodurch der FVL auf den Einflug der HB-NCB in die TMA noch vor der Warnung des bodenseitigen Konfliktwarnsystems (*Short Term Conflict Alert* – STCA) aufmerksam wurde. Die Wirkung der VDP-Funktion, die als Antwort auf die Sicherheitsempfehlung [Nr. 520](#) entwickelt worden ist, war im vorliegenden Fall der Übersicht des FVL über die Verkehrslage zuträglich.

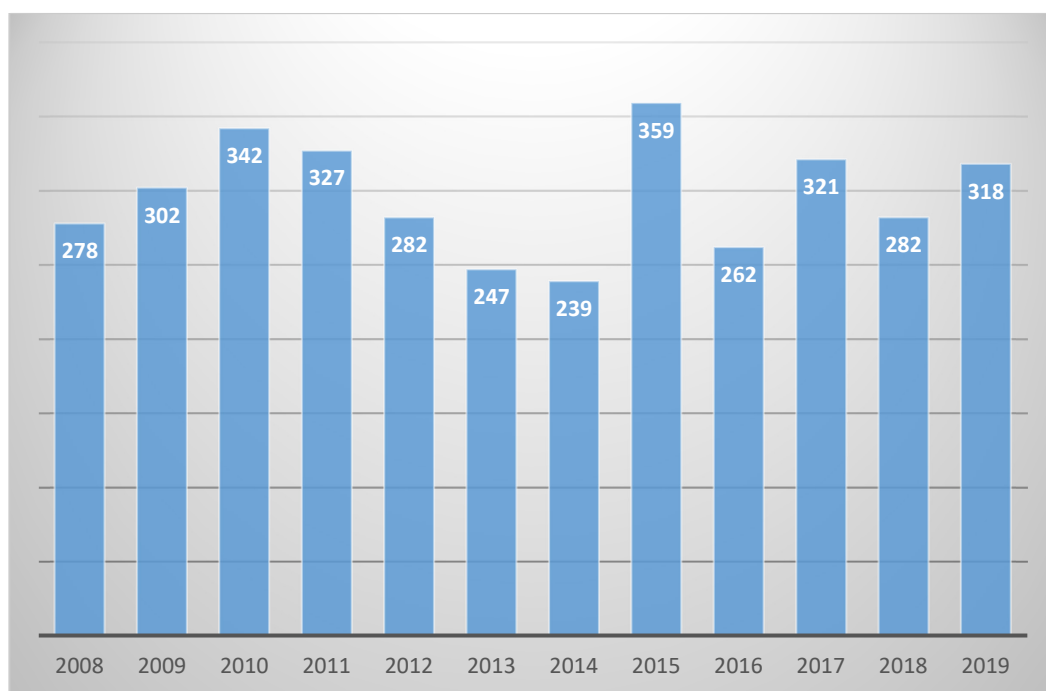
Die in den Folgejahren 2008 bis 2019 vom Flugsicherungsdienstanbieter Skyguide gemeldeten Luftraumverletzungen schwanken um einen Mittelwert von etwas über 300 Meldungen pro Jahr (vgl. Abbildung 4).

**Abbildung 4:** Von Skyguide an das BAZL gemeldete Luftraumverletzungen in der Schweiz in den Jahren 2008 bis 2019

Die Zeitreihe der gemeldeten Luftraumverletzungen seit 2008 (vgl. Abbildung 4) zeigt, dass es nach wie vor jährlich zu mehreren hundert Luftraumverletzungen kommt, deren mögliche Konsequenzen einer Kollision ein signifikantes Sicherheitsdefizit darstellen. Im gleichen Zeitraum ist eine Zunahme bzw. eine hohe Anzahl gefährlicher Annäherungen (Airprox) im Schweizer Luftraum festzustellen (vgl. Anlage 2).

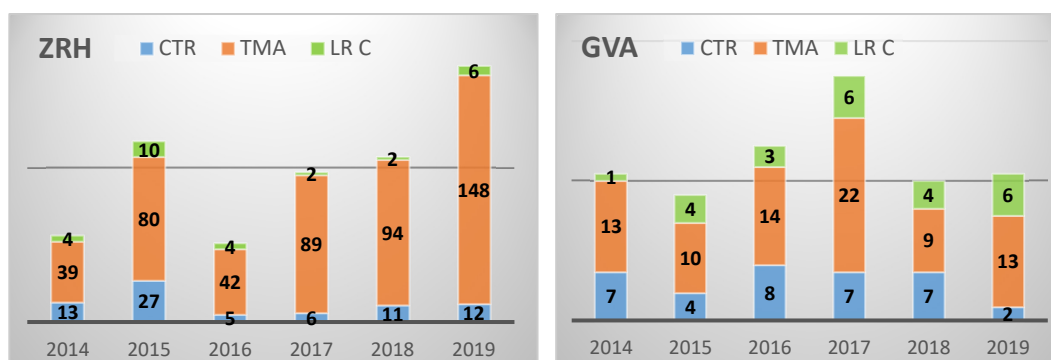
Um die beiden Landesflughäfen Zürich (ZRH) und Genf (GVA) herum zeigt sich die Entwicklung der an das BAZL gemeldeten Luftraumverletzungen über die letzten sechs Jahre wie folgt (vgl. Abbildungen 5).

**Abbildungen 5:** Luftraumverletzungen in den Jahren 2014 bis 2019 um die Landesflughäfen Zürich (ZRH) und Genf (GVA), unterteilt in nicht bewilligte Einfüge in die Kontrollzone (blau), den Nahkontrollbezirk (orange) und in den Luftraum der Klasse C ab FL 100 und FL 130 resp. FL 150 bei MIL OFF<sup>8</sup> (grün).

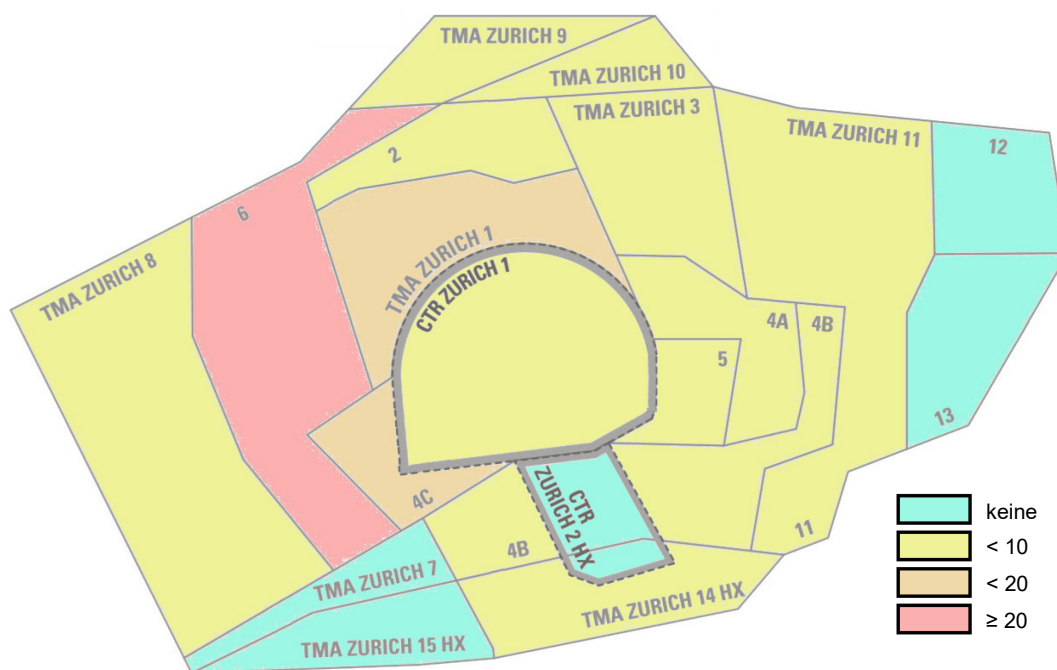
Die SUST erhielt im Jahr 2018 insgesamt 101 Meldungen zu Luftraumverletzungen der TMA bzw. der CTR des Flughafens Zürich. Die einzelnen Sektoren sind dabei unterschiedlich betroffen und in der Abbildung unten farblich wiedergegeben (vgl. Abbildung 6). Bei 49 dieser Luftraumverletzungen betrug die vertikale Eindringhöhe weniger als 500 ft. Rund ein Drittel der beteiligten Luftfahrzeuge war nicht in der Schweiz eingetragen.

**Abbildung 6:** Darstellung der 101 Luftraumverletzungen in den Sektoren des kontrollierten Luftraums um den Flughafen Zürich während des Jahres 2018

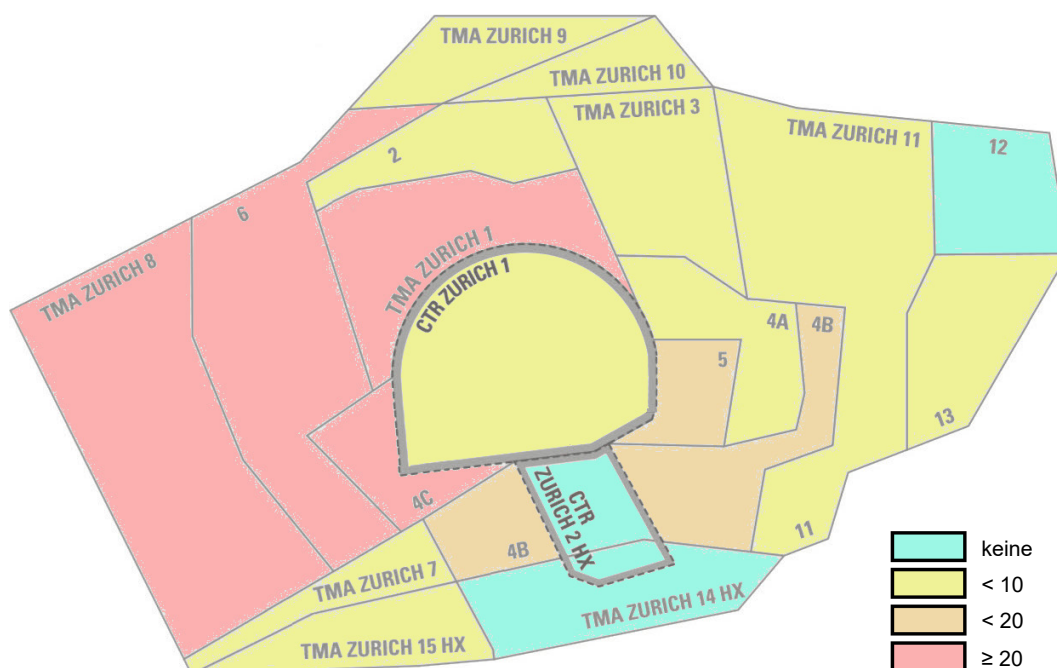
Im Jahr 2019 betrug die Zahl der bei der SUST eingegangenen Meldungen zu Luftraumverletzungen der TMA bzw. CTR des Flughafens Zürich insgesamt 176. Die einzelnen Sektoren sind dabei unterschiedlich betroffen und in der Abbildung unten farblich wiedergegeben (vgl. Abbildung 7). Bei 80 dieser Luftraumverletzungen betrug die vertikale Eindringhöhe weniger als 500 ft. 39 der beteiligten Lufthfahrzeuge waren im Ausland immatrikuliert.

**Abbildung 7:** Darstellung der 176 Luftraumverletzungen in den Sektoren des kontrollierten Luftraums um den Flughafen Zürich während des Jahres 2019

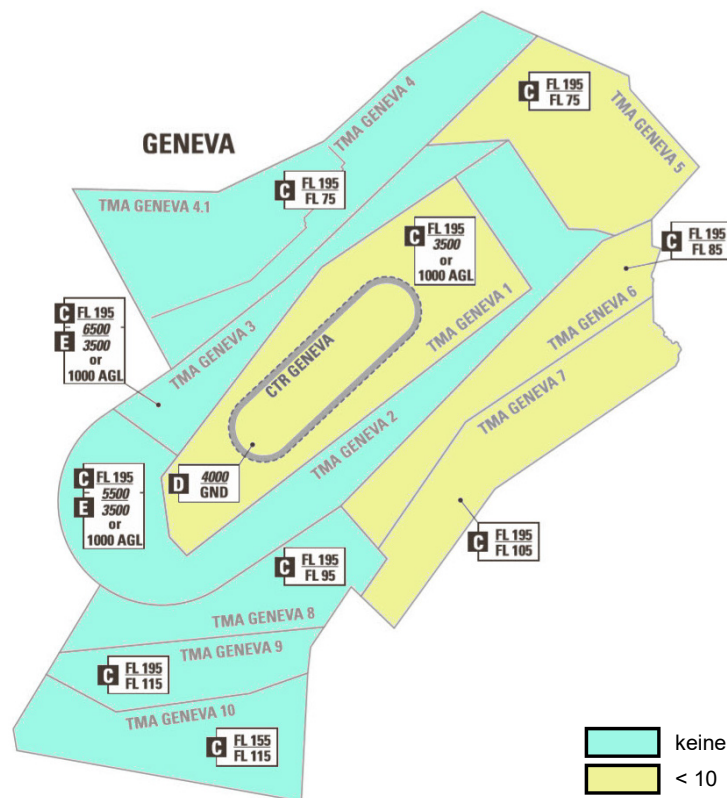
Im Jahr 2018 erhielt die SUST insgesamt 11 Meldungen zu Luftraumverletzungen der TMA bzw. der CTR des Flughafens Genf. Die einzelnen Sektoren sind dabei unterschiedlich betroffen und in der Abbildung 8 der Anlage 1 farblich dargestellt. Bei 3 dieser Luftraumverletzungen betrug die vertikale Eindringhöhe weniger als 500 ft. In 10 Fällen waren die beteiligten Luftfahrzeuge nicht in der Schweiz eingetragen.

**Abbildung 8:** Darstellung der insgesamt 11 der SUST gemeldeten Luftraumverletzungen in den Sektoren des kontrollierten Luftraums um den Flughafen Genf während des Jahres 2018

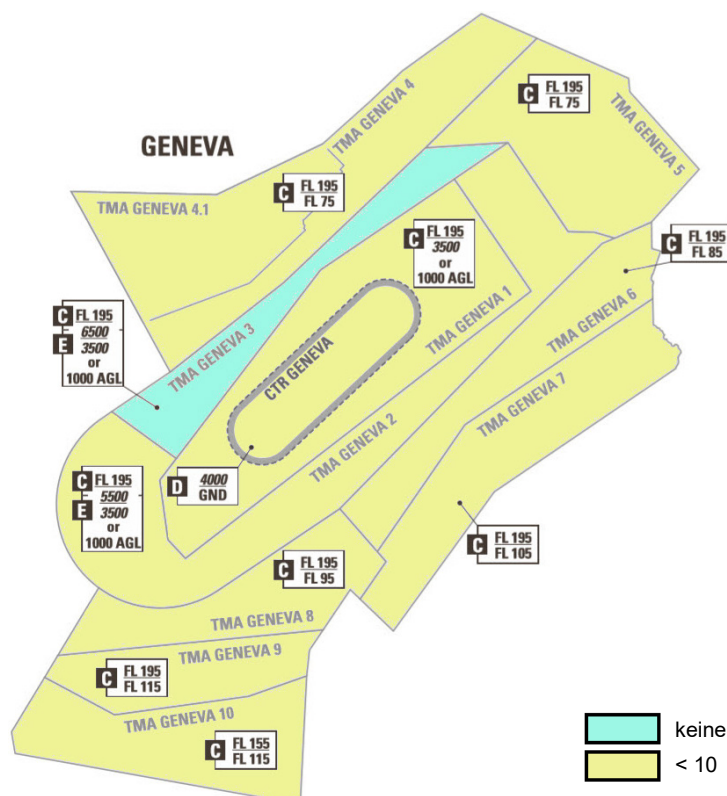
Die im Folgejahr der SUST gemeldeten Luftraumverletzungen der TMA bzw. CTR des Flughafens Genf belaufen sich auf 19. Die einzelnen Sektoren sind dabei unterschiedlich betroffen und in der Abbildung 9 der Anlage 1 farblich wiedergegeben. In zwei Fällen betrug die vertikale Eindringhöhe weniger als 500 ft. 14 der beteiligten Luftfahrzeuge waren nicht in der Schweiz registriert.

**Abbildung 9:** Darstellung der insgesamt 19 der SUST gemeldeten Luftraumverletzungen in den Sektoren des kontrollierten Luftraums um den Flughafen Genf während des Jahres 2019

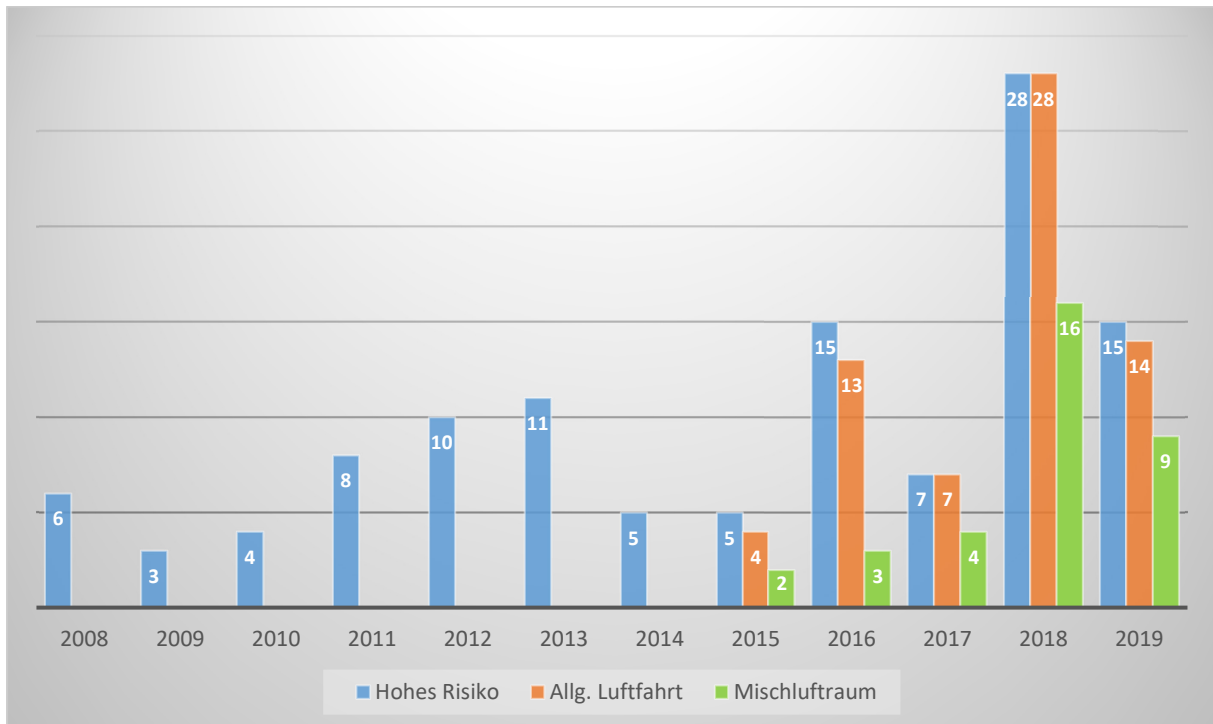
**Abbildung 10:** Gefährliche Annäherungen (Airprox) im Schweizer Luftraum mit hohem Risiko (blau), davon mit Beteiligung von Luftfahrzeugen der allgemeinen Luftfahrt (orange) sowie in Mischlufträumen (grün).
