Schlussbericht der Eidgenössischen Flugunfall-Untersuchungskommission

des Flugzeugs Lear Jet 23 D-IHAQ

am 12. Dezember 1965

auf dem Flughafen Zürich-Kloten

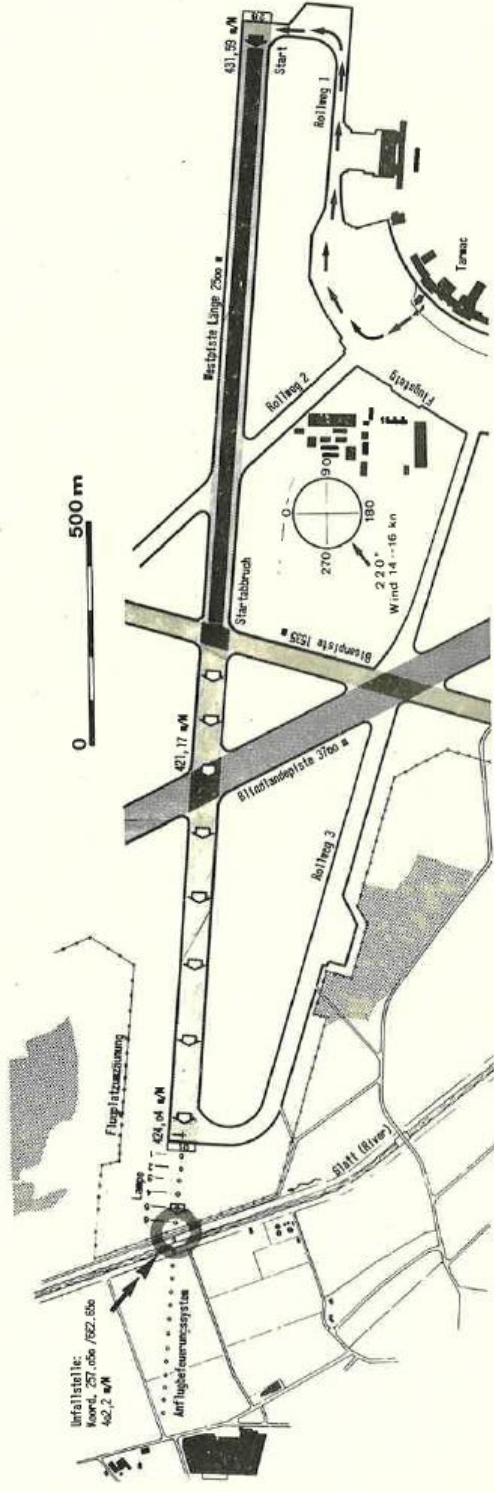
am 12.12.65

<u>Ort</u>	<u>Pistenanfang</u>	<u>Startabbruch</u>	<u>Pistenende</u>	<u>Aufschlag an Kabelrolle</u>
Distanz	0	870 - 940 m	2500 m	2700 m
Geschw.	0	150 - 155 kt	95 kt	25 kt
