# Rapport final de la Commission fédérale d'enquête sur les accidents d'aéronefs

du planeur SHK1 HB-875

survenu le 5 juillet 1969

près de Corban/BE

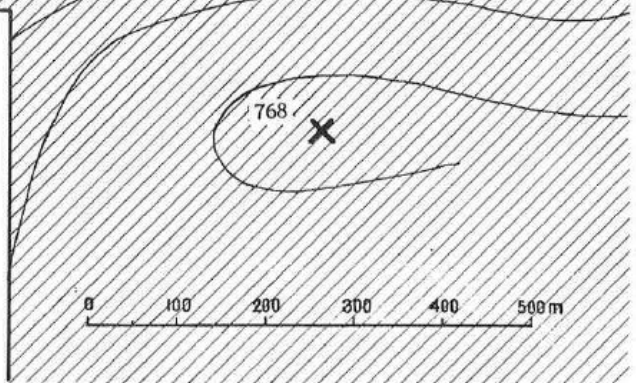
Entamant l'approche initiale au-dessus du point 768, 1 km au sud de l'emplacement choisi pour l'atterrissage (voir carte annexée), le pilote étend son circuit jusqu'au-dessus des pentes à l'est de Mervelier, à l'extrémité du vallon, dans l'espoir de trouver encore de l'ascendance, puis revient en direction de Corban.

Survolant ensuite le champ retenu pour l'atterrissage, le pilote vire à main gauche en vent arrière en direction de la pente pour une approche finale perpendiculaire à l'axe du vallon. Au cours du dernier virage, le pilote constate que la zone d'atterrissage accuse une déclivité importante et que la direction d'atterrissage choisie va le contraindre à se poser à la descente. La proximité de la pente le mettant dans l'obligation de se présenter haut et court, le pilote sort les aérofrenes et le parachute de freinage. A la sortie du virage, le pilote se rend compte que sa présentation est mauvaise et que manifestement il n'arrivera pas à stopper son planeur dans le périmètre du champ. Jugeant sa hauteur et sa vitesse suffisantes pour effectuer encore une demi-volte, il rentre les aérofrenes, mais renonce momentanément à larguer le parachute de freinage, estimant son efficacité peu importante et décide de se porter dans la direction opposée pour une

Réalisant aussitôt la situation critique dans laquelle il se trouve, le pilote veut redresser l'appareil et larguer le parachute pour atterrir devant lui, dans un champ de céréales situé en bordure est du champ fauché. Il braque dans ce but le manche à droite jusqu'à la butée, mais le planeur ne réagit pas à la sollicitation et, peu après, percute le sol, d'abord avec l'aile gauche, puis avec le nez et l'aile droite, avant de s'immobiliser, détruit, sur la bande de terrain primitivement choisie pour l'atterrissage.

- ① sortie des volets et déploiement du parachute de freinage
- ② interruption de la manœuvre d'atterrissage et rétraction des volets
