Rapport final de la Commission fédérale d'enquête sur les accidents d'aéronefs

concernant la collision survenue en vol entre les avions
Garclan "Horizon" HB-DVB et Piper J3C HB-OUB

survenu le 1^{er} septembre 1969

près de l'aérodrome de Porrentruy/BE

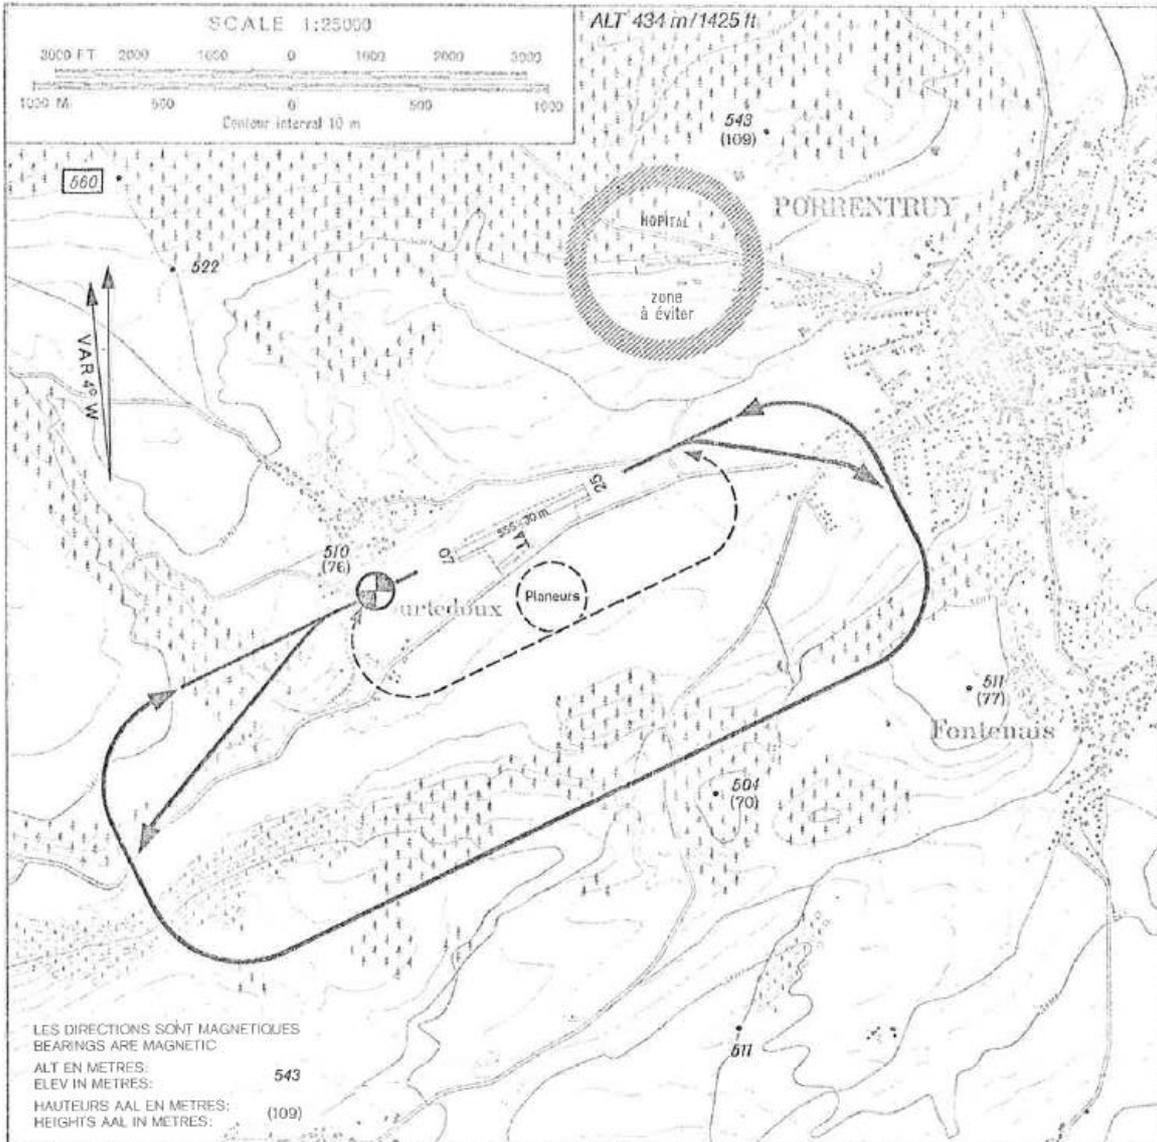
**COLLISION**
HB - DVB / HB - OUB
Porrentruy, 1.9.1969

64. Les circuits décrits par le pilote du Piper HB-OUB ne correspondaient pas au périmètre de la volte pour avions à moteur représentée sur la carte d'atterrissage de l'AIP, mais à celui plus petit de la volte normalement réservée aux planeurs.
