Schlussbericht der Eidgenössischen Flugunfall-Untersuchungskommission

des Flugzeuges Piaggio P-149 E, HB-EBW

vom 25. August 1970

auf dem Bahnhof Altstetten (ZH)

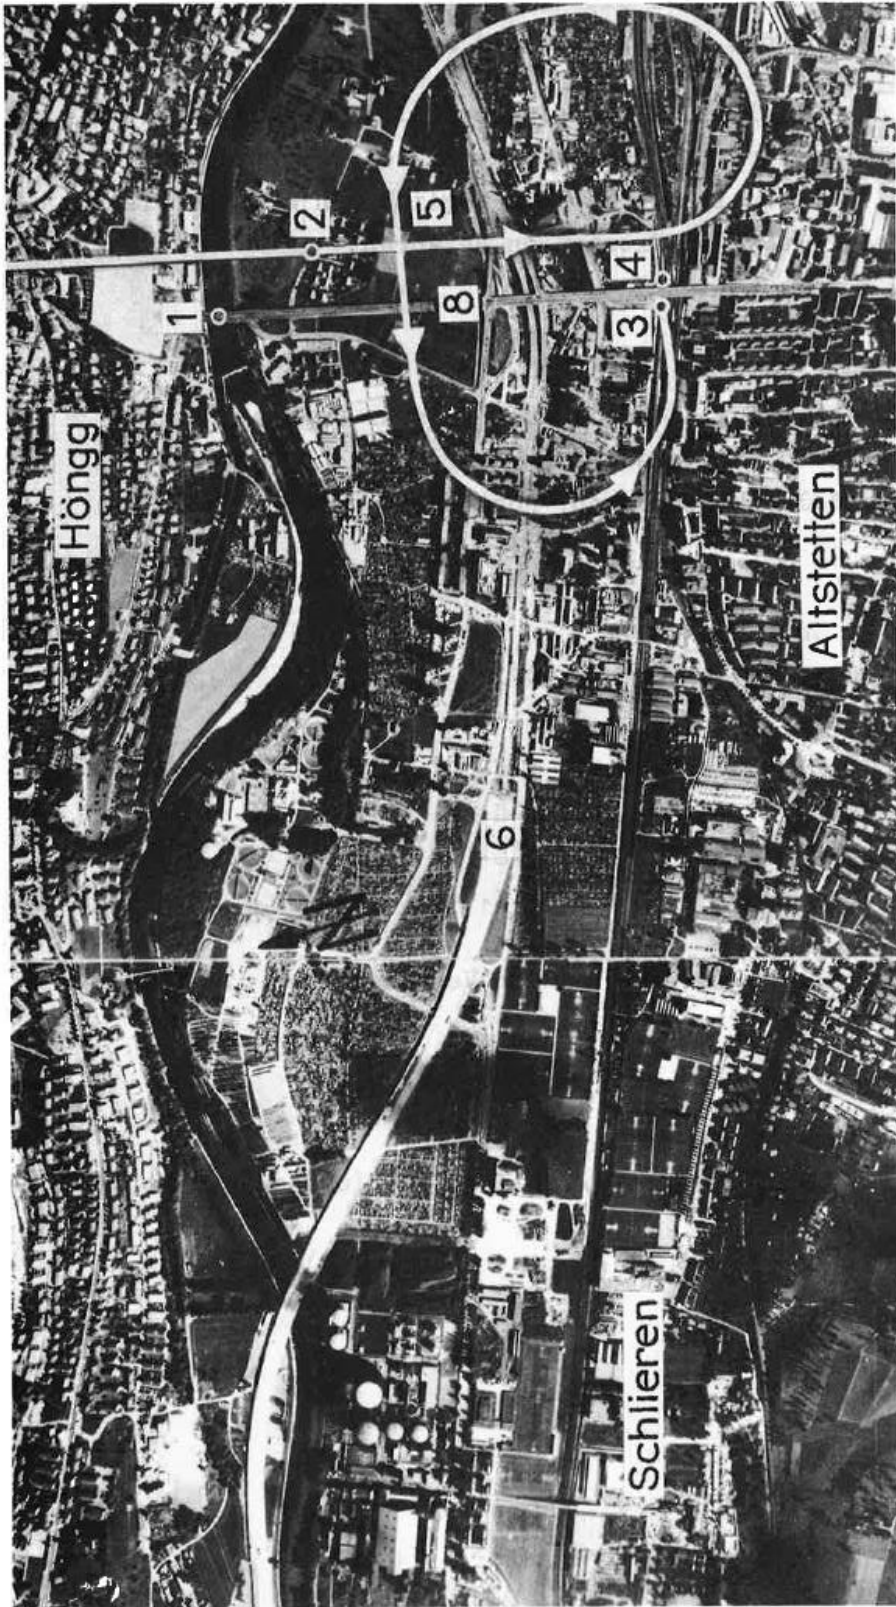
Beilage 1

32. Kurz nach dem Überflug des Checkpunktes "Limmat" (vergl. Beilage 1) gab es in der HB-EBW einen Knall und der Motor begann unregelmässig zu drehen. Der Fluglehrer stellte auf der rechten Seite der Motorhaube das Austreten von Flammen und Rauch fest. Der Feuerausbruch wurde ebenfalls von den Besatzungen der beiden Begleitflugzeuge beobachtet und sofort über Funk dem Fluglehrer gemeldet. Die Flughöhe betrug in diesem Zeitpunkt zwischen 2100 und 2200 ft (QNH), die Fluggeschwindigkeit etwa 110 kt.

Nachdem die HB-EBW eine Fahrleitung der SBB heruntergerissen, ihr linker Flügel mit einem Leitungsmasten und ihr rechter Flügel mit einem Isolatorträger kollidiert hatte, schlug das Flugzeug um 0938 Uhr mit einer Flugbahnneigung von etwa 11 Grad auf dem Perron 6 des Bahnhofes Altstetten auf. Es
