# Schlussbericht der Eidgenössischen Flugunfall-Untersuchungskommission

des Flugzeugs Meta Sokol L-40 HB-TAW

vom 15. März 1962

bei Menzingen ZG

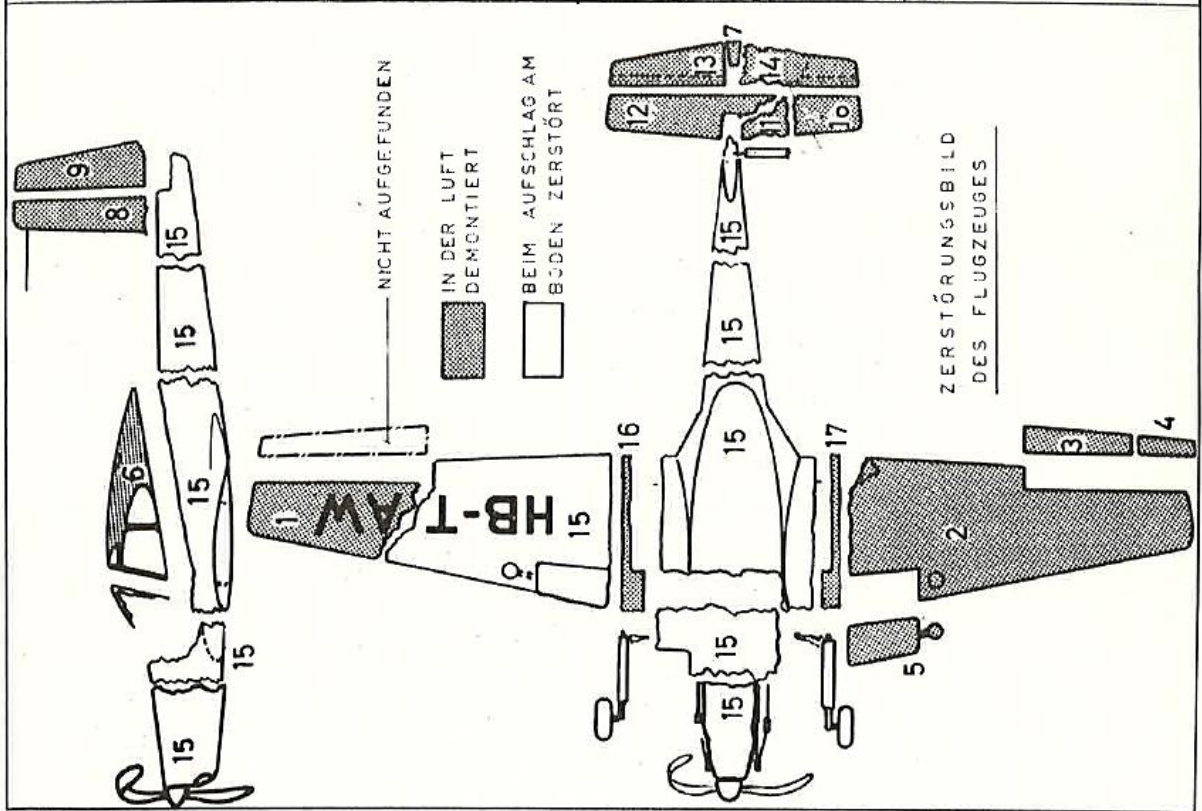
Durch Überbelastung trennte sich der linke Flügel vom Rumpf. Da infolgedessen die Auftriebskraft auf der linken Seite entfiel, drehte sich das Flugzeug im Gegenuhrzeigersinn um die Längsachse; damit änderte sich die Anströmung der rechten Tragfläche von einem positiven auf einen negativen Winkel, was ein starkes Anwachsen des Momentenbeiwertes in verhältnismässig kurzer Zeit zur Folge hatte; damit wurde die rechte Tragfläche auf Verdrehung überbeansprucht und es erfolgte ein Verdrehbruch. Mit dem Bruch des linken Flügels deformierte sich auch das Rumpfmittelstück, und das Kabinendach löste sich vom Rumpf. Durch einen der

wegfliegenden Teile wurde auch das Leitwerk losgerissen.

52. Der primäre Bruch des linken Flügels ist mit hoher Wahrscheinlichkeit auf eine erhebliche Überschreitung der zulässigen Lastvielfachen und Geschwindigkeitsgrenzen zurückzuführen. Das von den Zeugen festgestellte Aufheulen des Motors deutet auf eine ungewollt hohe Fluggeschwindigkeit und in Verbindung mit dem ersten Auftauchen auf ein wie immer geartetes Abstechen durch die Wolkenschicht, die Fluglage beim Auftauchen und der Zeitpunkt des Auseinanderbrechens auf ein Abfangen an der Hauptwolkenuntergrenze, als der Pilot wieder Sicht auf den nahen und rasch näherkommenden Boden gewann. Bei diesem Abfangen muss die Überbeanspruchung zustande gekommen sein.
