Schlussbericht der Eidgenössischen Flugunfall-Untersuchungskommission

(Fehlstart)

des Flugzeugs Caravelle SE-210/III LN-KLR

vom 5. Juli 1962

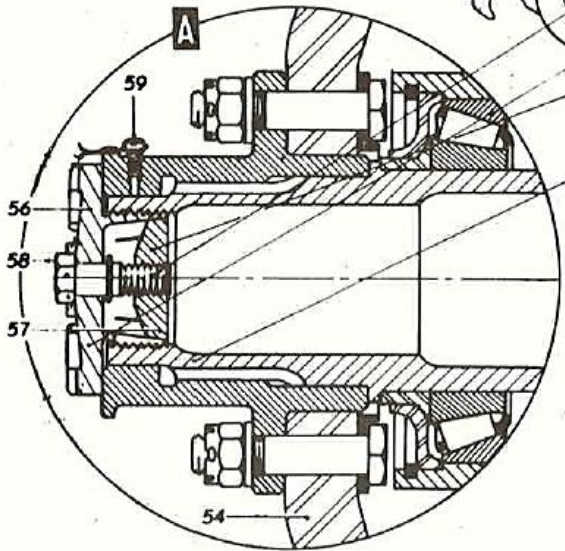
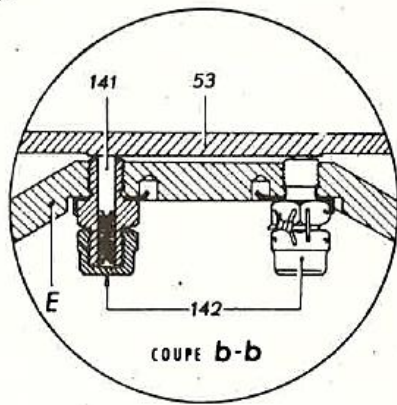
Die Untersuchung ergab, dass sich im Startlauf die linke Radmutter gelöst hatte, weil ihre Sicherungsschraube nicht mehr angezogen war.

33. Um 0751 begann das Flugzeug den Startlauf auf der Piste
34. An Bord befanden sich neben der Besatzung 46 Fluggäste.
Der Start wurde von Copiloten ausgeführt. Im Startlauf stellte die Besatzung bei einer Geschwindigkeit von etwa 100 Knoten starke Erschütterungen am Bugfahrgerüst fest. Sie entschloss sich zum Startabbruch und betätigte den Bremsfallschirm, nicht aber die Radbremsen. Das Flugzeug kam 2390 Meter nach dem Startpunkt zum Stehen und konnte von den Insassen ohne Zwischenfall geräumt werden. Nun stellte man fest, dass sich die beiden Bugräder vom Flugzeug gelöst hatten und sich das Fahrgerüst auf dem Achslager weiterbewegt hatte.

41. Der Unfall hatte keine Personenschäden zur Folge, und die an der Piste verursachten Kratzschäden waren unbedeutend. Am Flugzeug wurde die Achshalterung des Bugfahrgerüsts bis über die Achsmitte abgeschliffen; im Übrigen erlitt das Flugzeug keine Schäden, und nach Einbau eines neuen Fahrgerüsts war es am nächsten Abend wieder einsatzbereit. Die Reparaturkosten beliefen sich auf schätzungsweise Fr.100.000.-.

- ① SICHERUNGSSCHRAUBE
- ② RADMUTTER
- ③ KONUS
- ④ RADACHSE

Mangels ausdrücklicher Vorschrift, den festen Sitz der Sicherungsschrauben zu kontrollieren, war nicht zu erwarten, dass in den K- und V-Checks ein hier bestehender Mangel erkannt würde. Eine blosser Sichtkontrolle nach der roten Marke wäre zum vornherein illusorisch gewesen, da diese mangels Vorschrift nach den Radwechseln nicht konsequent erneuert wurde.
