Schlussbericht der Eidgenössischen Flugunfall-Untersuchungskommission

des Flugzeuges HP 137 "Jetstream" D-INAH

vom 6. März 1970

bei Samedan/GR

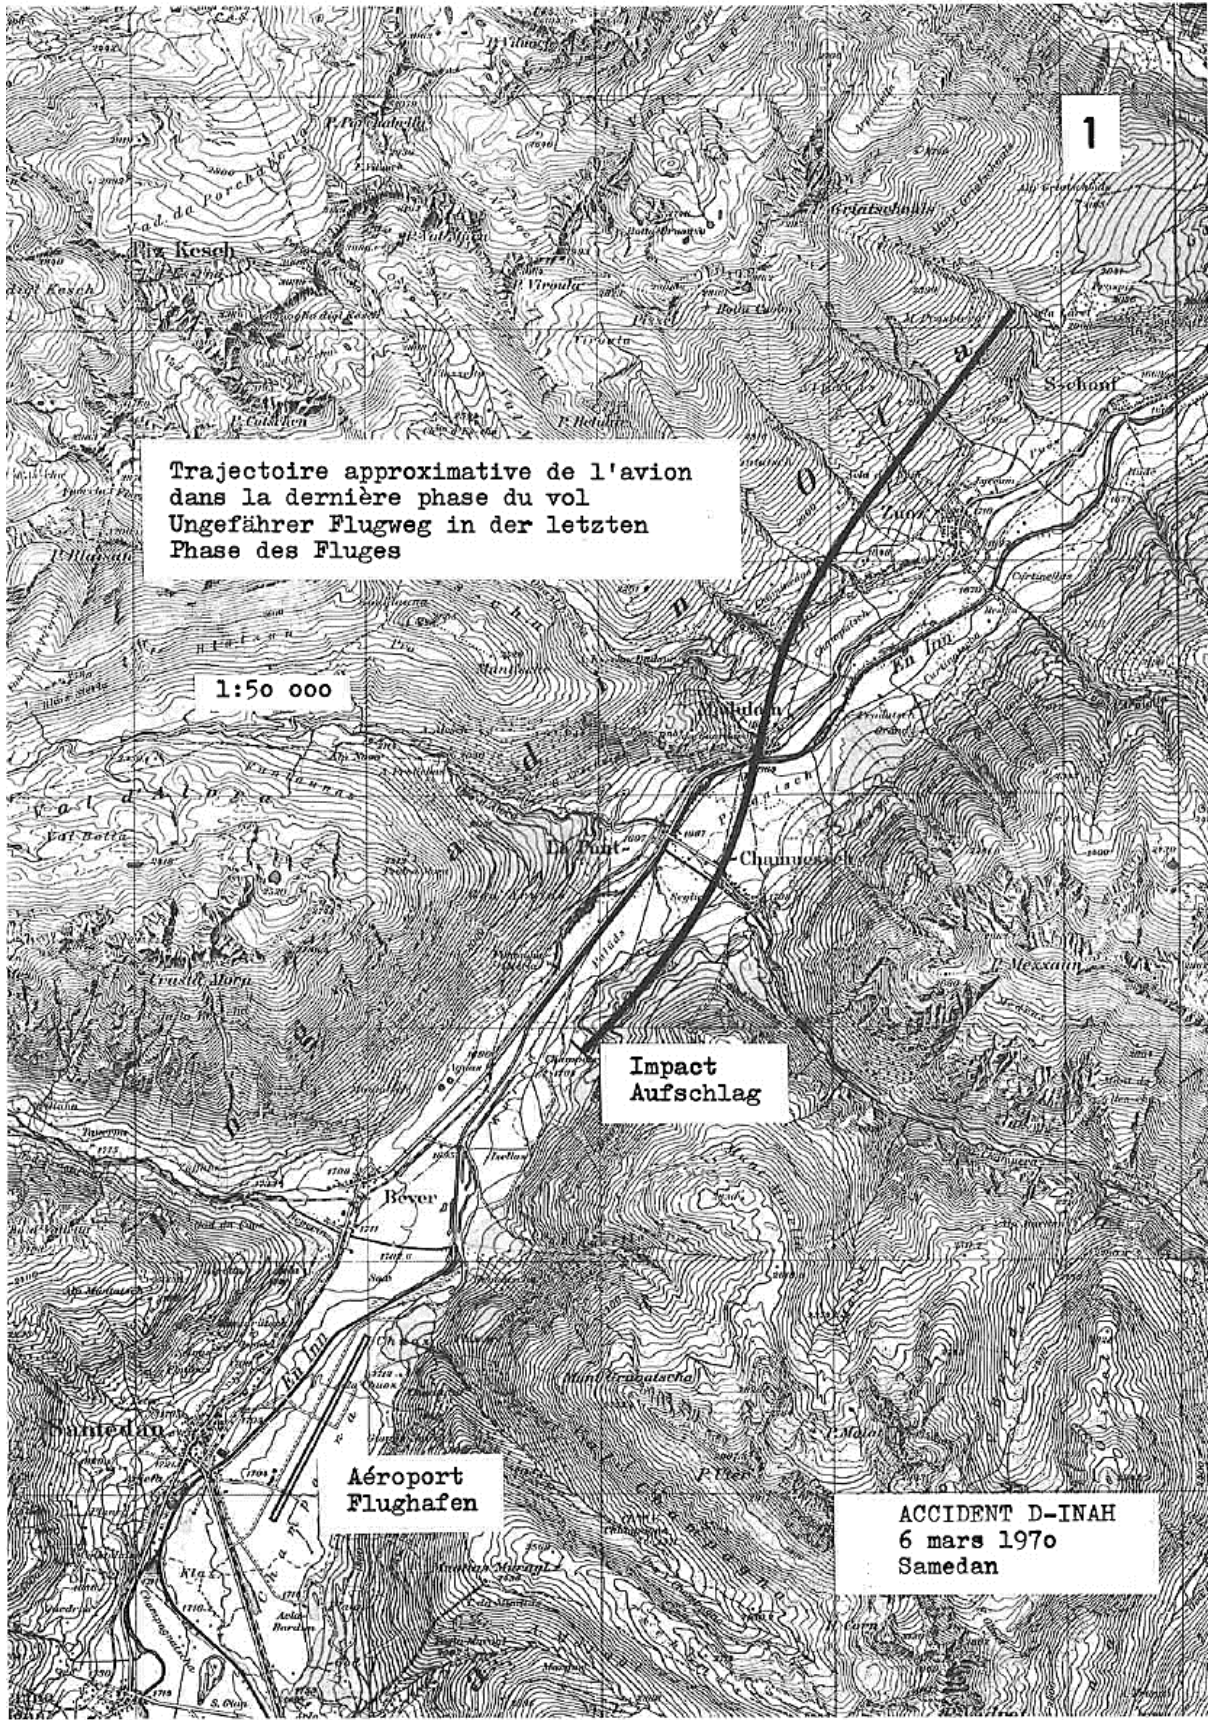
1

Trajectoire approximative de l'avion
dans la dernière phase du vol
Ungefährer Flugweg in der letzten
Phase des Fluges
