Rapport final de la Commission fédérale d'enquête sur les accidents d'aéronefs

de l'avion HP 137 "Jetstream" D-INAH

de la compagnie Bavaria

survenu le 6 mars 1970

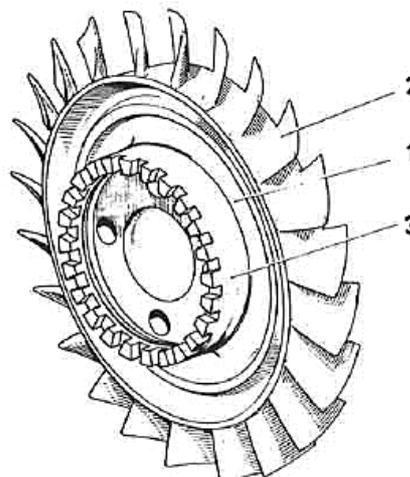
- Figure 31-51 - Roue de turbine -

- les conditions météorologiques n'ont joué aucun rôle déterminant dans l'accident;
- au cours de l'approche en vue de l'atterrissage à Samedan, le disque 1er étage de turbine du GTP gauche a éclaté. Les débris du disque ont perforé le carter de la turbine et la cloison pare-feu horizontale. Ils ont également sectionné des éléments tubulaires du bâti-moteur, notamment ceux solidaires de l'attache supérieure gauche, ainsi que la conduite d'amenée de carburant et la conduite hydraulique;

Les débris du disque éclaté n'ayant pas été retrouvés, les causes de la rupture de celui-ci n'ont pas pu être établies.

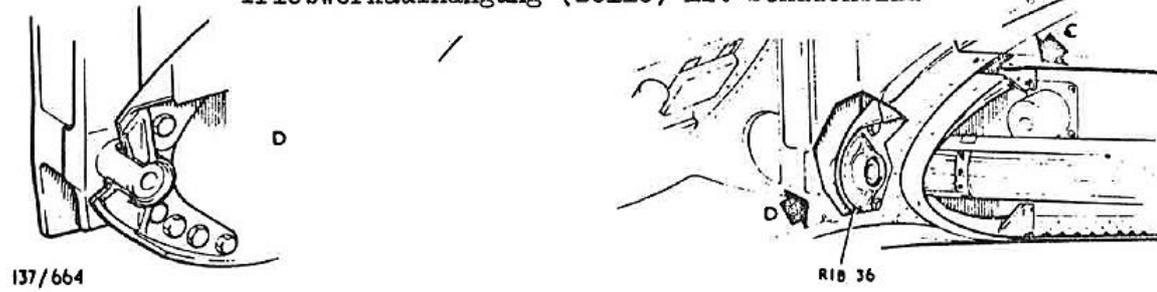
Figure 7-2 Front Spar Details

- l'oeil supérieur droit (cellule) retenant l'attache correspondante du bâti-moteur gauche s'est rompu en traction par suite de contraintes résultant de la rupture du bras supérieur gauche et d'une diminution de résistance consécutive à l'action du feu. La rupture de l'oeil a eu pour conséquence de faire basculer le moteur vers le bas;

Attache GPT (cellule) et indication des dégâts
Triebwerkaufhängung (Zelle) mit Schadenbild
