Schlussbericht der Eidgenössischen Flugunfall-Untersuchungskommission

über den Vorfall

des Flugzeuges DC-10-30 HB-IHF

vom 8. Mai 1977

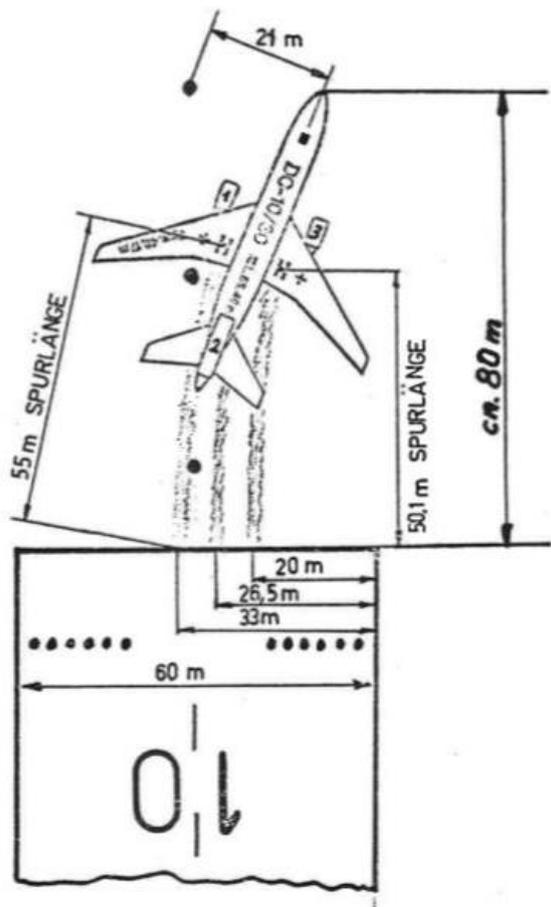
ENDLAGE

- Die Piste 28 war im Vorfallzeitpunkt feucht-nass und im Abtrocknen begriffen.
- Das Flugzeug überrollte das Pistenende mit einer Geschwindigkeit von 48 kt.
- Das Flugzeug kam ca. 80 m (Bug) nach dem Pistenende zum Stillstand.
- Die Besatzung hat das Startabbruchverfahren rechtzeitig eingeleitet.
