Rapport final de la Commission fédérale d'enquête sur les accidents d'aéronefs

de l'hélicoptère Enstrom F-28A HB-XED

survenu le 18 mai 1978

à Pompaples/VD

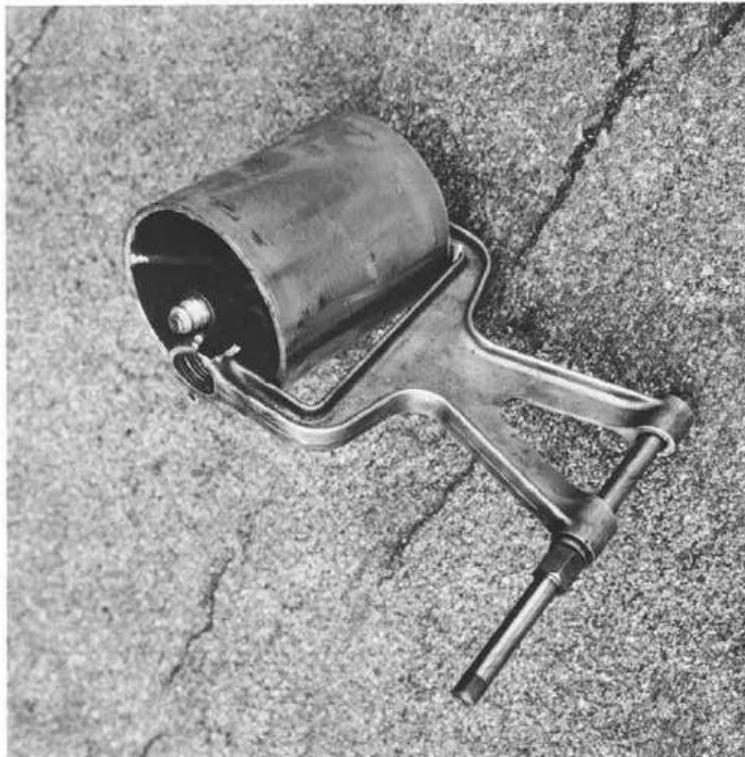
- L'examen de l'hélicoptère a révélé que les anomalies constatées en vol par le pilote ont été provoquées par un mauvais fonctionnement du mécanisme d'entraînement à courroie du rotor principal, consécutif à la rupture du palier avant de la poulie du tendeur de la courroie. Le tendeur, actionné mécaniquement depuis le cockpit, constitue également l'embrayage de ce système de transmission. La poulie, montée folle sur un support en alliage léger forgé, repose sur deux roulements à billes retenus par des bagues d'arrêt dans des logements appropriés aménagés aux extrémités des bras du support.
- Le temps d'utilisation des roulements à billes (prepacked sealed bearing MRC202SZZ) est limité à 600 heures.
- Les deux paliers ont été retrouvés complètement asséchés.

La rupture complète du palier avant a eu pour conséquence un relâchement important de tension sur la courroie et une perte d'adhérence de celle-ci sur les poulies du système de transmission.

La panne survenue au mécanisme d'entraînement du rotor principal est due à la rupture, à la suite d'une lubrification insuffisante, des paliers à billes de la poulie folle du tendeur de la courroie de transmission.

Photo du haut: transmission rotor Enström F-28 A avec mécanisme d'embrayage
Photo du bas: poulie folle du tendeur avec palier avant détruit
