Schlussbericht der Eidgenössischen Flugunfall-Untersuchungskommission

über den Unfall

des Motorseglers ASK 16 HB-2033

vom 25. Juli 1979

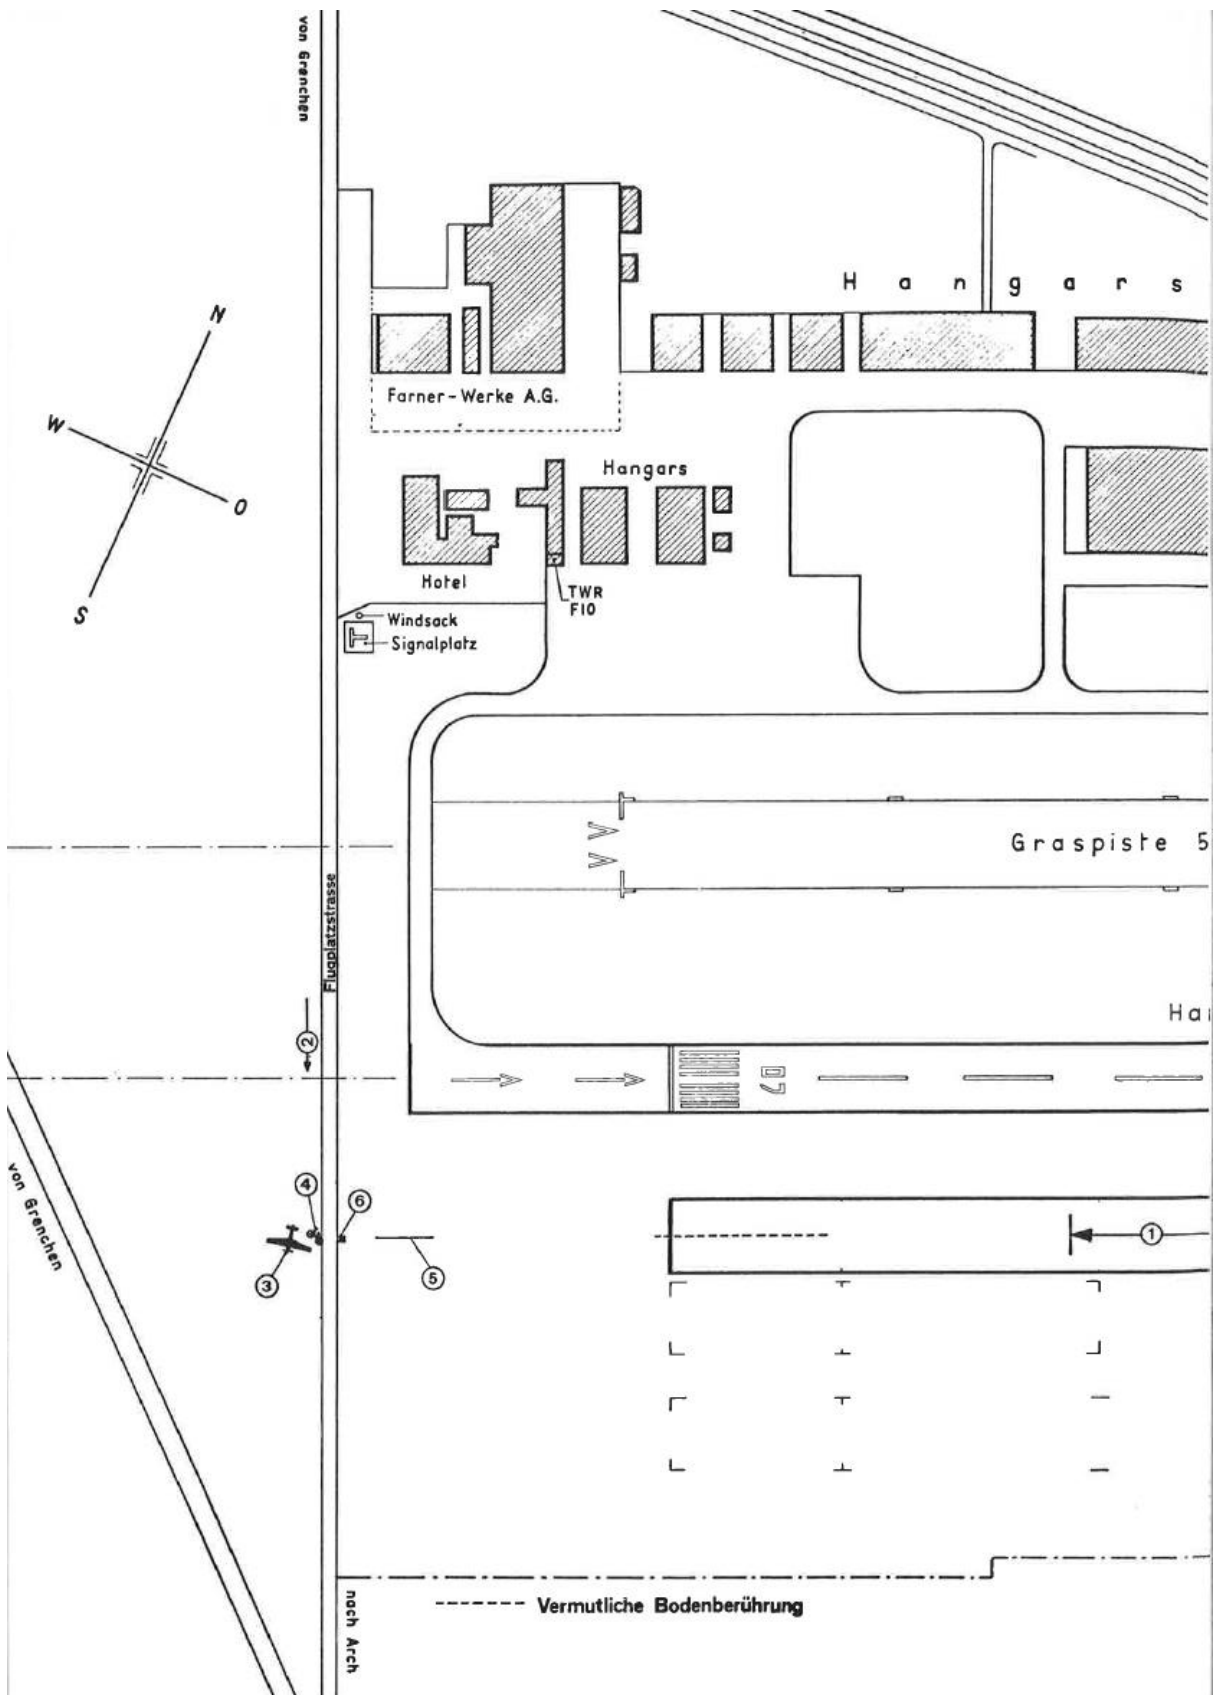
Unfall HB-2033

- Spätestens am Ende der Graspiste hätten die Piloten die Gefährlichkeit der Situation und die Unmöglichkeit, die Strasse in der vorgeschriebenen Mindesthöhe von 5 m/G überfliegen zu können, erkennen müssen.
- Die 33 m lange Spur des Heckrades, welche 16 m vor der Strasse endete, weist darauf hin, dass der knapp über dem Boden fliegende Motorsegler vor der Strasse hochgerissen wurde.
- Die Piloten bemerkten die zwei Radfahrerinnen nach ihren Angaben erst, als die HB-2033 sich auf ca. 100 m der Strasse genähert hatte. Weshalb dies nicht früher geschehen ist - was objektiv möglich gewesen wäre - muss offen bleiben.
