# Schlussbericht der Eidgenössischen Flugunfall-Untersuchungskommission

## über den Unfall

des Entensegelflugzeuges Canard 2FL HB-3002

vom 5. Dezember 1979

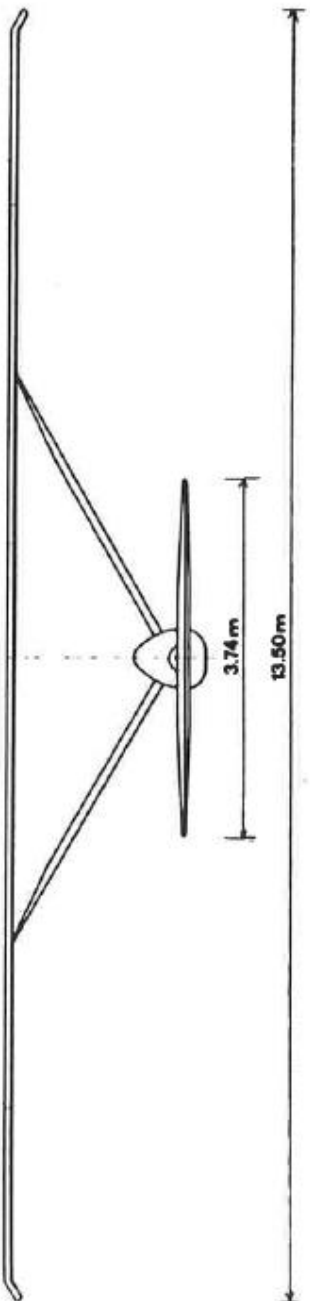
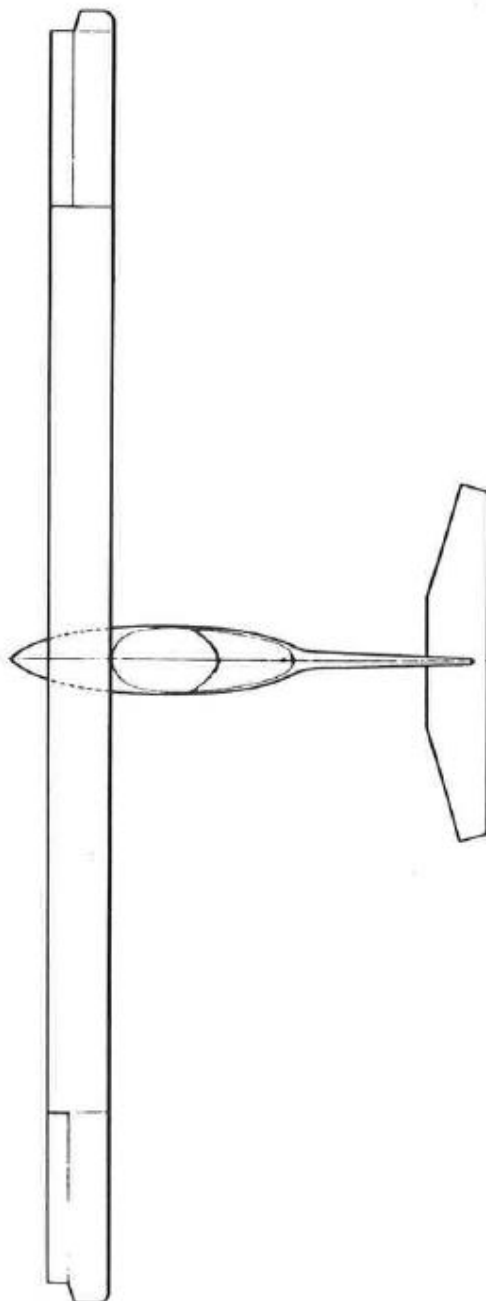
## Ungefährer Flugweg der HB-3002

2.1.5 In der Rückenlage bäumte sich die HB-3002 anschliessend auf und führte eine Art "Rückenmännchen" aus. Der nachfolgende Absturz verlief bis zum Bruch des Entenflügels im Rückwärtsflug (Beilage 3, Abb. f und g, dann h). Der Pilot hatte keine Möglichkeit mehr, die Fluglage zu beeinflussen.
