# Schlussbericht der Eidgenössischen Flugunfall-Untersuchungskommission

des Flugzeuges Piper PA-31 D-IORA

vom 31. März 1979

am Fleckistock bei Wassen/UR

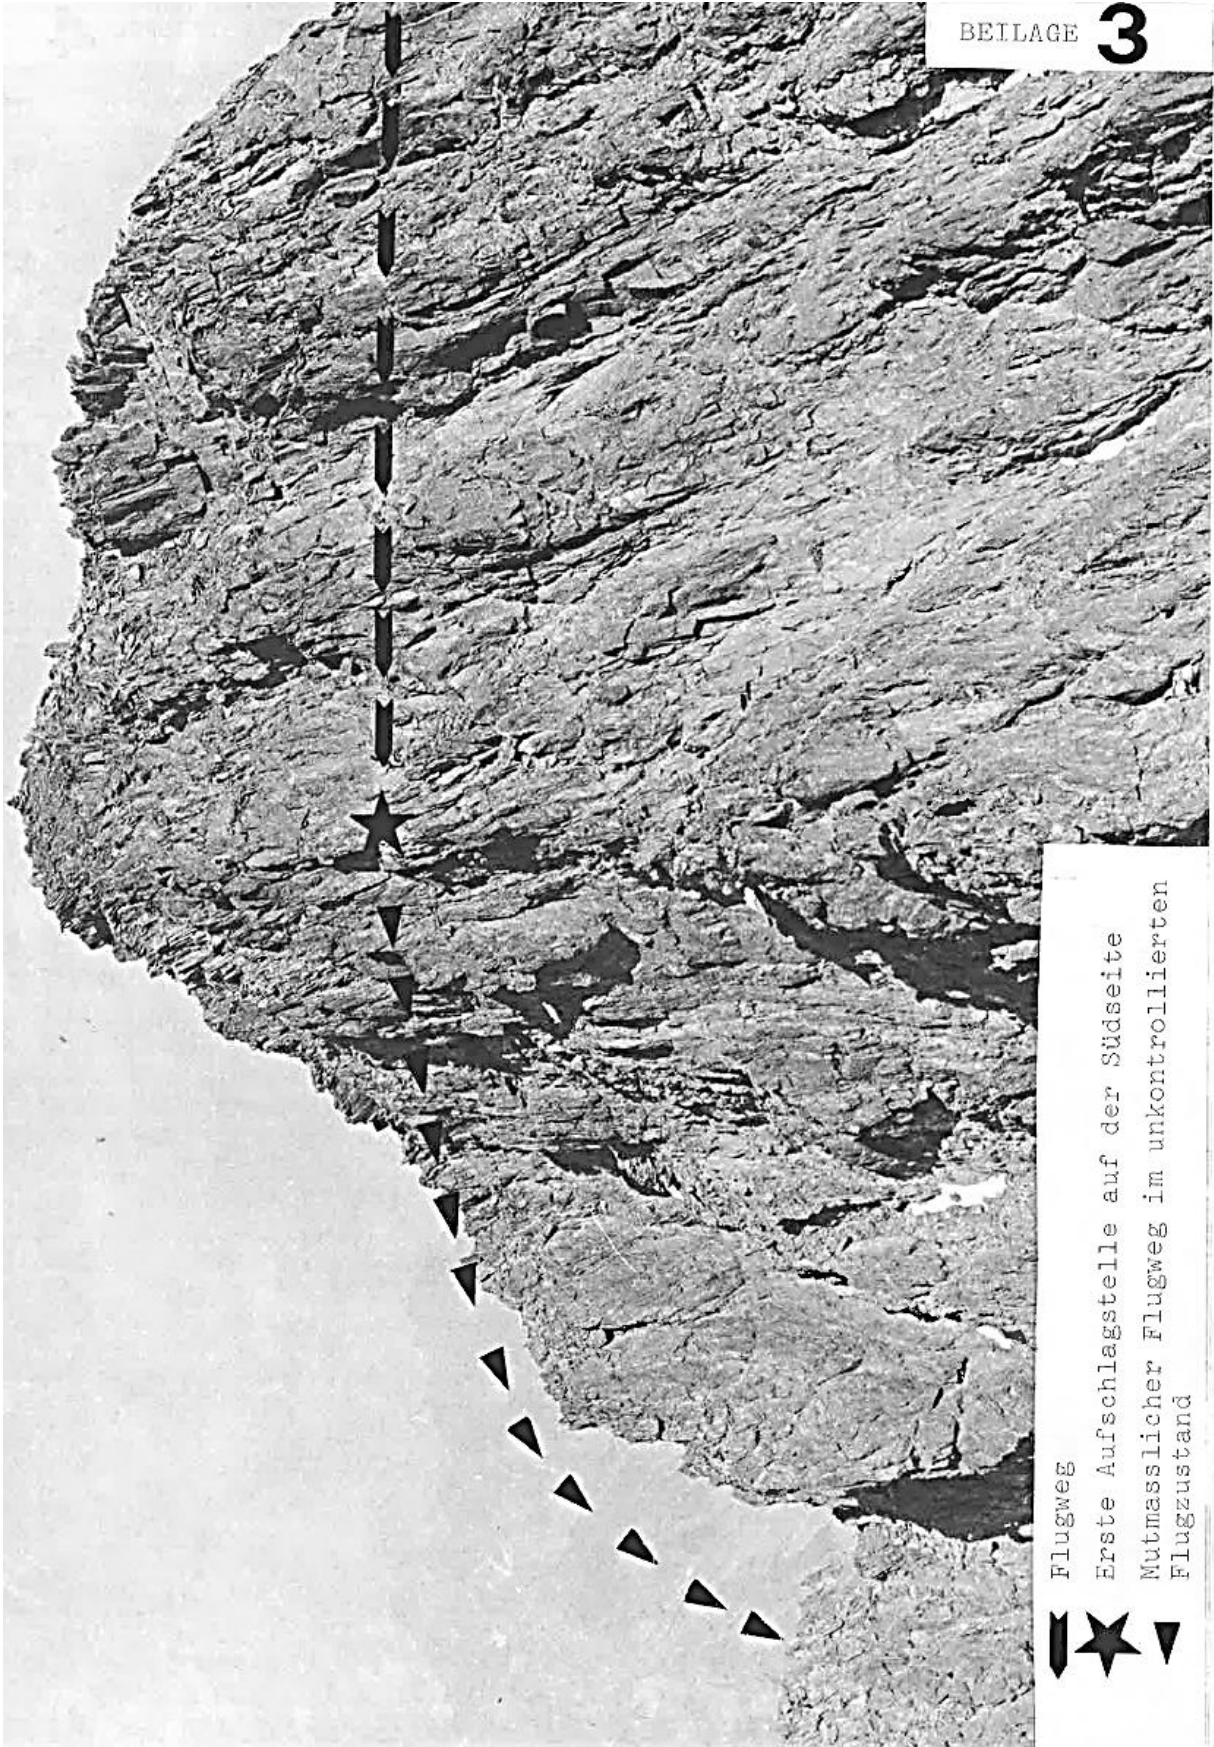
Flugweg  
Erste Aufschlagstelle auf der Südseite  
Mutmasslicher Flugweg im unkontrollierten  
Flugzustand

Fluglage bei der ersten Kollision auf der Südseite

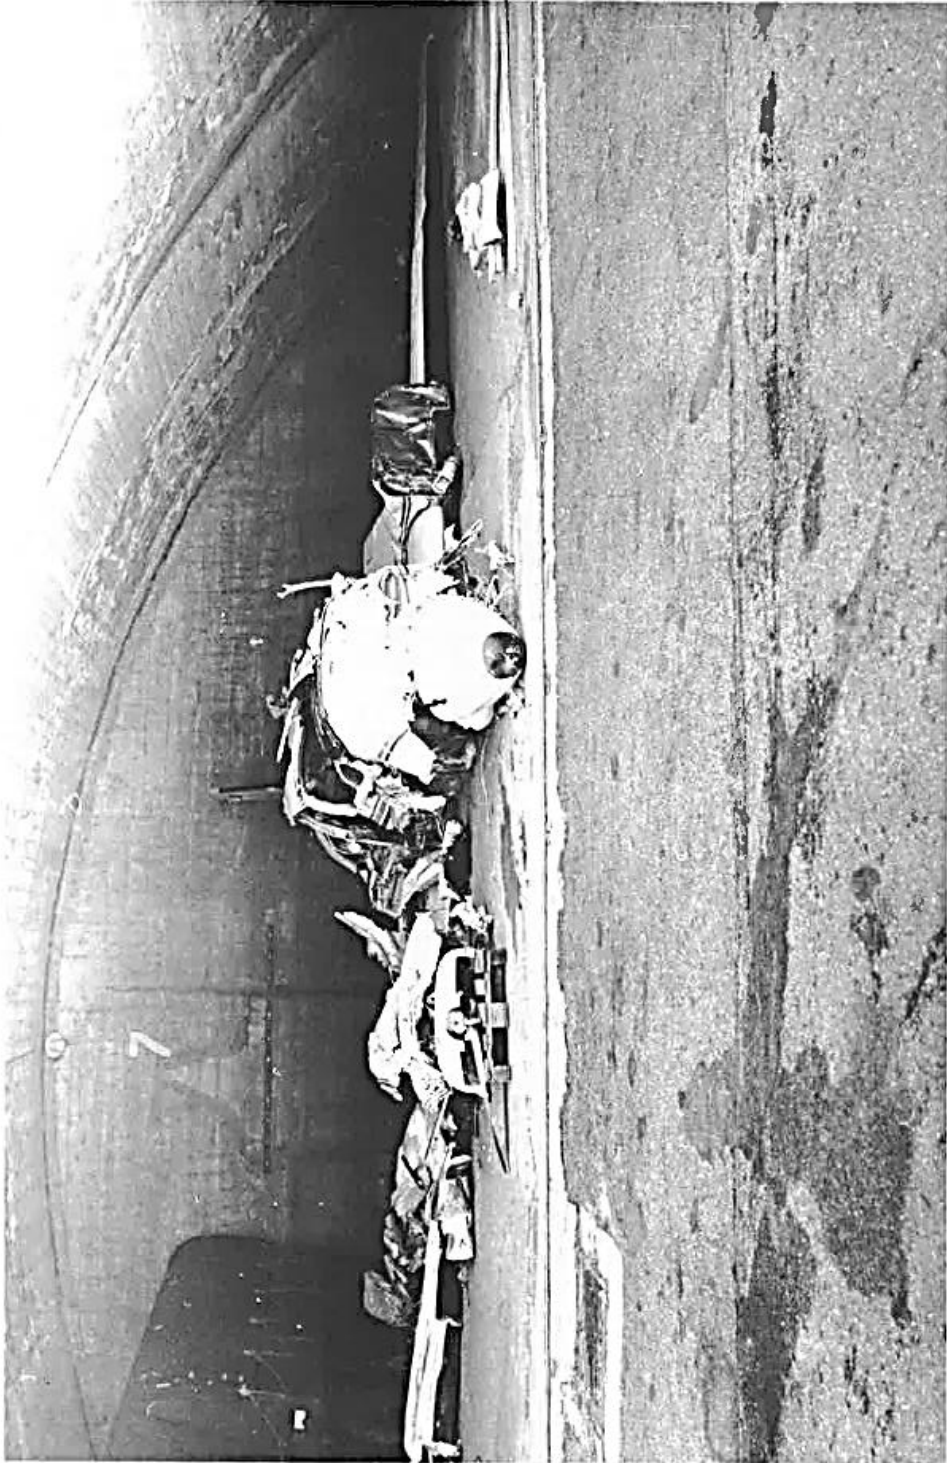
Ausgelegte Trümmer

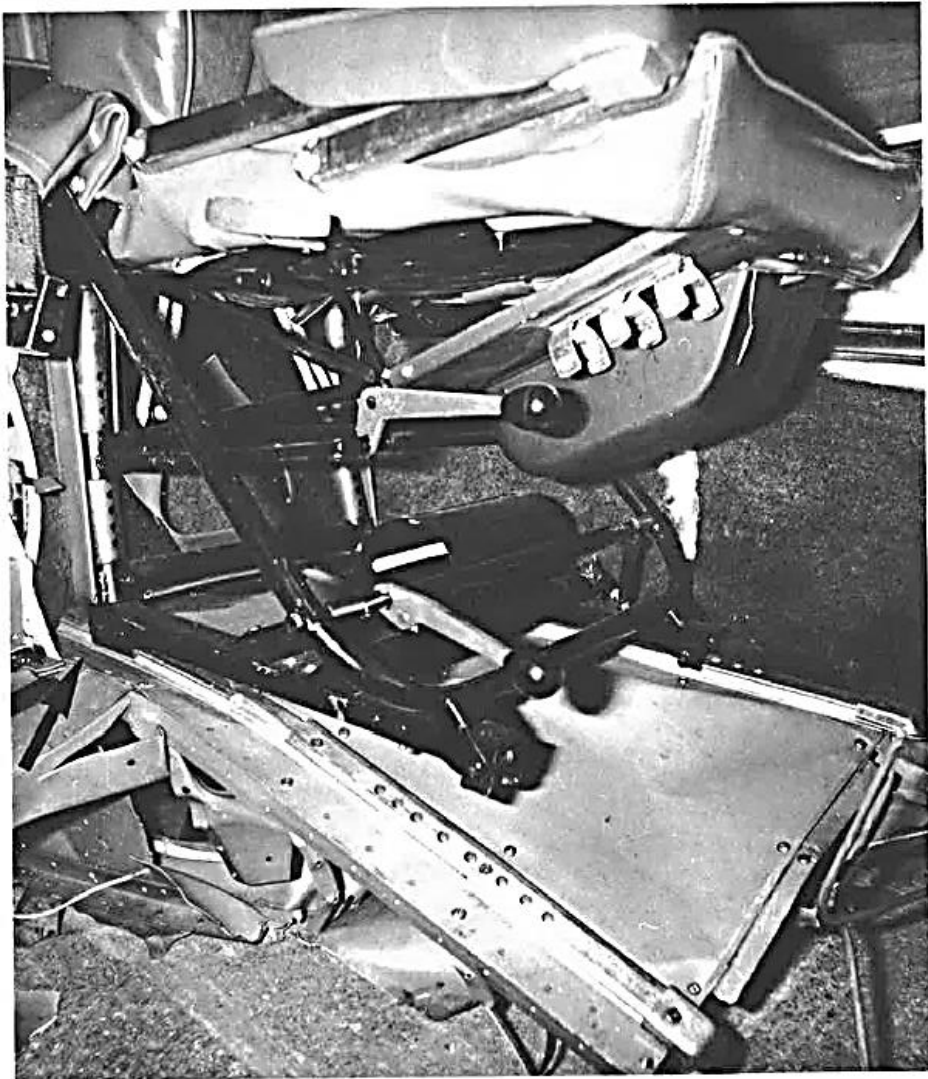
Ein entsprechendes Spurenbild ergab auch die "Klaue" vorne am Sitz, die ebenfalls rückwärts geschoben und dabei über den oberen Schienenwulst aus der Führung gerissen wurde. Diese beiden Spurenbilder sind in Beilage 13 dokumentiert. Ein ähnliches Spurenbild betreffend den Arretierbolzen ergab sich beim ersten Sitz hinter dem COPI-Sitz (Beilage 14).

Linker Pilotensitz in hinterster Position
