F L U G U N F A L L - U N T E R S U C H U N G S B E R I C H T

des Flugzeuges Mc Donnell Douglas DC-8-62, HB-IDE

der Swissair, Schweiz. Luftverkehr AG
vom 7. Oktober 1979 auf dem Flughafen Athen
Griechenland

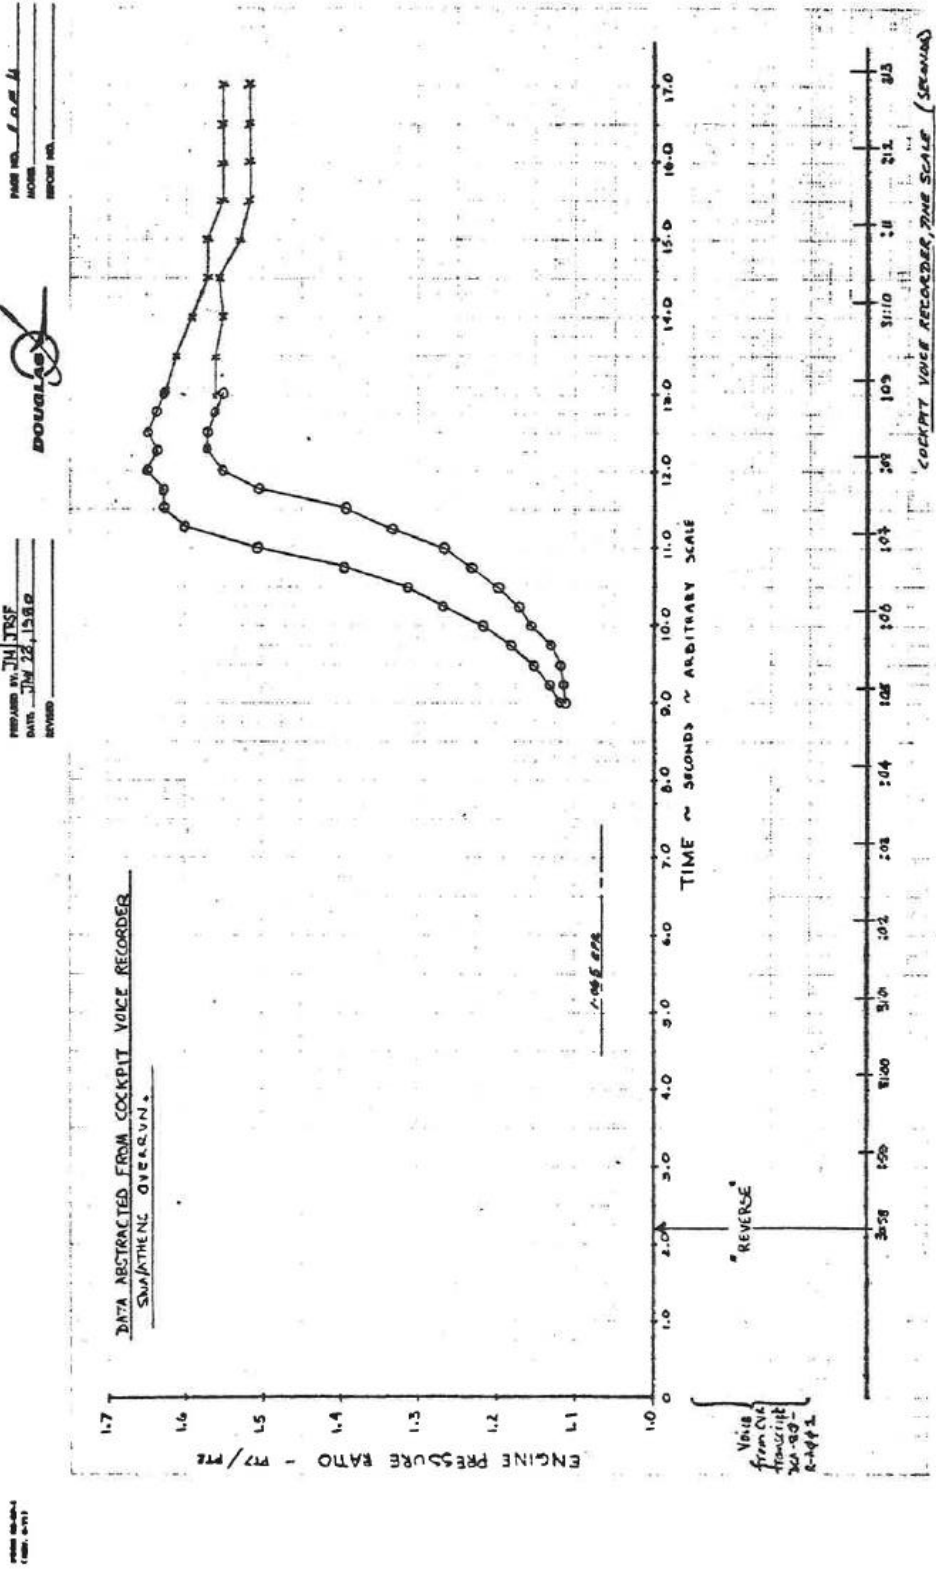
Figure 1

frequency of 3608 H_z would represent 100% N_1 . Subsequently, these traces plotted, converted to per cent N_1 and thence EPR based on our knowledge of engine operation during reverse thrust. These values are presented on Figures 1, 2, 3, and 4. The time scale has been referred to the cockpit area microphone voice calling "Reverse".

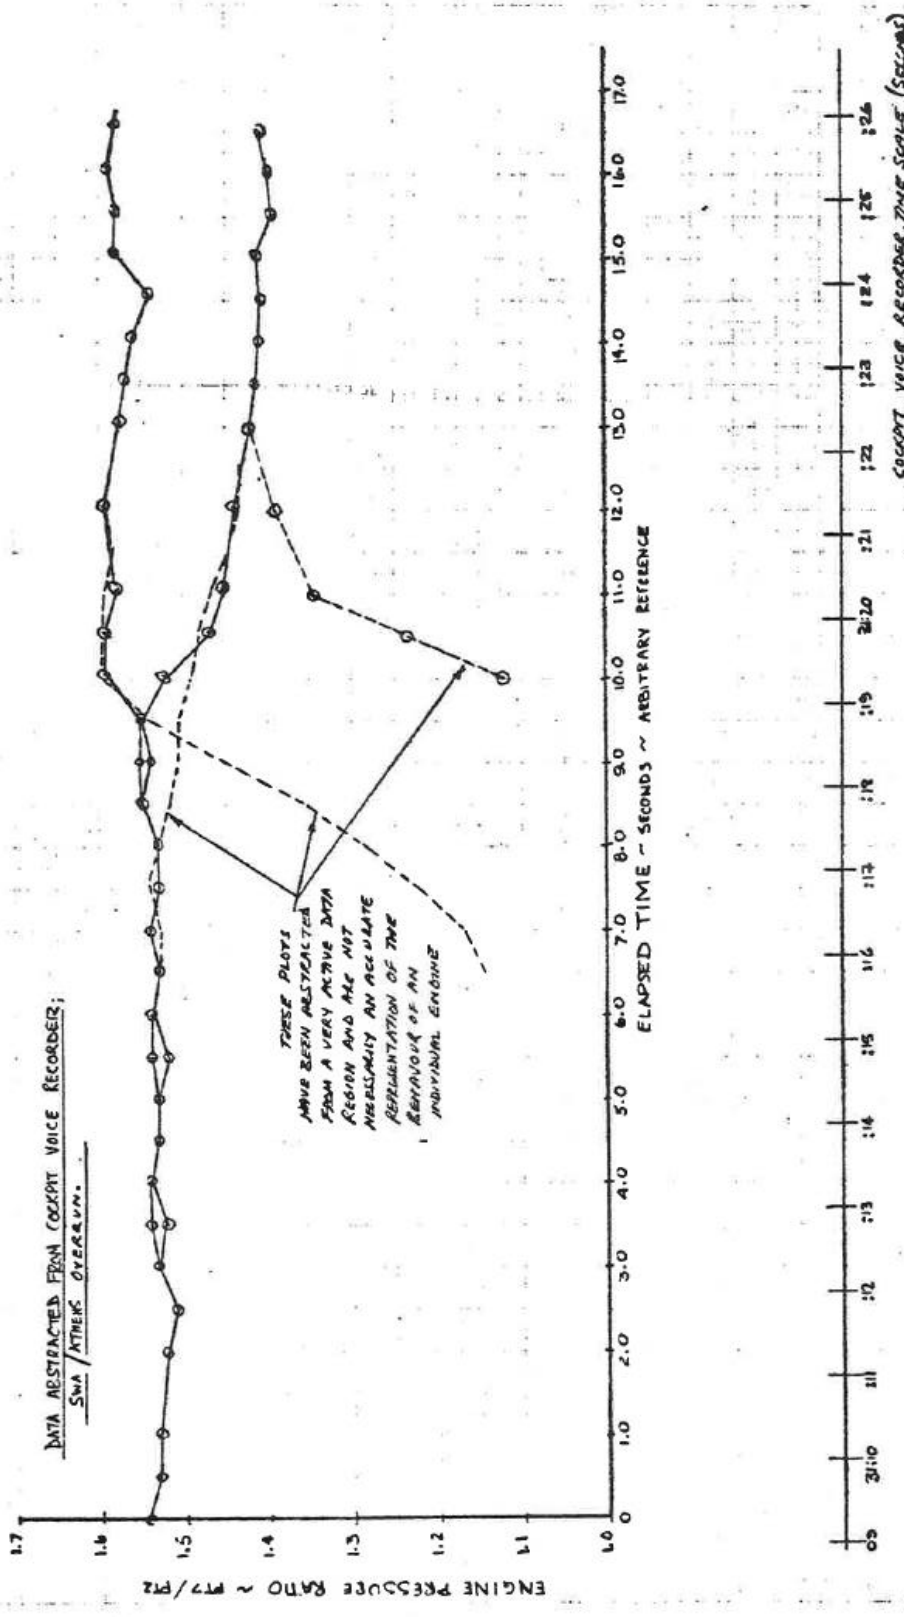
The dotted lines on Figure 2 indicate the runup of another engine or engines; however, it must be stressed that this data cannot conclusively be identified as engine spoolup because of the background noise of the inboard engines in reverse. These data do support the pilot's statement that the outboard EPR's were increased to 1.3 or 1.4 when the first doubt occurred that the aircraft would not stop on the remaining runway (about 300 meters).

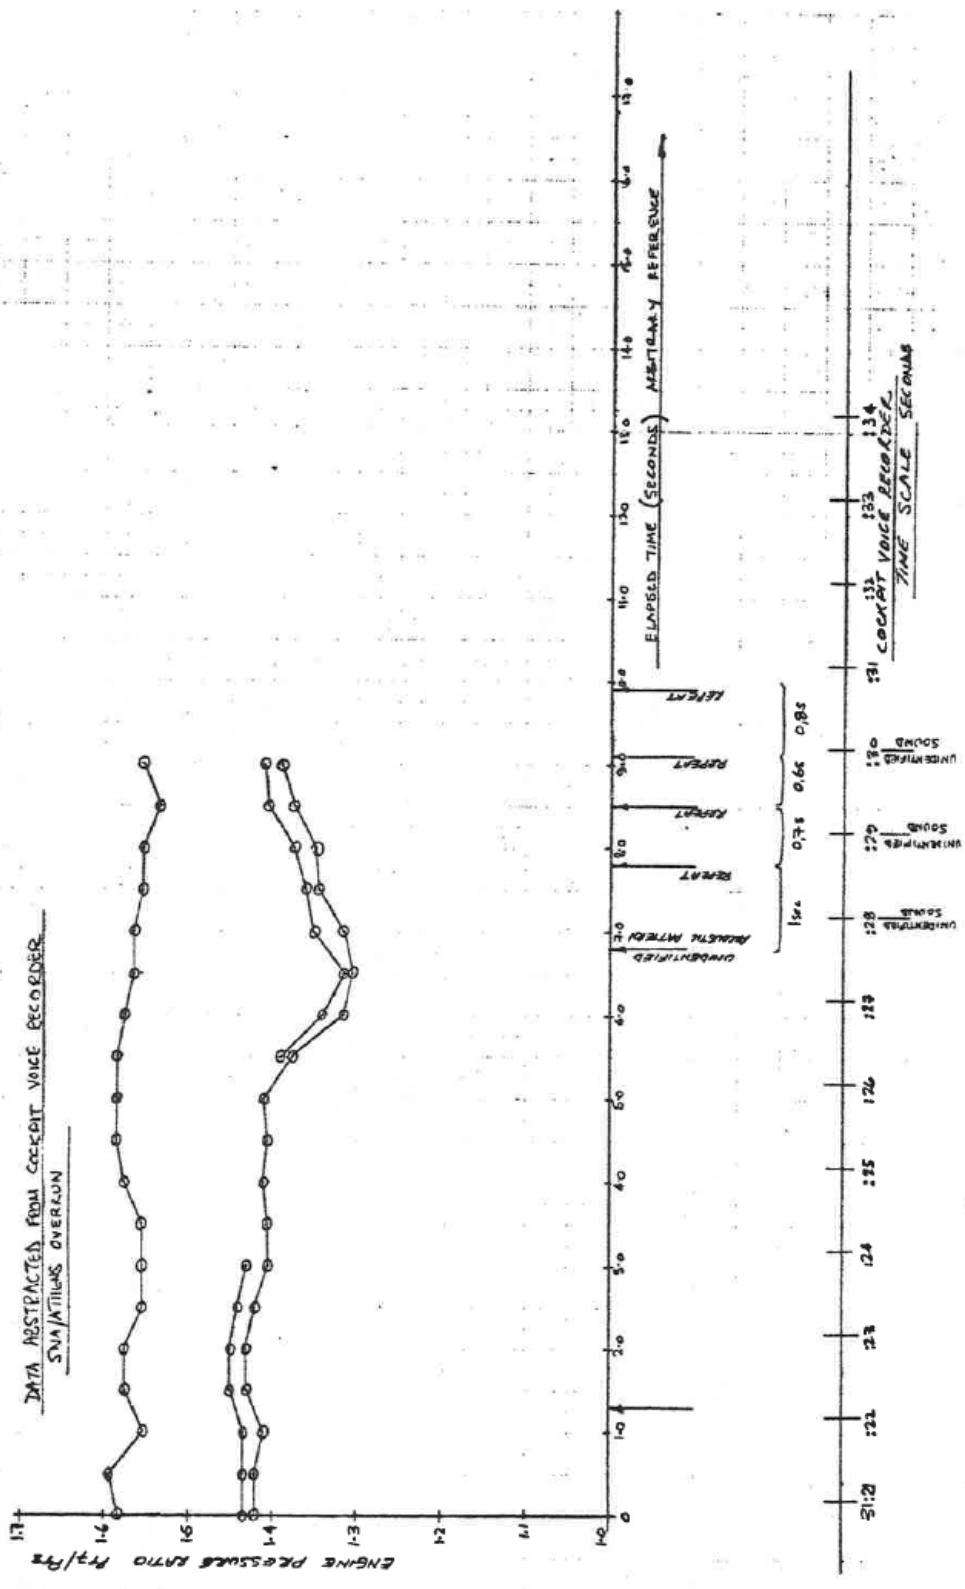
The events shown on Figure 3 occur in the final few seconds prior to impact. The blade passage frequency cannot be identified within the general background noise present. Repeated playing of the CVR has revealed that spoken words such as "shock . . . shock" occur during this time period. These words have not been previously identified by the CVR Committee; therefore, it is suggested that Swiss personnel confirm their presence.

NOTE: 1. The unidentified patterns referred to against the elapsed time scale are seen on the data plot. The unidentified sounds referred to against the CVR time scale are those referred to in COCKPIT VOICE RECORDER

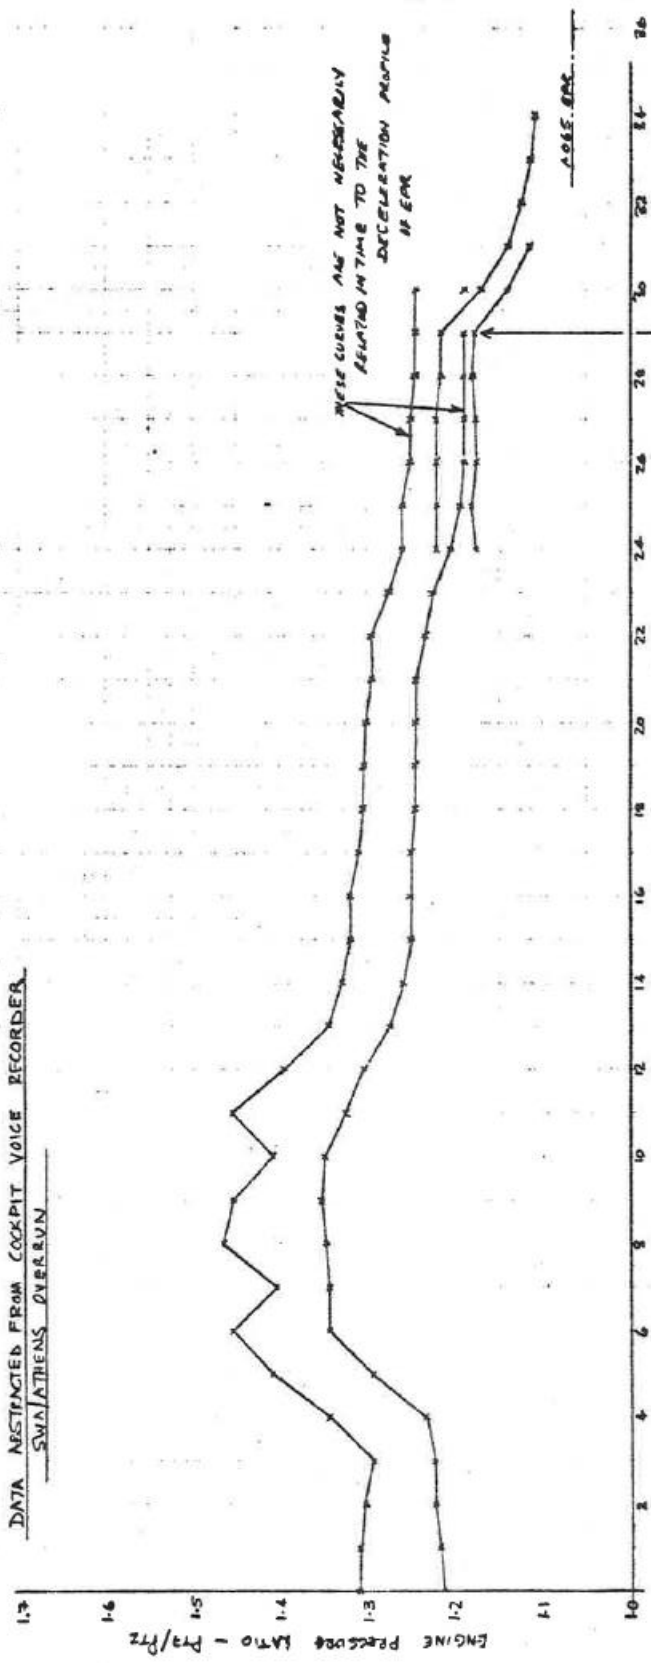
Figure 4 shows two events: one that correlates with a reduction in thrust prior to touchdown, and the other correlating with a thrust adjustment. It was not possible to identify the tracks below a frequency equivalent to an N_1 of approximately 60%.

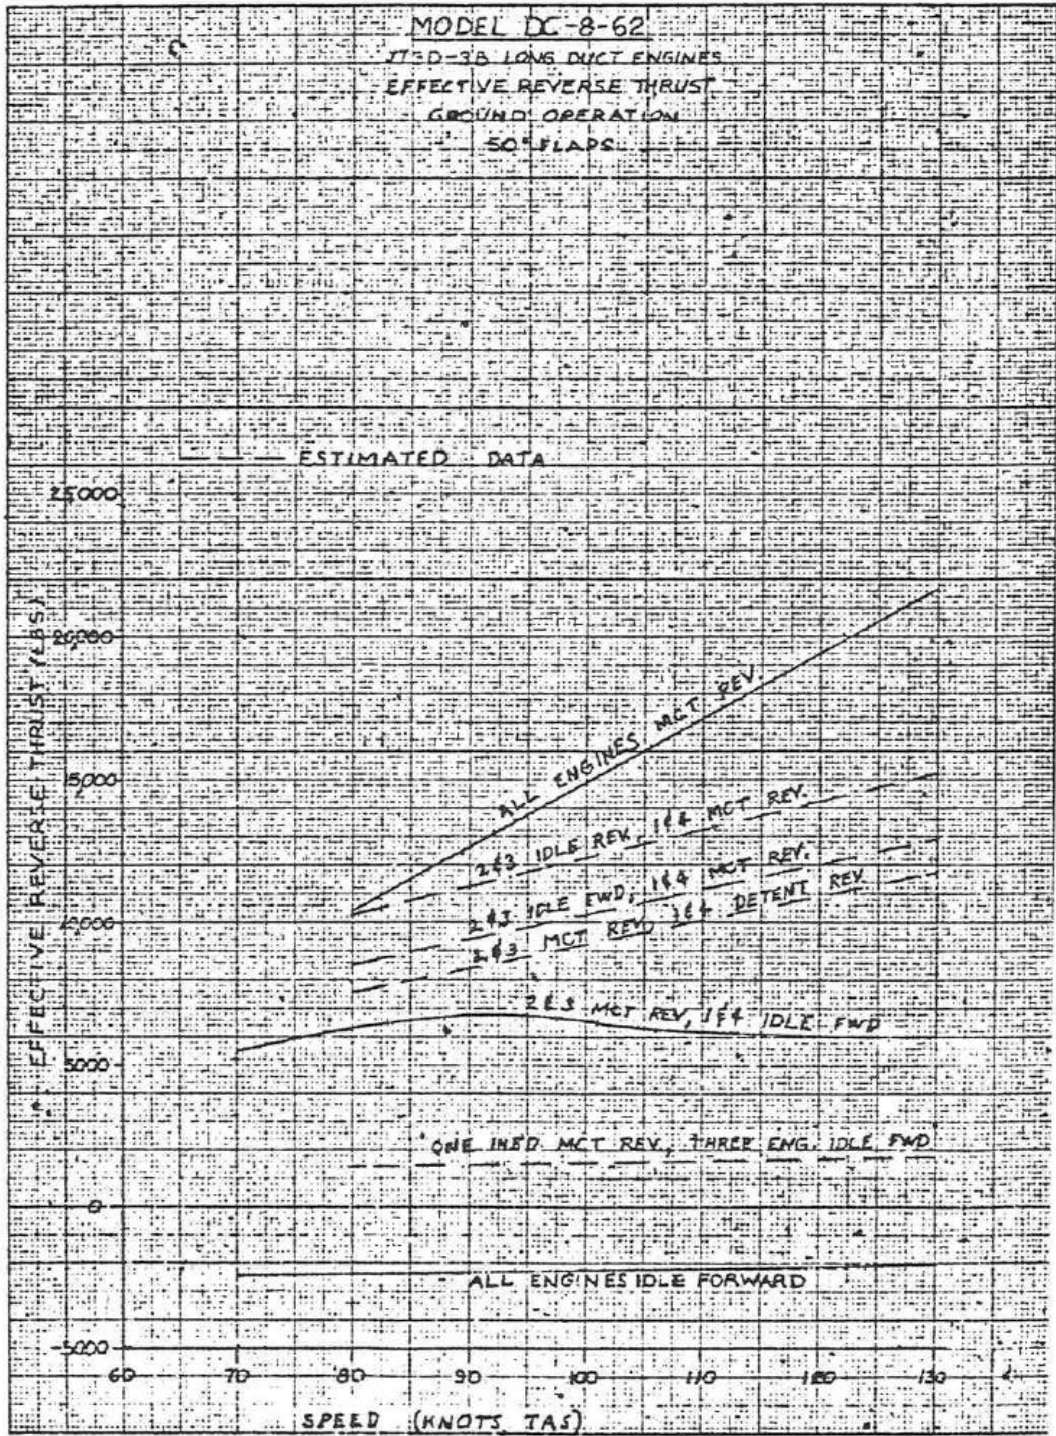
Aircraft stopping performance was calculated for the three touchdown speeds outlined above as Cases I, II, and III. "Effective Reverse Thrust" for the DC-8-62, attached as Figure 10, is the retardation force of the reversers as measured by flight tests. This force was adjusted for the actual computed values of EPR from the CVR spectral analysis. The MCT value of 1.63 on Figure 10 was adjusted to an initial value of 1.6 and decreasing to about 1.53 to 1.57 for the remainder of the rollout. Detent reverse thrust was assumed on the outboard engines to a speed of 85 knots, at which time it was assumed that the outboards were accelerated to 1.55 EPR at a speed of 80 knots. A rolling coefficient of friction (μ) of .015 was used for free rolling of the landing gear. This value was also derived from flight test data of the DC-8.

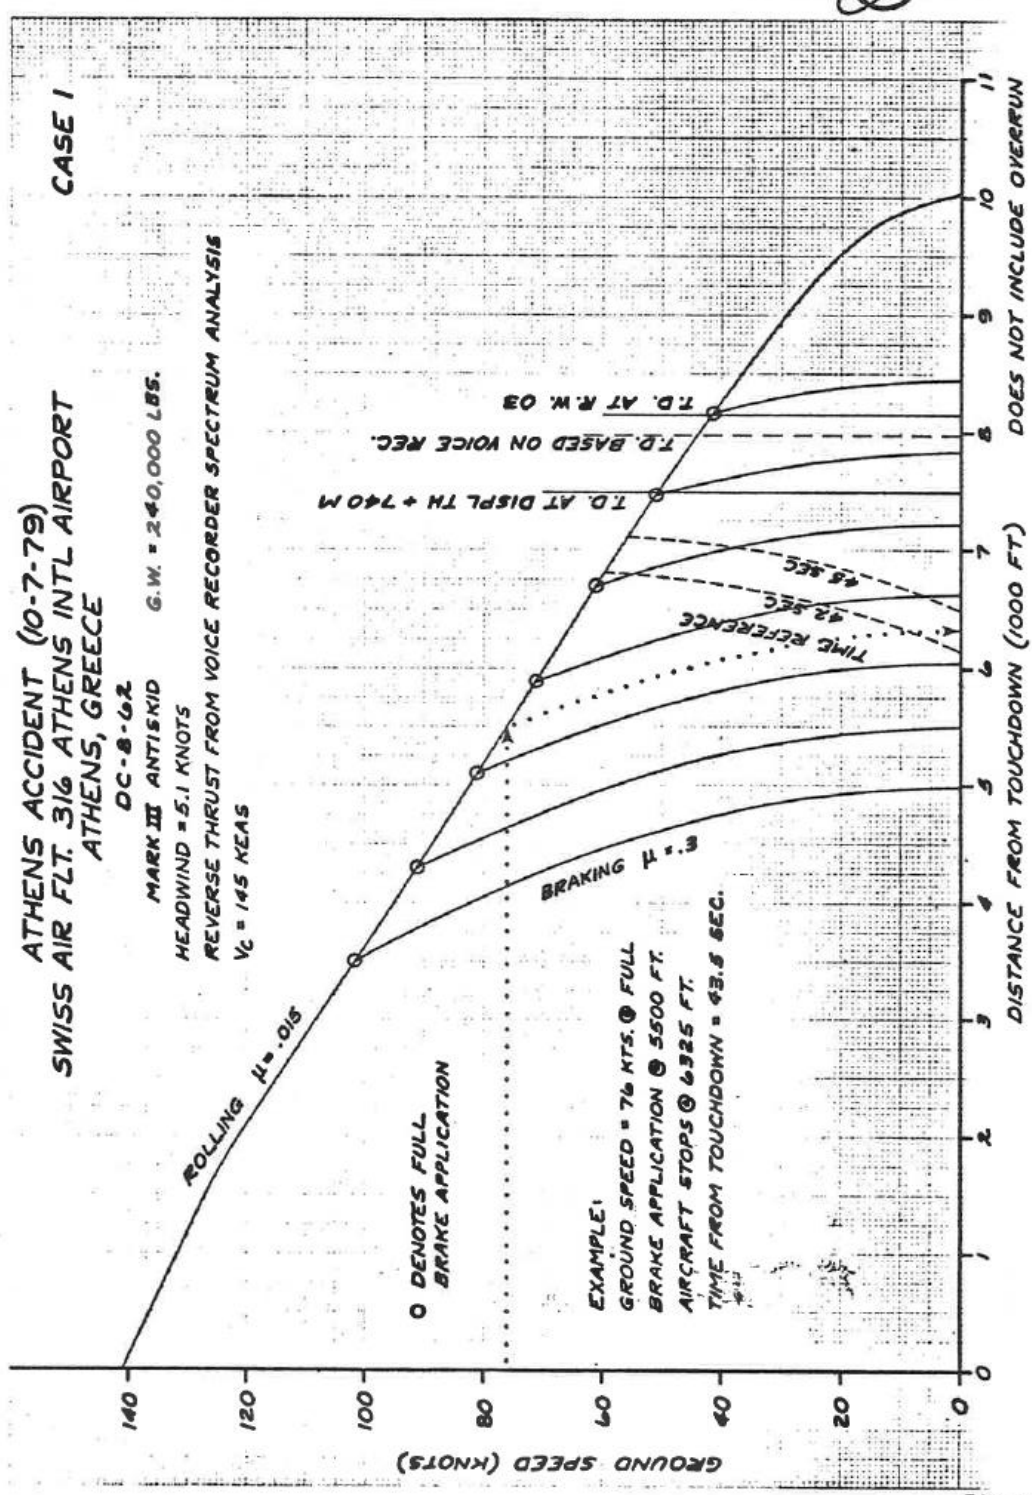
- (a) Figure 12 shows the three touchdown points on Runway 15L.
- (b) Figure 13 presents stopping performance for the actual reverse thrust and a braking coefficient (μ) of 0.3 for the various brake application speeds.
- (c) Figure 14 presents the same information as Figure 13, but for a braking coefficient (μ) of 0.1.

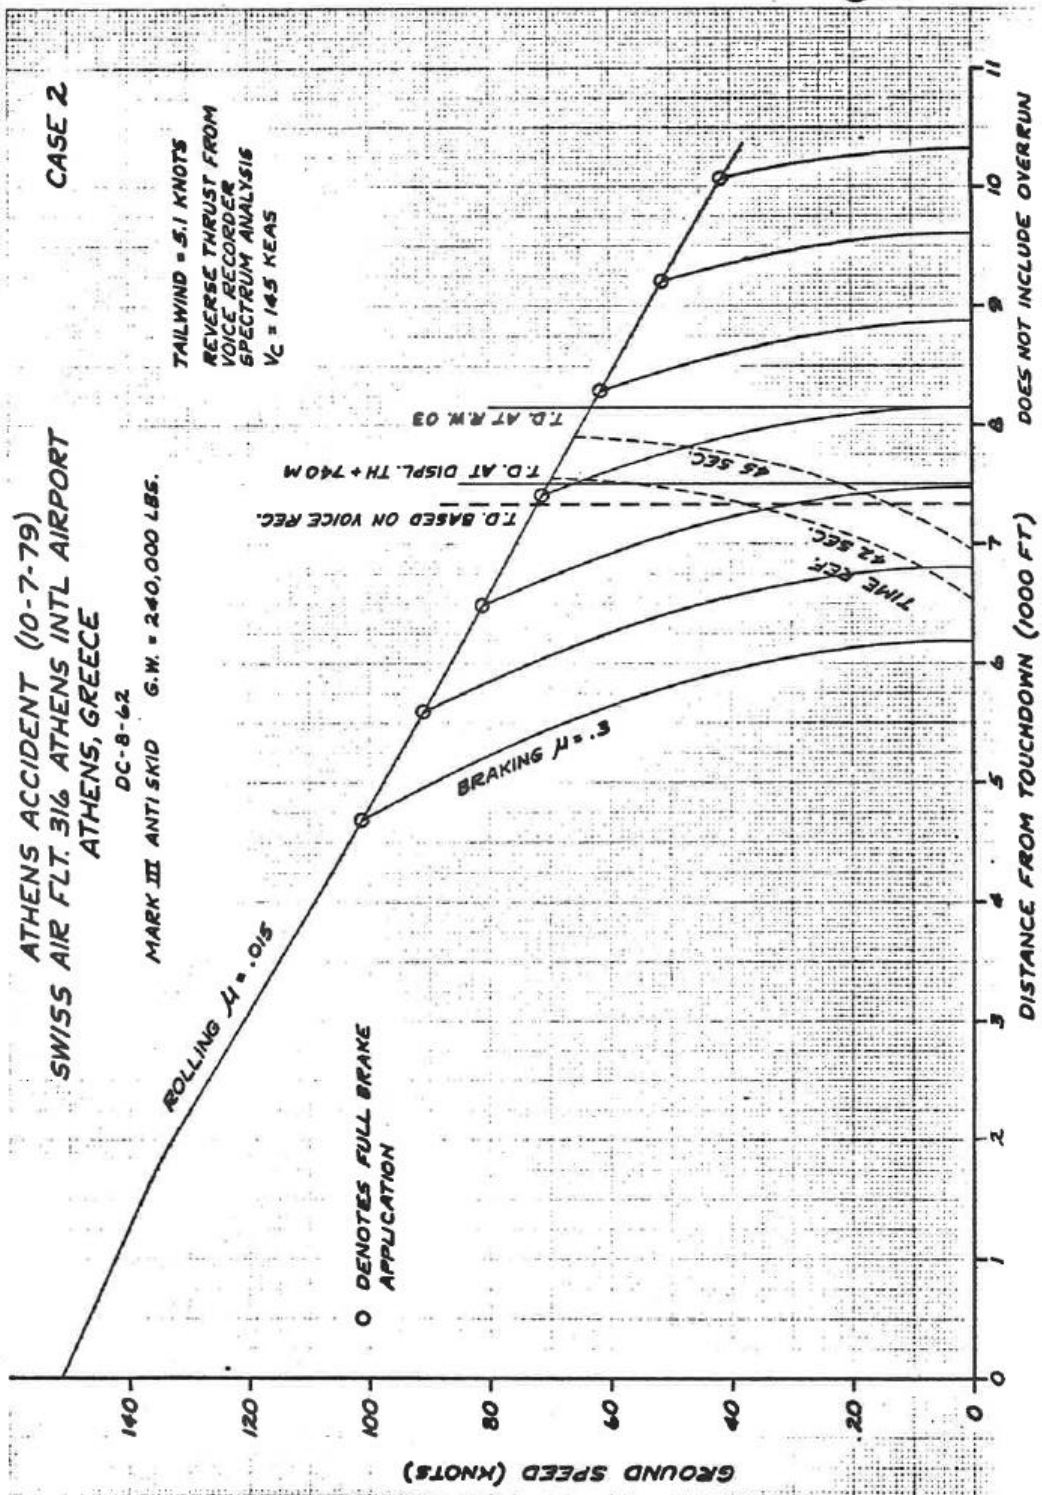
- (a) Figure 15 shows the three touchdown points on Runway 15L.
- (b) Figure 16 presents a stopping performance for the actual reverse thrust and a braking coefficient μ of 0.3 for various brake application speeds.
- (c) Figure 17 presents the same information as Figure 17, but for a braking coefficient μ of 0.1.

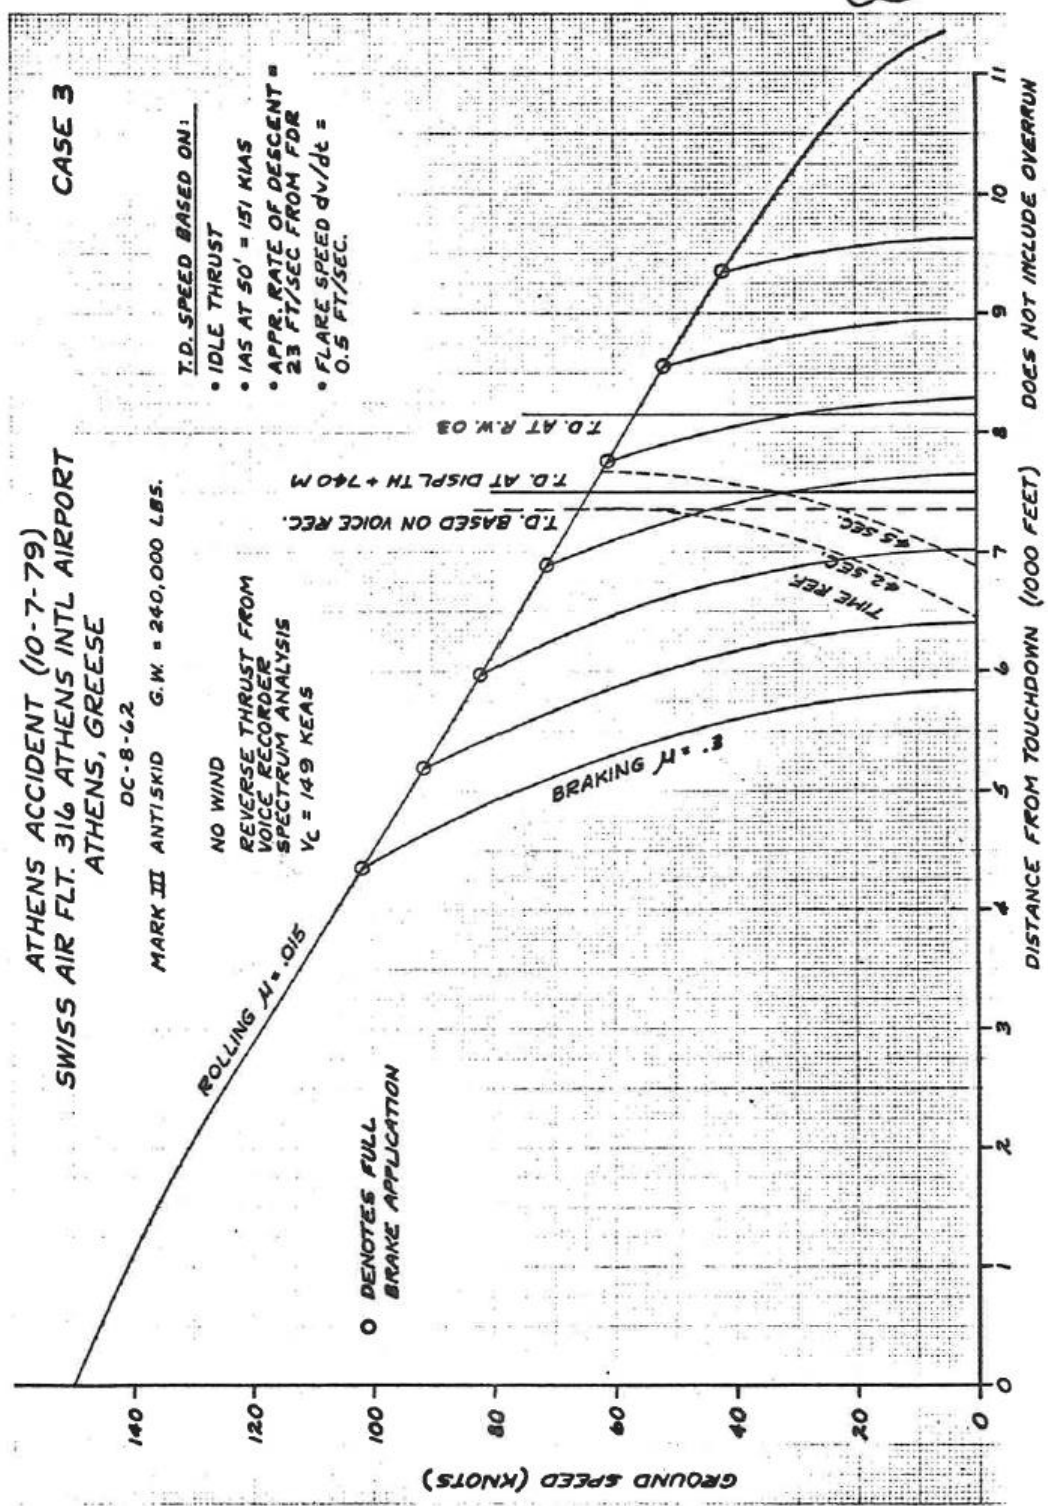
- (a) Figure 18 shows the three touchdown points on Runway 15L.
- (b) Figure 19 presents stopping performance for the actual reverse thrust and a braking coefficient μ of 0.3 for various brake application speeds.
- (c) Figure 20 presents the same information as Figure 19, but for a braking coefficient μ 0.1.

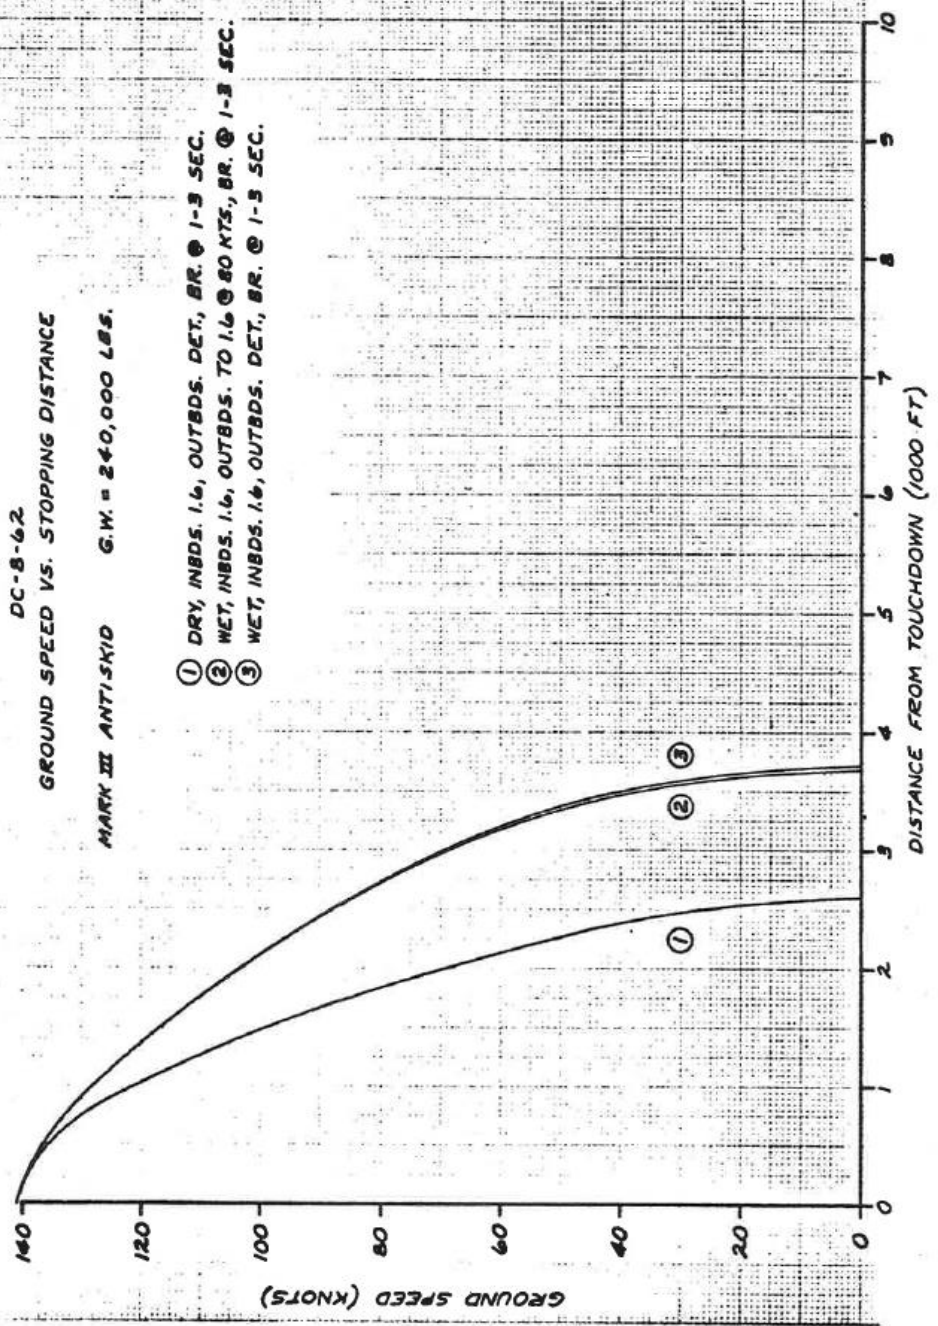
Figure 21

These computations are presented on Figure 21.
