R A P P O R T D' E N Q U E T E

de l'avion Mc Donnell Douglas DC-8-62, HB-IDE

de la compagnie de transport aérien Swissair SA

le 7 octobre 1979 sur l'aéroport d'Athènes

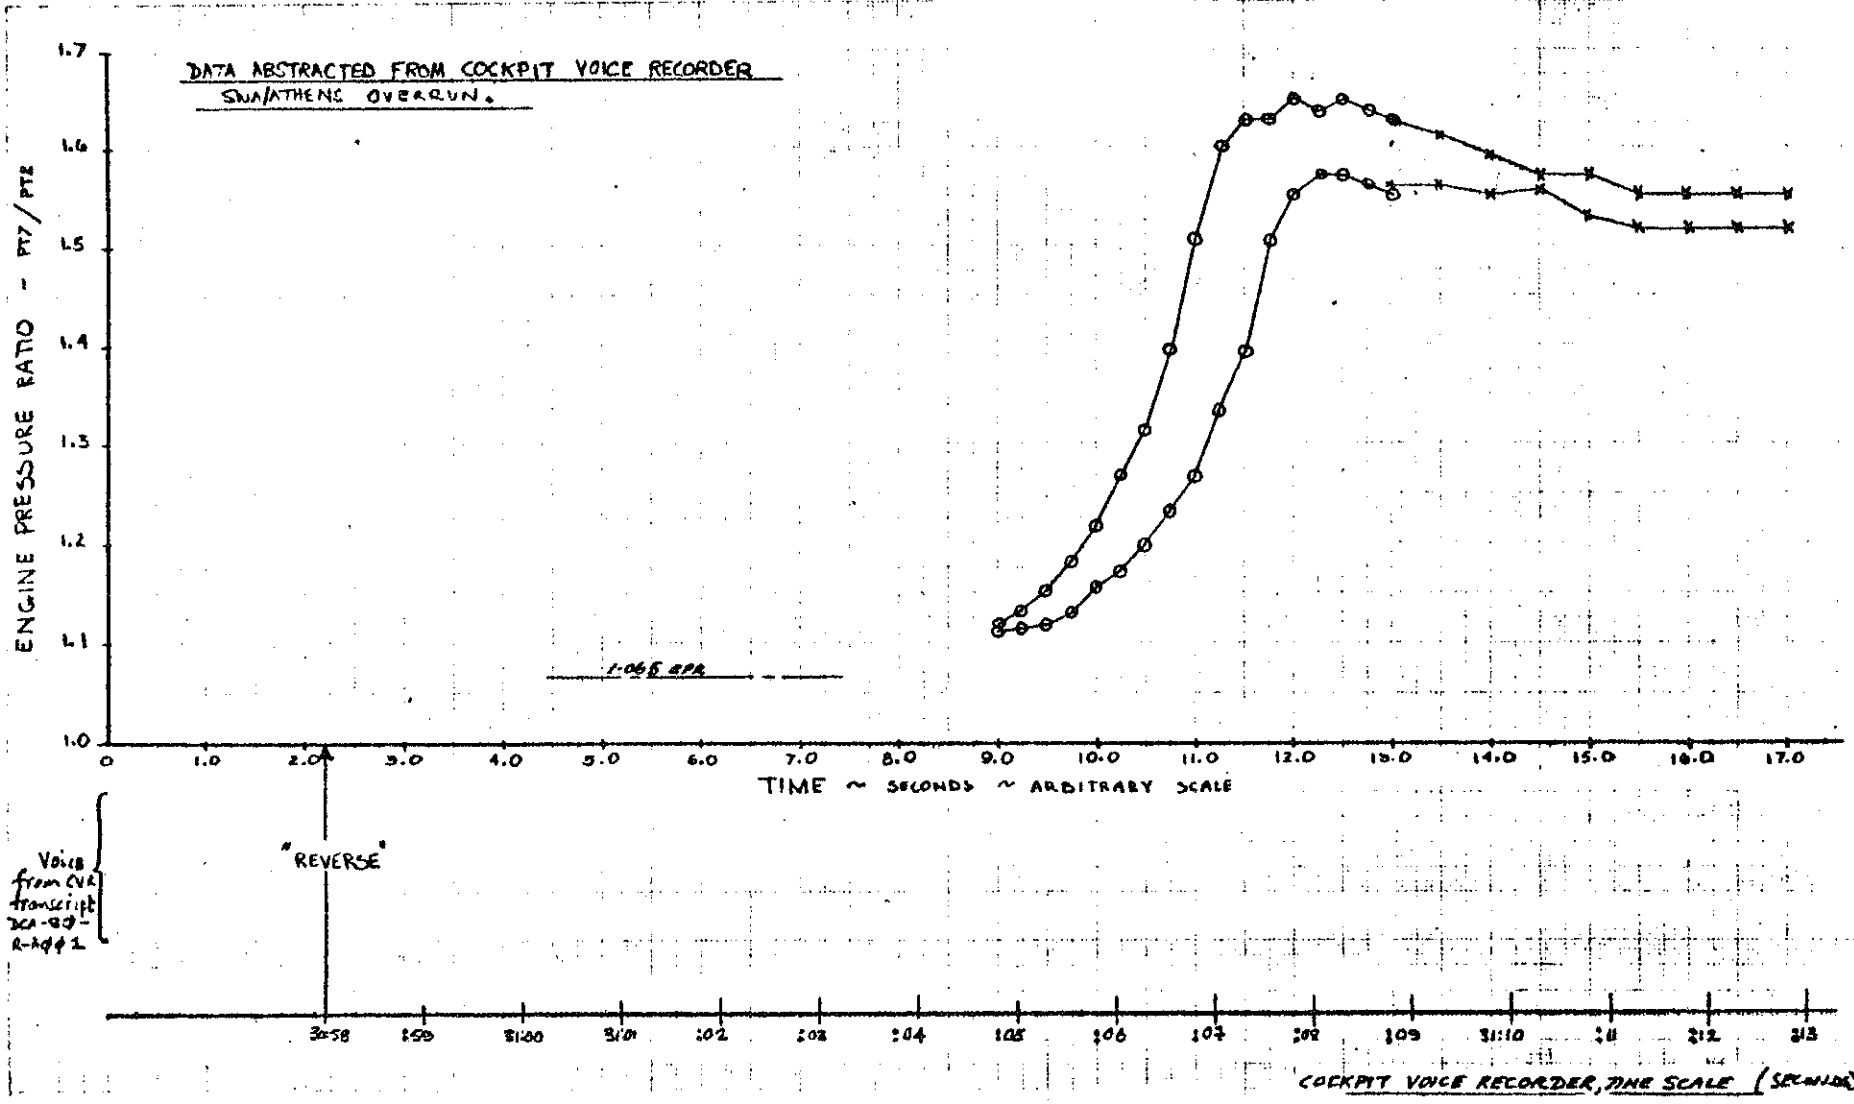
Figure 1

frequency of  $3608 \text{ Hz}$  would represent  $100\% N_1$ . Subsequently, these traces plotted, converted to per cent  $N_1$  and thence EPR based on our knowledge of engine operation during reverse thrust. These values are presented on Figures 1, 2, 3, and 4. The time scale has been referred to the cockpit area microphone voice calling "Reverse".

Figure 4 shows two events: one that correlates with a reduction in thrust prior to touchdown, and the other correlating with a thrust adjustment. It was not possible to identify the tracks below a frequency equivalent to an  $N_1$  of approximately  $60\%$ .

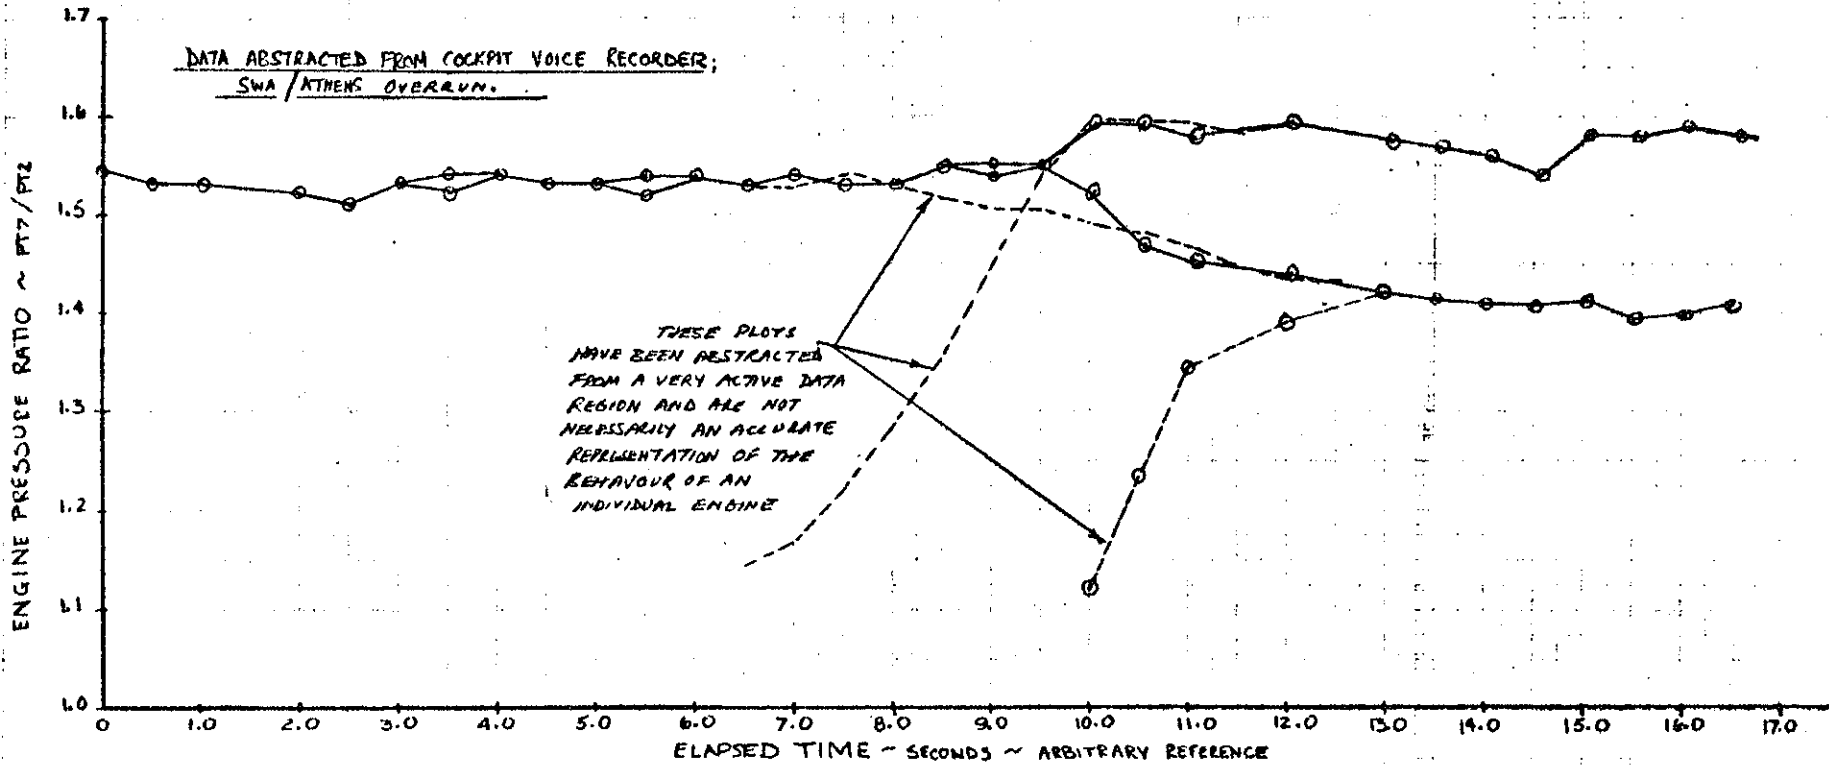
The dotted lines on Figure 2 indicate the runup of another engine or engines; however, it must be stressed that this data cannot conclusively be identified as engine spoolup because of the background noise of the inboard engines in reverse. These data do support the pilot's statement that the outboard EPR's were increased to 1.3 or 1.4 when the first doubt occurred that the aircraft would not stop on the remaining runway (about 300 meters).

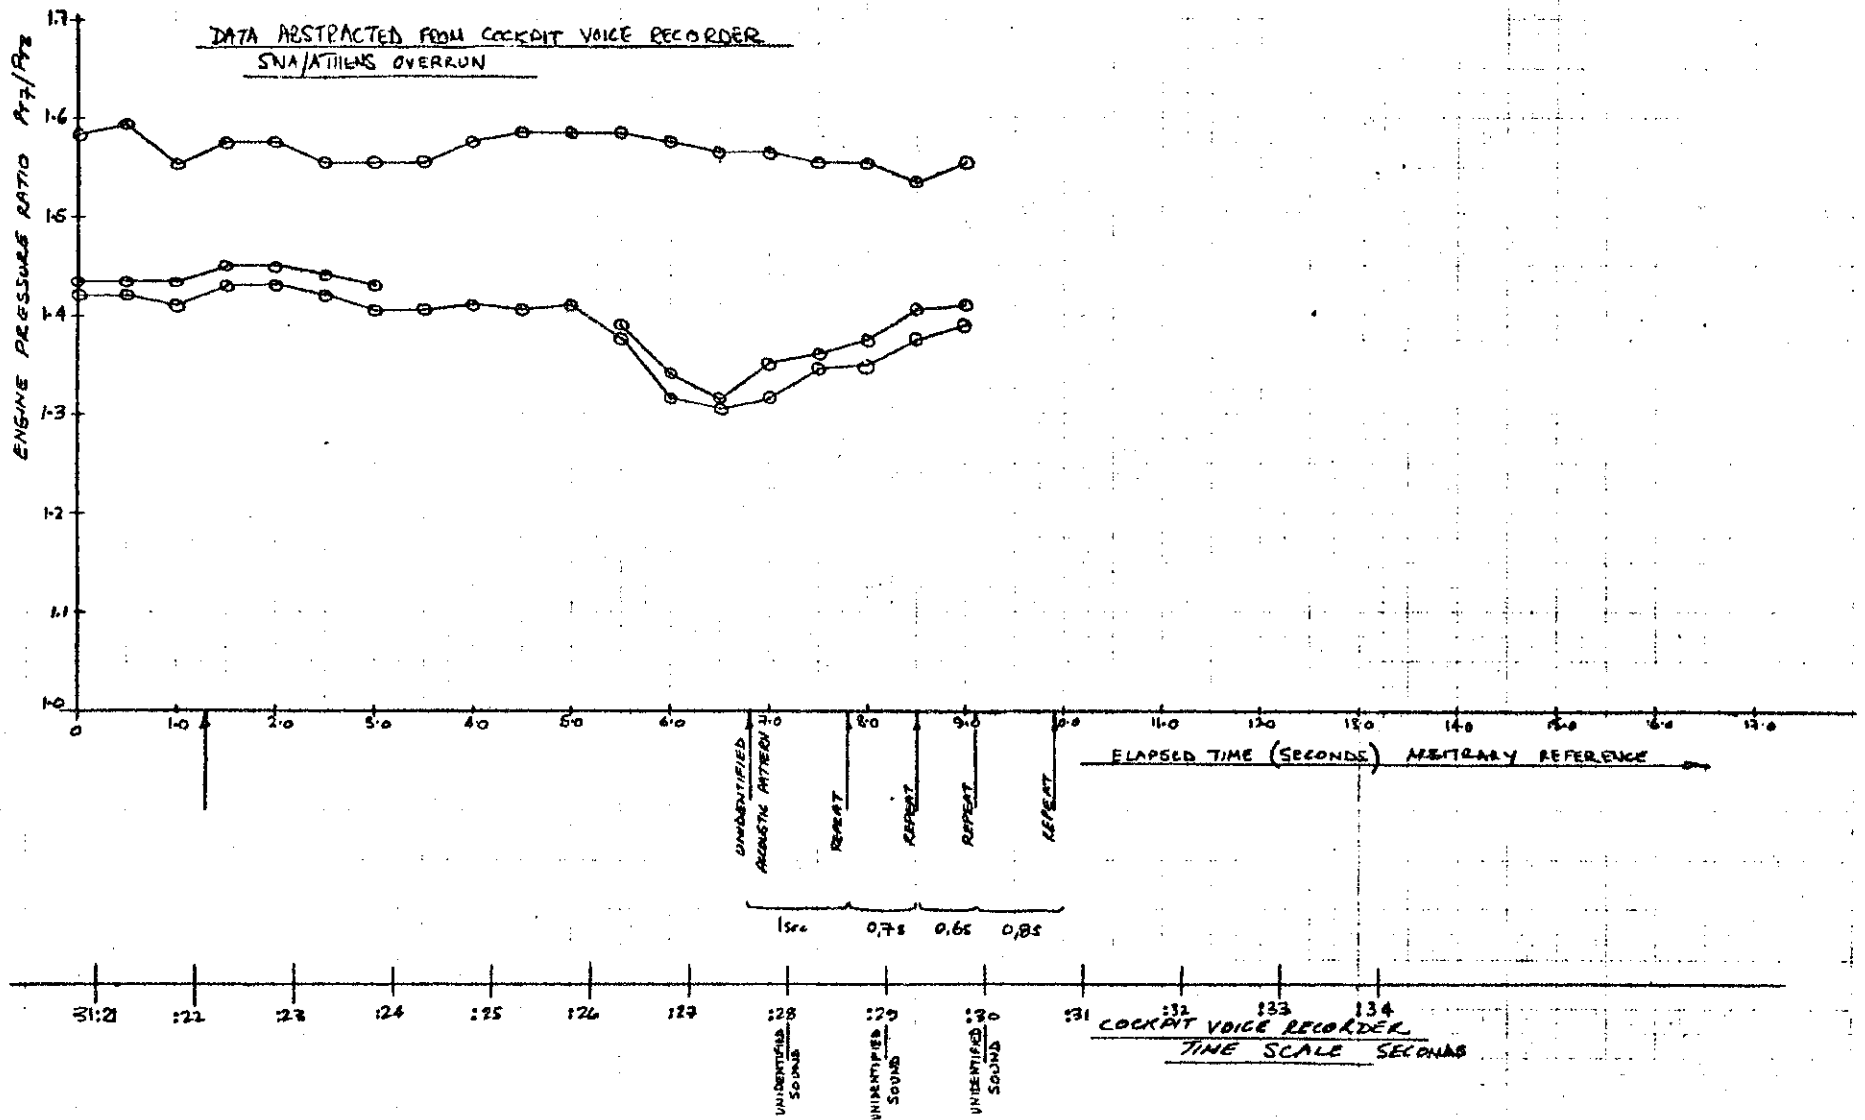
The events shown on Figure 3 occur in the final few seconds prior to impact. The blade passage frequency cannot be identified within the general background noise present. Repeated playing of the CVR has revealed that spoken words such as "shock... shock" occur during this time period. These words have not been previously identified by the CVR Committee; therefore, it is suggested that Swiss personnel confirm their presence.

NOTE! 1. The unidentified patterns referred to against the elapsed time scale are seen on the data plot. The unidentified sounds referred to against the CVR time scale are those referred to in case JAA 82-24-2-2-1.

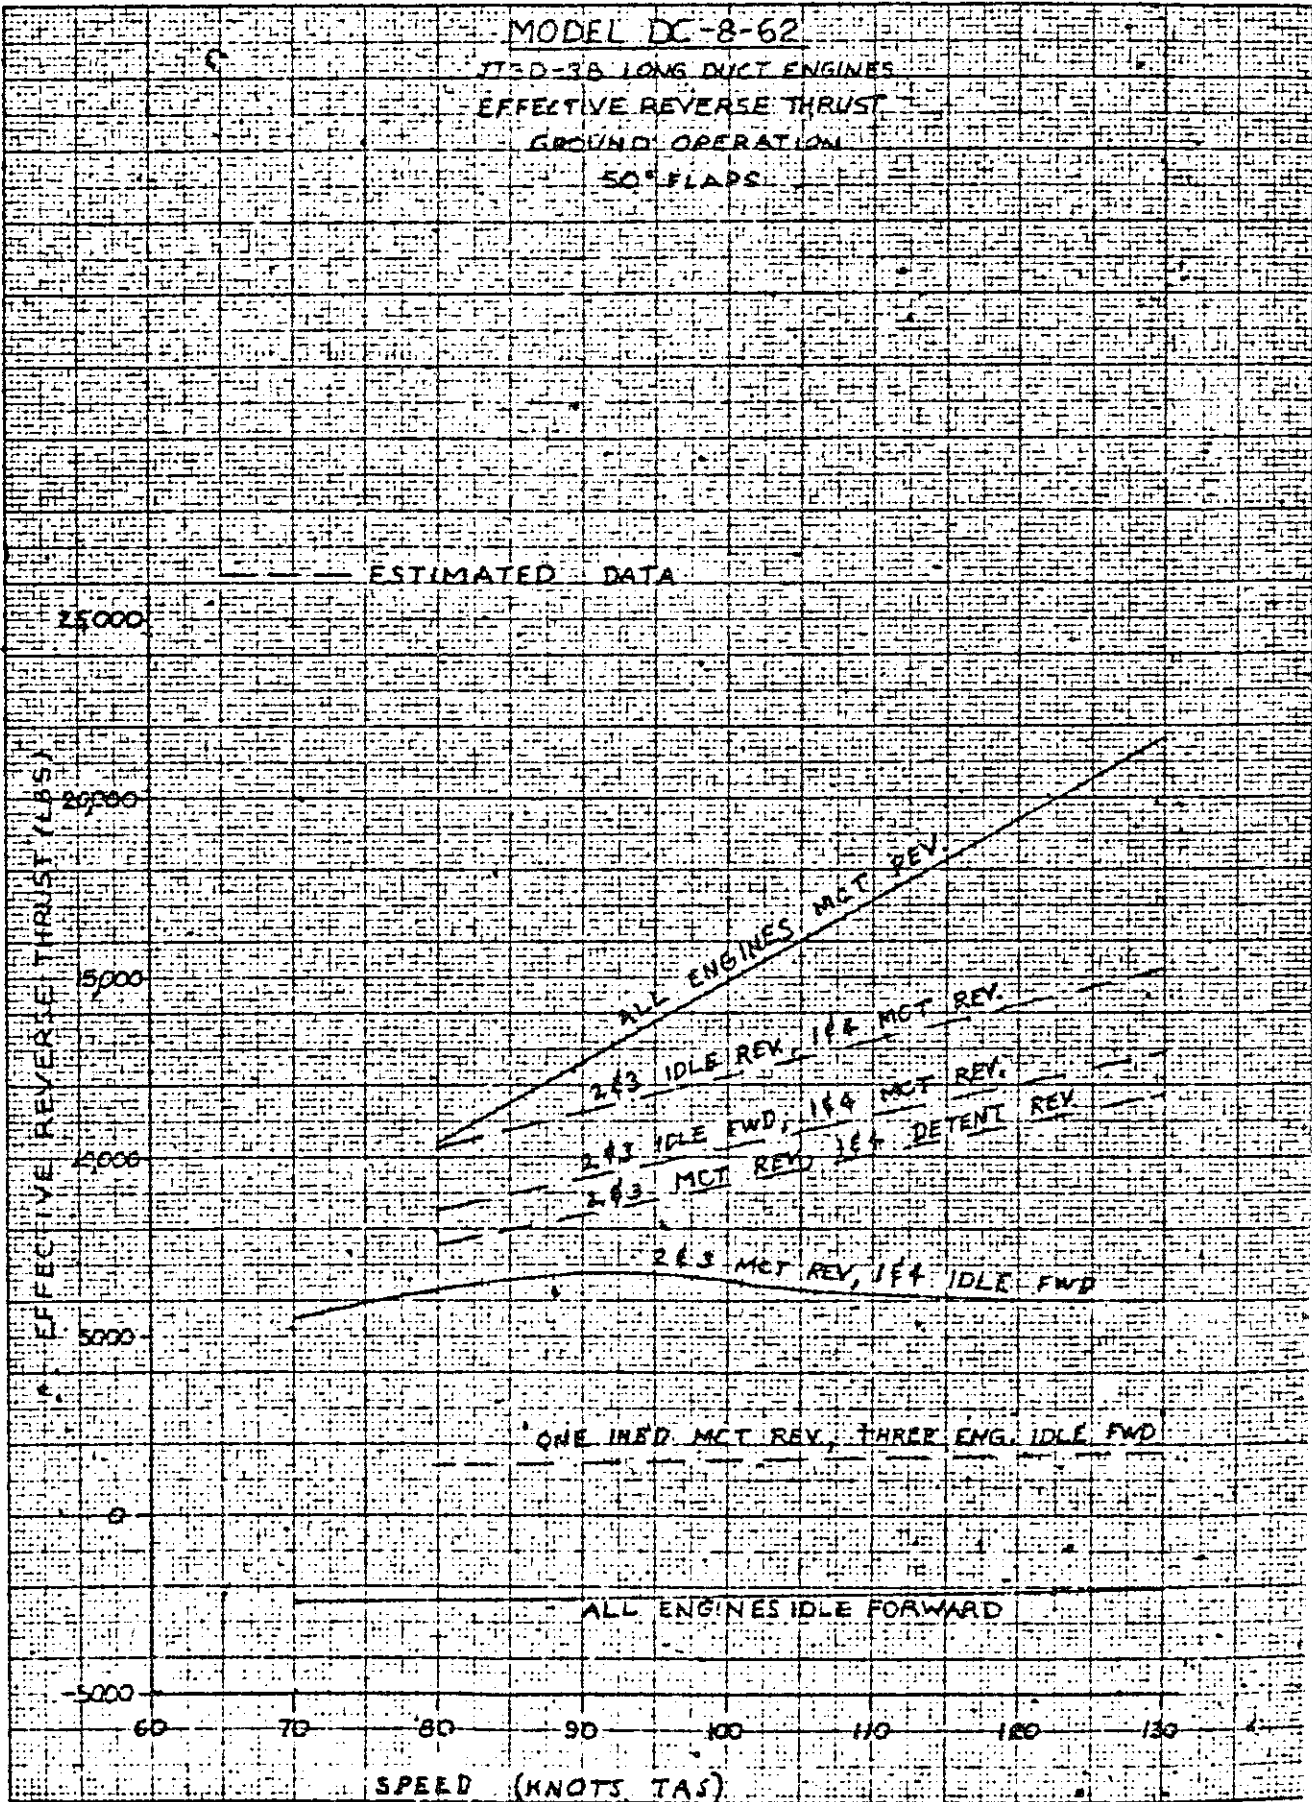
Aircraft stopping performance was calculated for the three touchdown speeds outlined above as Cases I, II, and III. "Effective Reverse Thrust" for the DC-8-62, attached as Figure 10, is the retardation force of the reversers as measured by flight tests. This force was adjusted for the actual computed values of EPR from the CVR spectral analysis. The MCT value of 1.63 on Figure 10 was adjusted to an initial value of 1.6 and decreasing to about 1.53 to 1.57 for the remainder of the rollout. Detent reverse thrust was assumed on the outboard engines to a speed of 85 knots, at which time it was assumed that the outboards were accelerated to 1.55 EPR at a speed of 80 knots. A rolling coefficient of friction ( $\mu$ ) of .015 was used for free rolling of the landing gear. This value was also derived from flight test data of the DC-8.

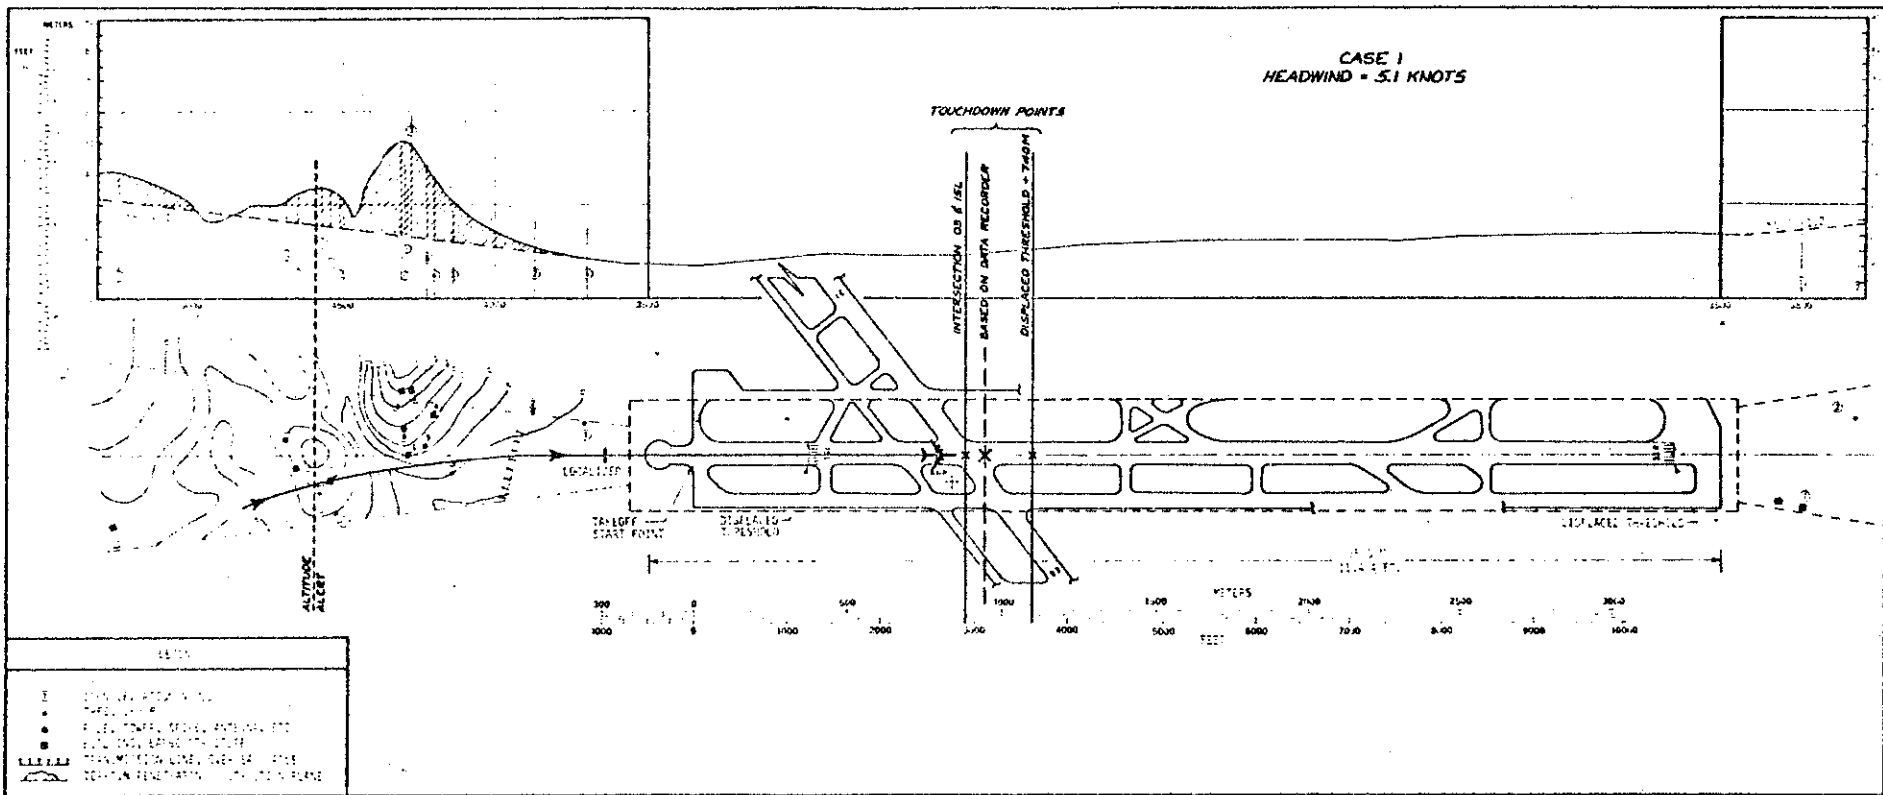
- (a) Figure 12 shows the three touchdown points on Runway 15L.
- (b) Figure 13 presents stopping performance for the actual reverse thrust and a braking coefficient ( $\mu$ ) of 0.3 for the various brake application speeds.
- (c) Figure 14 presents the same information as Figure 13, but for a braking coefficient ( $\mu$ ) of 0.1.

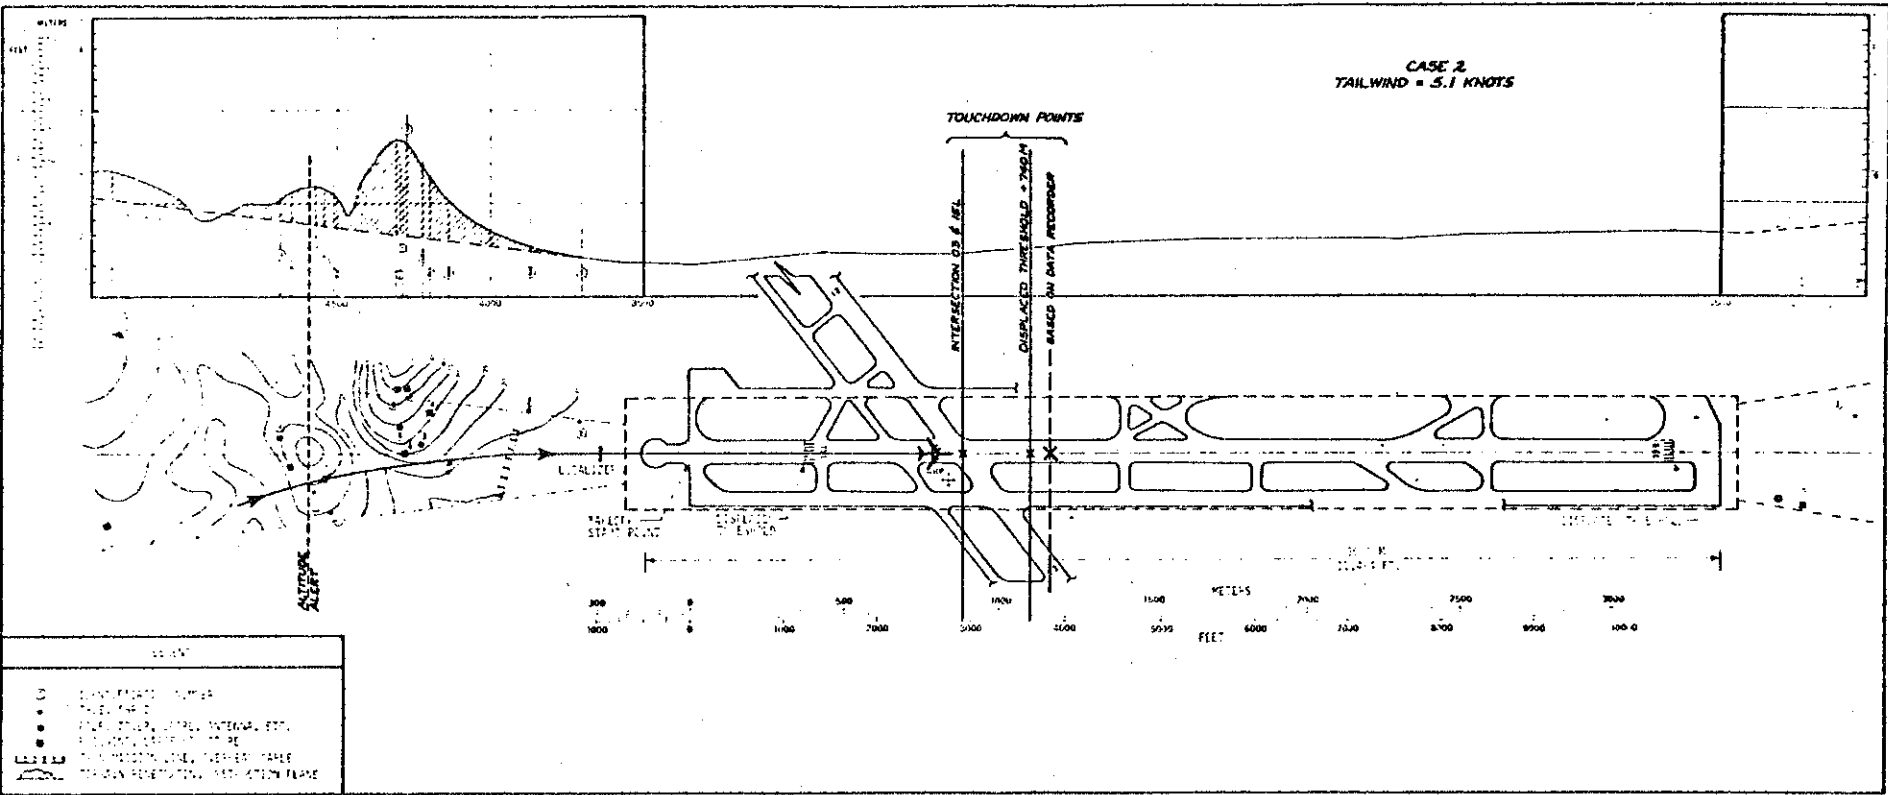
- (a) Figure 15 shows the three touchdown points on Runway 15L.
- (b) Figure 16 presents a stopping performance for the actual reverse thrust and a braking coefficient  $\mu$  of 0.3 for various brake application speeds.
- (c) Figure 17 presents the same information as Figure 17, but for a braking coefficient  $\mu$  of 0.1.

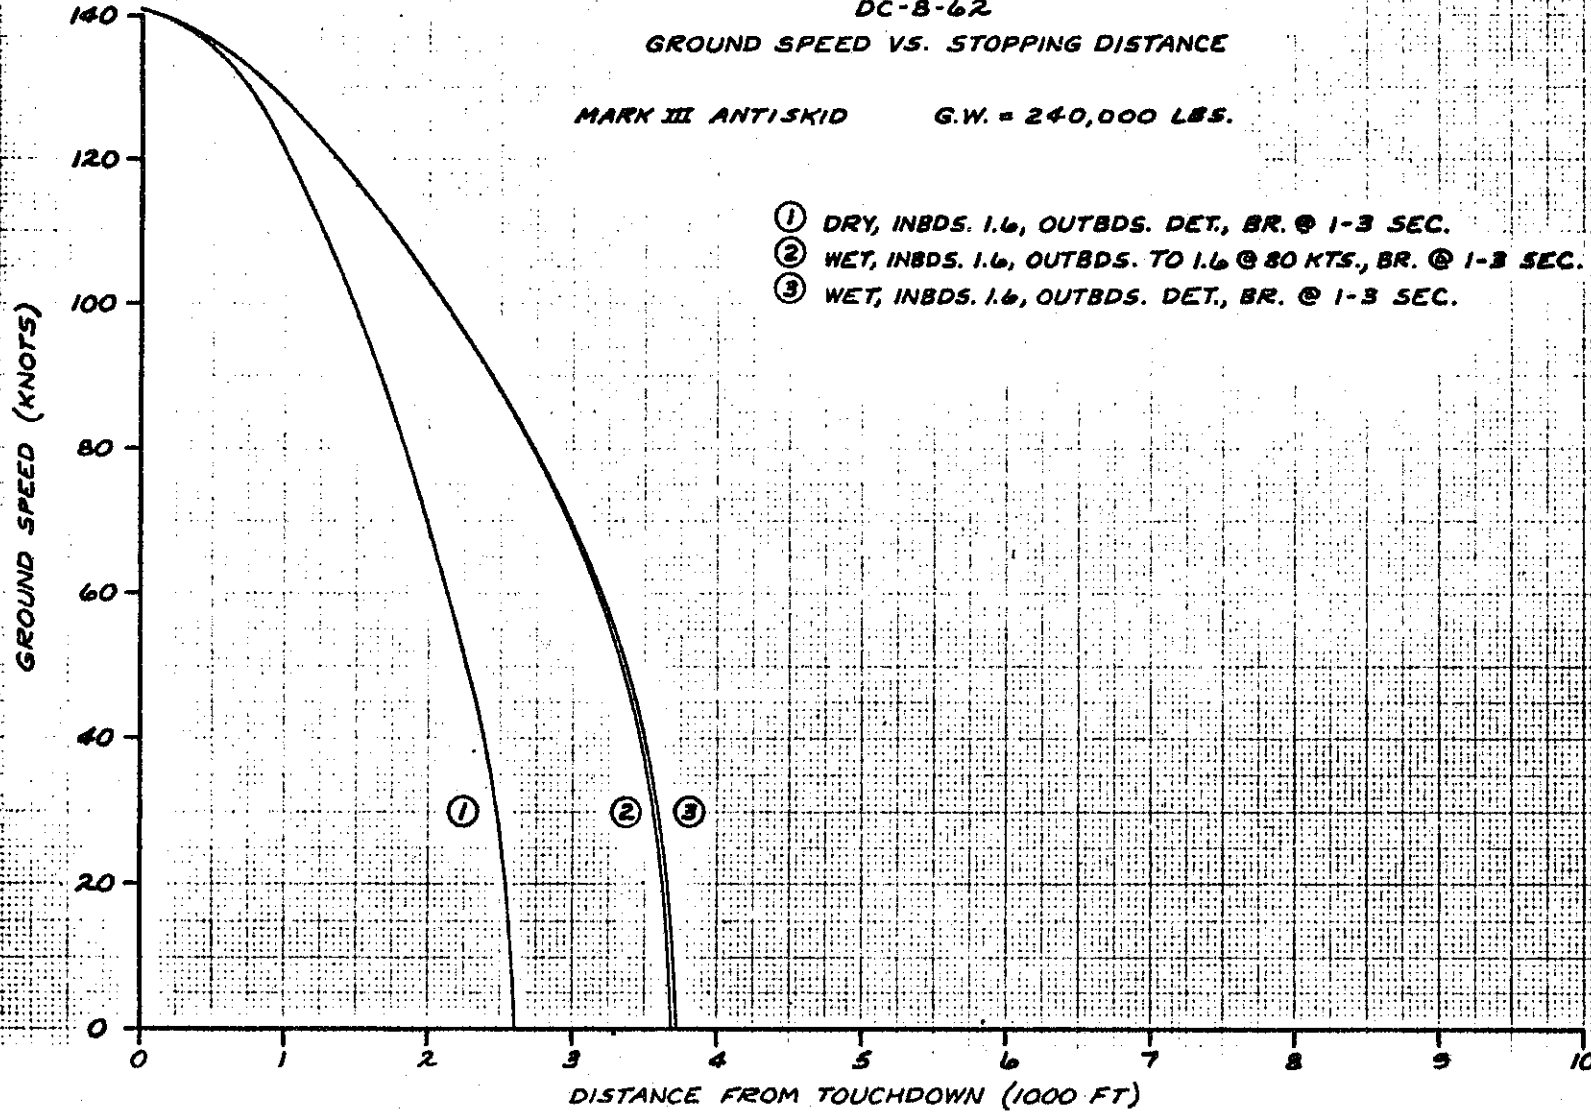
Figure 21

Stopping distances for maximum braking capability were calculated for Case I touchdown speed, wind, and three runway surface conditions. These computations are based on the results of test data previously described in this paper which are attached as Figures 10 and 11. The runway conditions requested by Greek, Swiss, and American groups were:

These computations are presented on Figure 21.

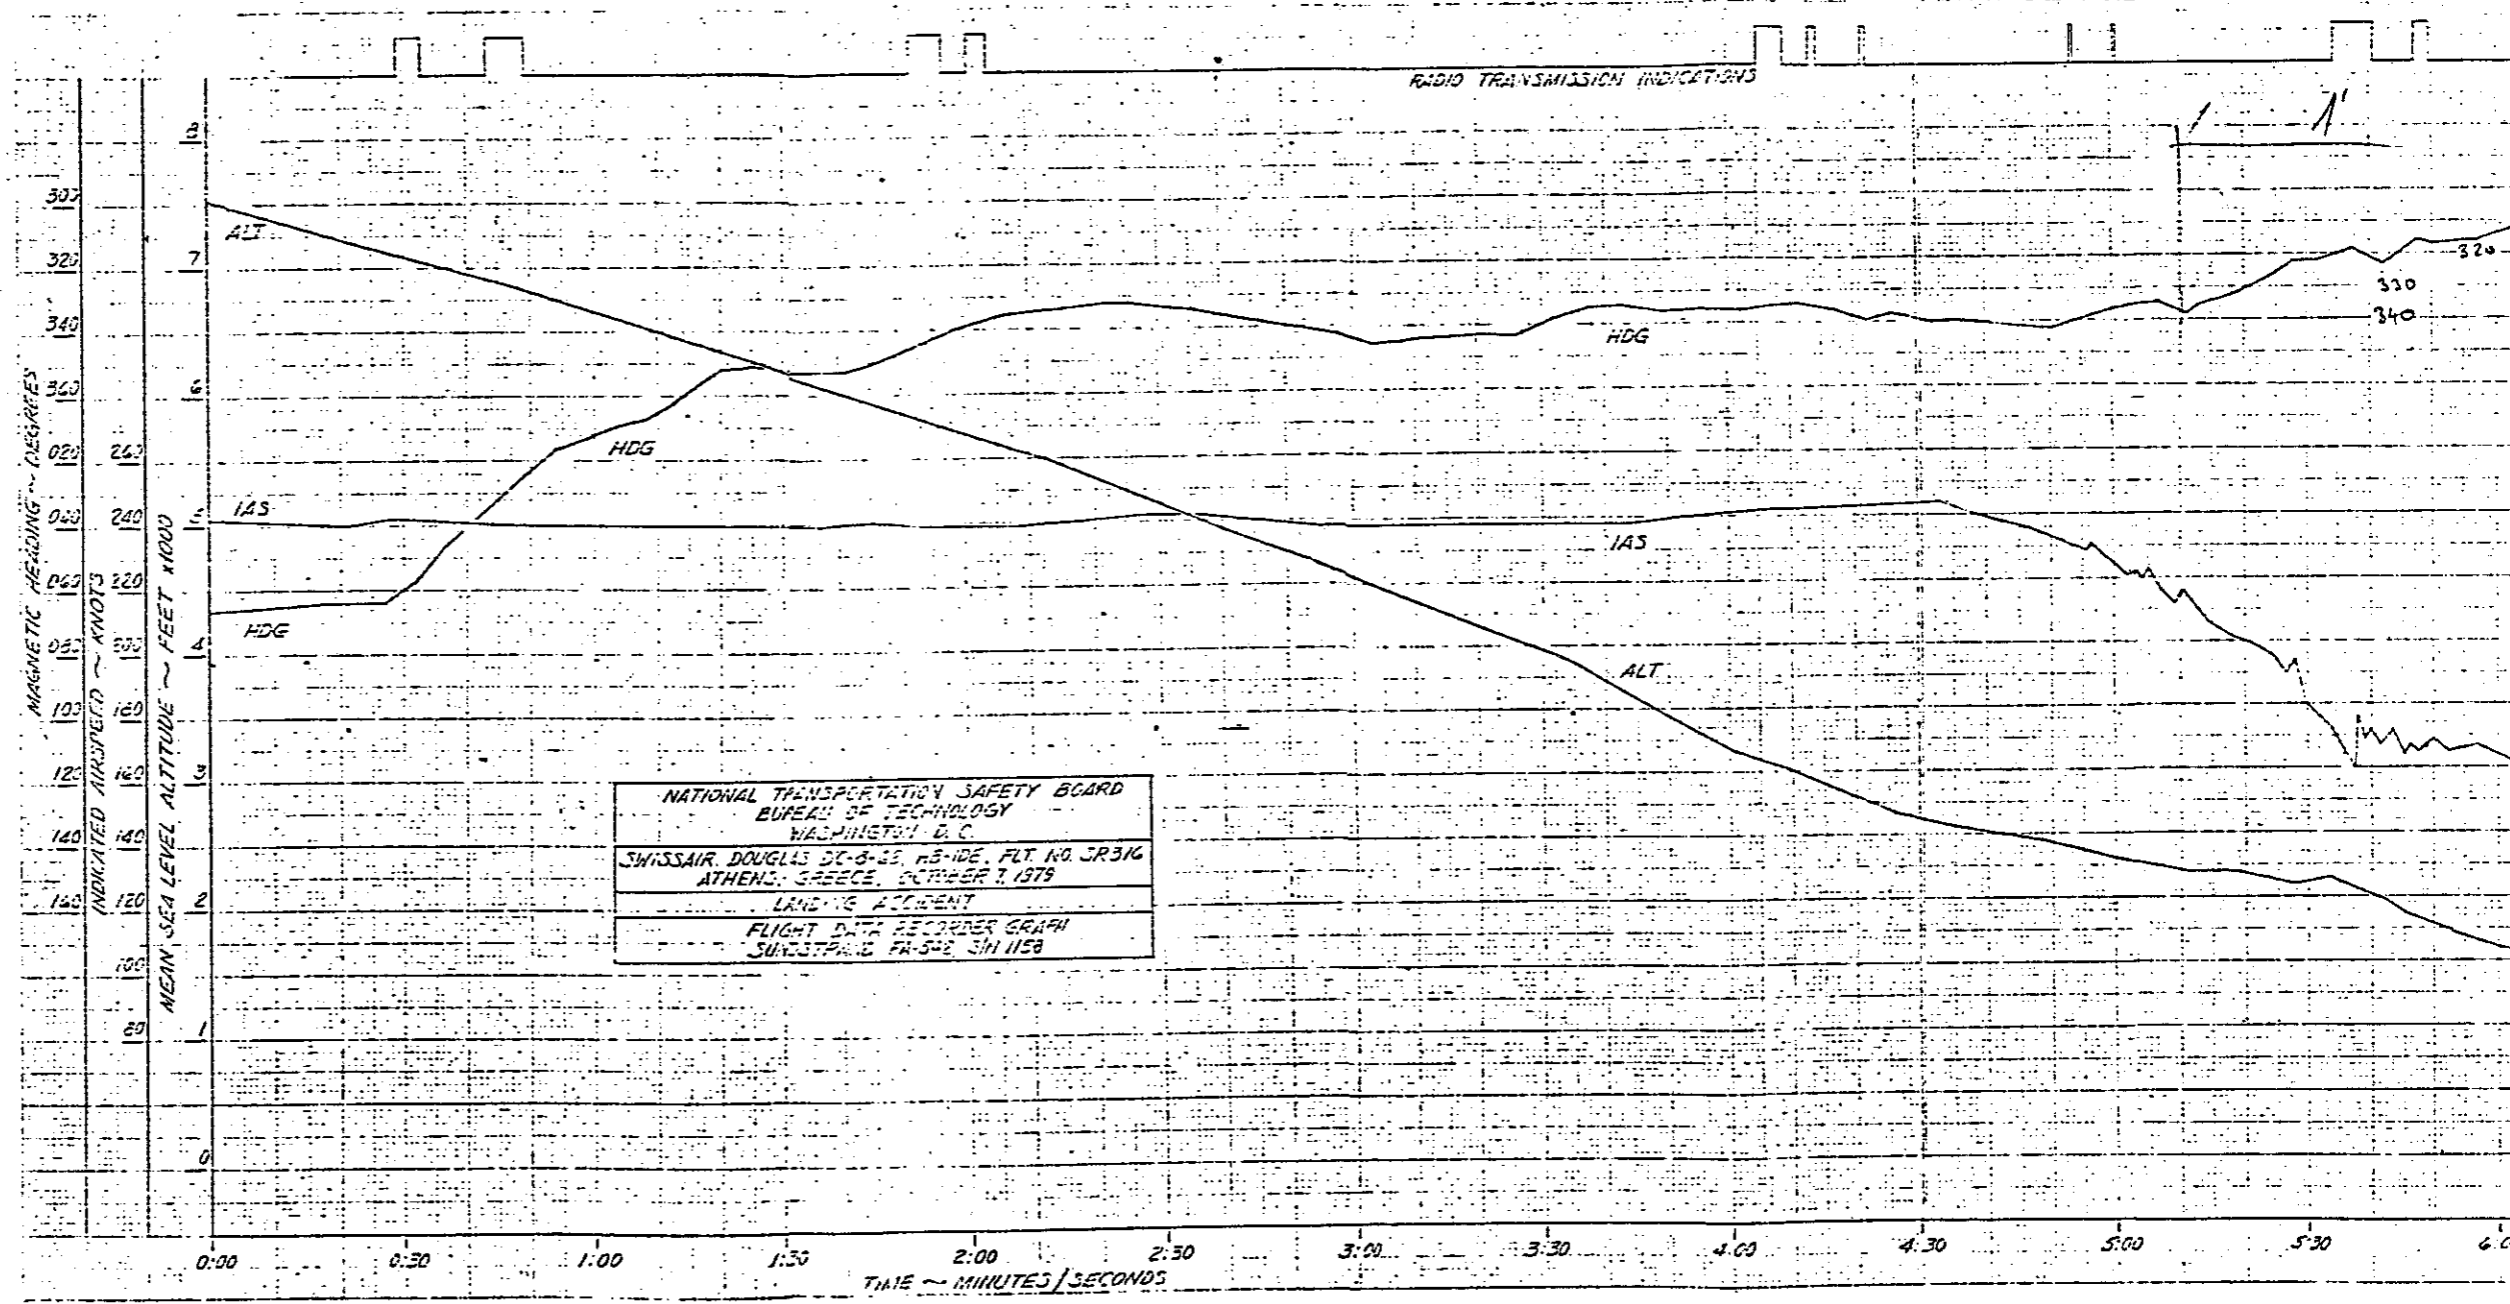
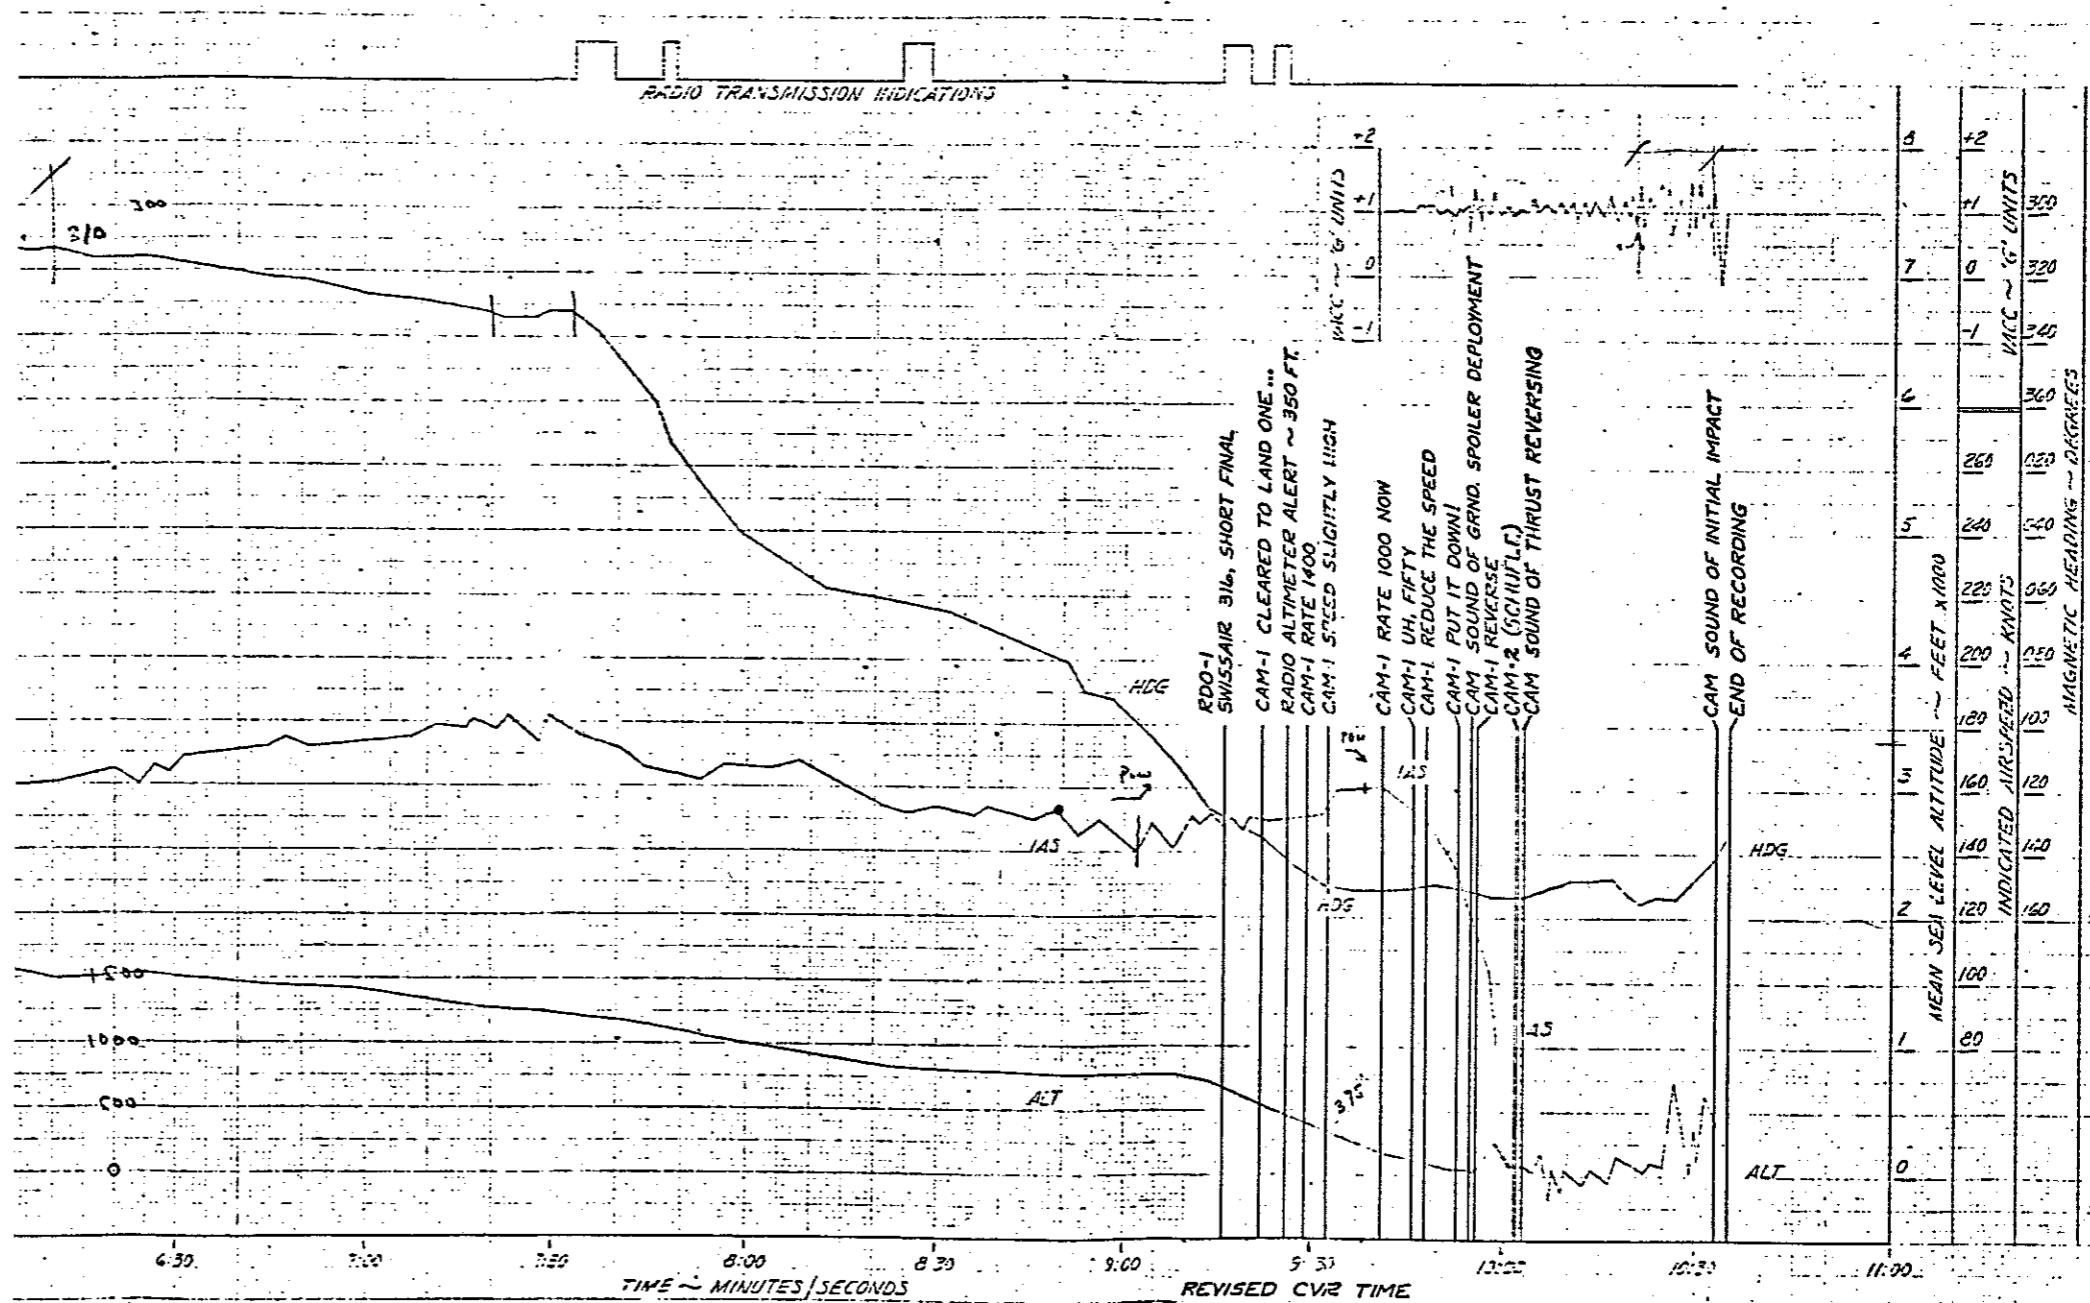
FIGURE 22

Air distance considerations consisted of touchdown points as defined by witness reports and those computed from recorded data. The touchdown points defined by the witness reports are the intersection of Runway 03 and Runway 15L, and a point 740 meters from the displaced threshold of Runway 15L. The touchdown point computed from recorded data was calculated from the flight recorder time, airspeed, heading, and altitude, and the assumption that the altitude alert (350-foot radar altitude) placed the aircraft at 500 feet pressure altitude over a 150-foot hill off of the end of the runway. This assumption is supported by time correlation of the CVR and the FDR (See Figure 22).

- touchdown speed 149 kts
- time from touchdown to full brake application app. 25 sec
- speed by full brake application 93 kts
- braking  $\mu$  0,1
- time from touchdown to overrun app. 42 sec
- overrun speed 45 kts
- distance from displaced threshold to touchdown app. 870 m
- distance from touchdown to full brake application app. 1550 m
- distance from full brake application to overrun app. 600 m

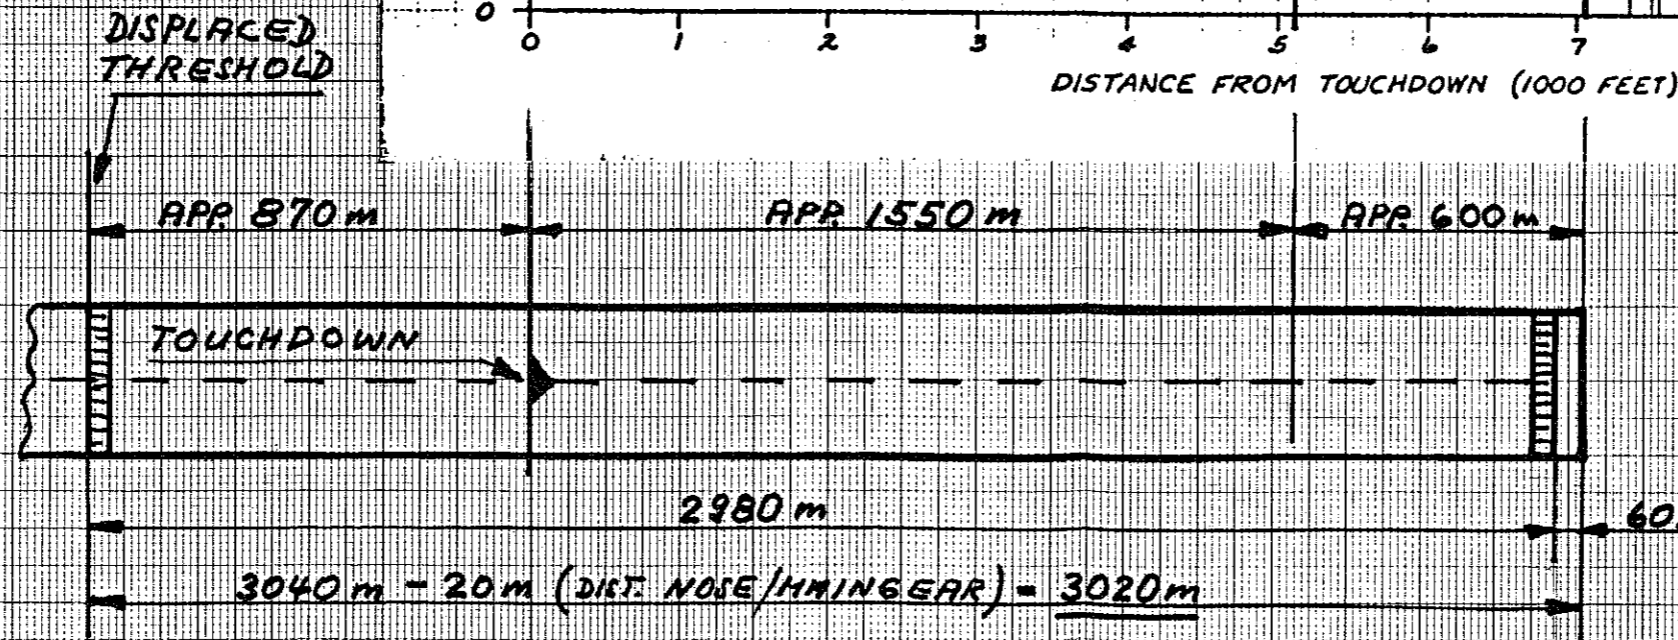
## MOST PROBABLE ACCIDENT PROGRESS REVERSE THRUST

ENG. 2+3 MGT (1.6 EPR)  
 ENG. 1+4 IDLE REV.  
 BELOW 60 KTS ALL ENG. IDLE REV.
