## **Accident** du PS-28 Cruiser immatriculé **HB-WXA** survenu le 5 juillet 2017 à Colombier (Suisse)<sup>(1)</sup>

## **Panne moteur en montée initiale, décrochage et vrille, collision avec le sol, en instruction**

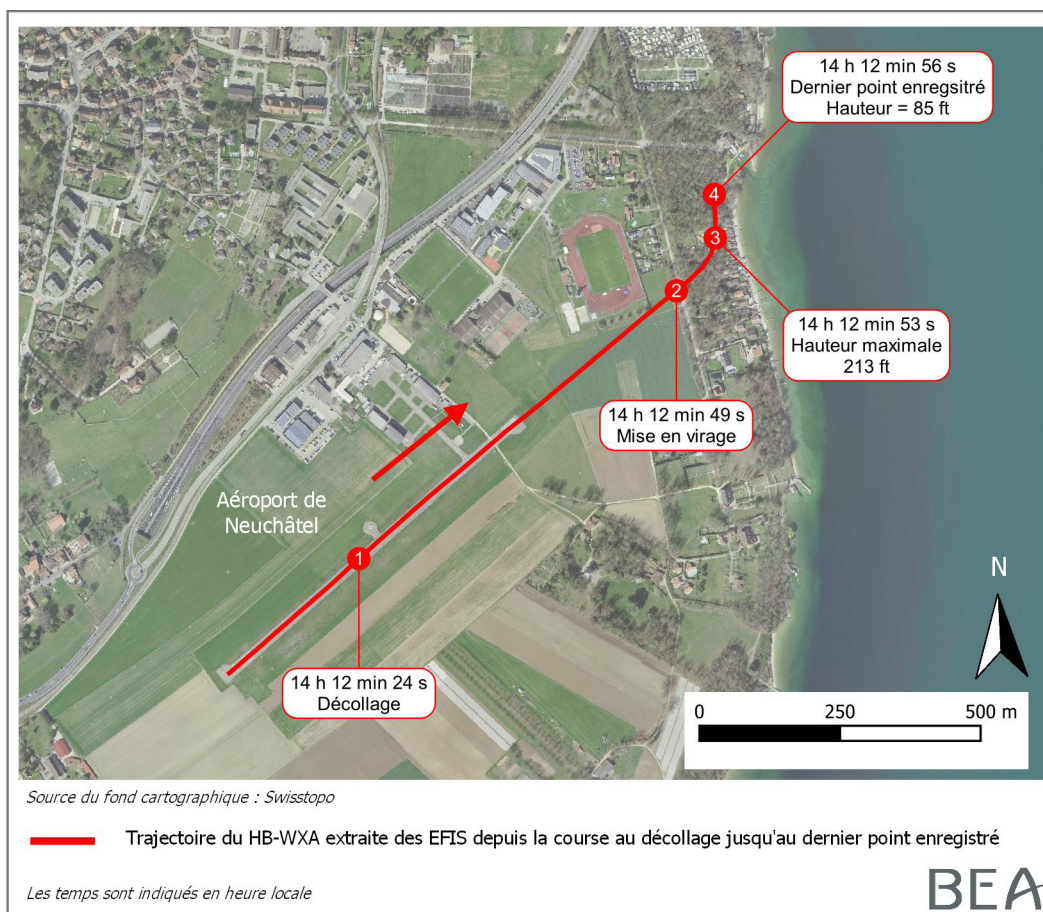
Figure 1 : Trajectoire du vol de l'accident

À 14 h 12, ils décollent de la piste 05 pour le vol de retour. Pendant la montée initiale, l'avion vire à gauche puis le virage s'accroît. L'avion effectue une vrille nez vers le bas et s'écrase dans une petite forêt en bordure du lac de Neuchâtel, à environ 600 m du seuil de piste 23 de l'aérodrome.

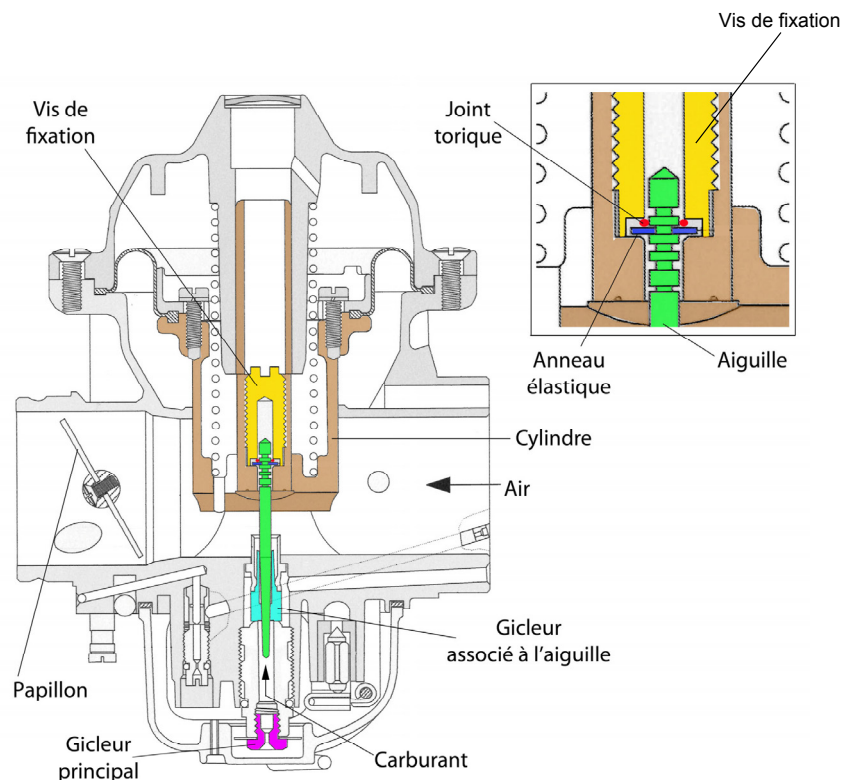
Figure 4 : Schéma en coupe du carburateur

Le moteur est équipé de deux carburateurs, modèles Bing 64. Ces carburateurs sont positionnés sur la partie supérieure du moteur, de part et d'autre, chacun alimentant ses deux cylindres voisins. Bien que le moteur soit accidenté, ceux-ci sont en bon état. Les figures à suivre sont des vues en coupe de ce carburateur.

Vers le haut, l'aiguille est maintenue par une vis de fixation (en orange sur les figures n°4 et n°5) vissée dans le cylindre. Cette vis de fixation est usinée pour accueillir l'anneau élastique, le joint torique et l'aiguille. Un tel montage permet à l'anneau élastique de rester solidaire de l'aiguille.

La dernière inspection complète des carburateurs a été faite à la visite des 1 004 heures de vols, soit un an et deux mois avant l'accident. Lors de celle-ci, l'aiguille du carburateur a été vraisemblablement mal remontée. Depuis cette inspection, huit signalements de perte puissance et/ou de vibrations ont été à l'origine d'actes de maintenance sur les carburateurs. Ces actes de maintenance « légers » n'ont pas permis de détecter le défaut de montage de l'aiguille.

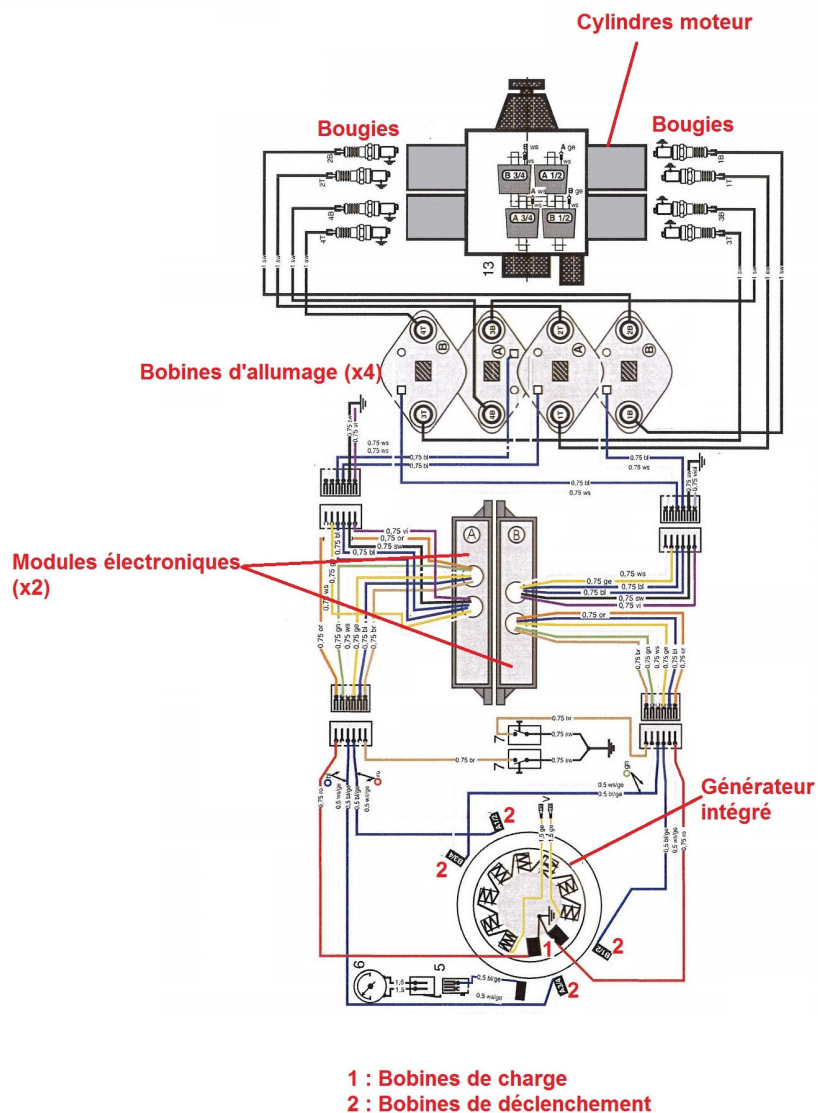
Figure 8 : Schéma du circuit d'allumage

Le stator du générateur intégré comporte également quatre bobines de déclenchement (identifiées 2 sur la figure 8). Lors de la phase d'allumage, ces bobines de déclenchement assurent la décharge de l'énergie stockée dans les condensateurs des modules électroniques vers les bobines d'allumage. Ces bobines d'allumage sont au nombre de quatre, chacune alimentant deux bougies de deux cylindres différents.

En cas de panne d'un module électronique, deux bobines d'allumage ne sont plus alimentées. Dans chacun des cylindres, l'allumage ne sera alors assuré que par une seule bougie, au lieu de deux nominalement.
