Rapport final n° 2401

concernant l'incident grave
de l'avion Learjet LJ45, D-CNMB,

survenu le 18 décembre 2019

15 km au sud-est de Briançon, Hautes-
Alpes (F)

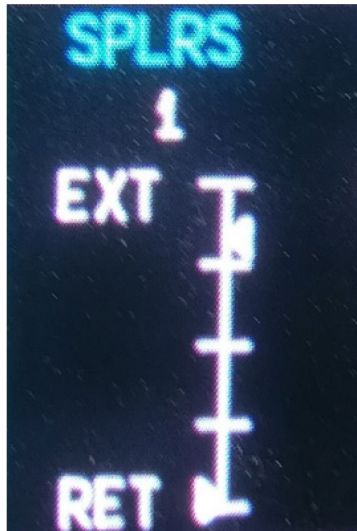
Figure 21 : Index de positions des déporteurs

Lors de la vérification des commandes de vol avant le décollage, l'équipage de conduite impliqué dans l'incident grave n'a pas remarqué l'inversion de la fonction des déporteurs *spoileron*. Le même cas s'est produit pour tous les pilotes qui ont été pendant 1 année et 8 mois aux commandes de l'avion défectueux ; dès lors, cette inadvertance ne peut être mise au seul compte de facteurs humains tels que la complaisance²⁵, l'inattention, le manque de vigilance, l'attention canalisée²⁶ ou la saturation cognitive²⁷. Elle est aussi induite par le fait que sur la représentation synoptique de la page des commandes de vol, les index de position des déporteurs gauche et droit sont regroupés autour d'un seul axe vertical et peuvent être facilement confondus (cf. figure 21). Lors de la vérification des déporteurs *spoileron* avant le décollage, les pilotes sont ainsi susceptibles de tomber dans un biais de confirmation en se trompant d'index et confirmer une séquence de débattements qu'ils estiment être vraie. Le même biais cognitif est probablement à l'origine du défaut de détection de l'inversion de la fonction *spoileron* lors des travaux de maintenance du 23 avril 2018.

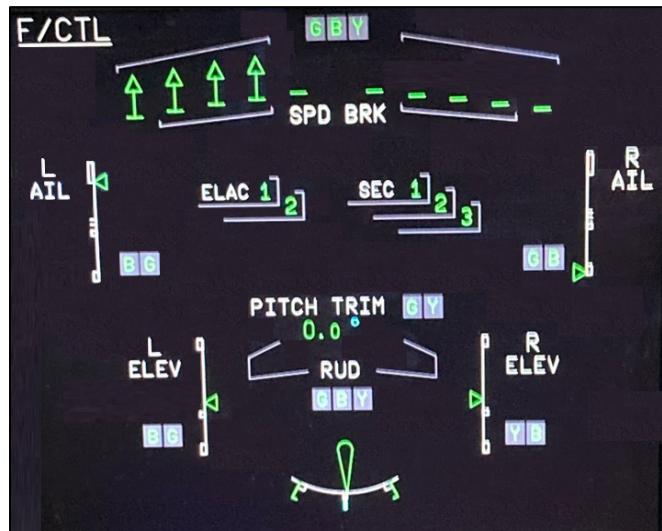
Figure 22 : Représentation synoptique de la page des commandes de vol de l'Airbus A320

À titre de comparaison, la figure 22 montre la représentation synoptique de commandes de vol (Airbus A320) disposées schématiquement conformément à leurs positions sur l'avion. Les déporteurs gauche et droit sont dissociés, réduisant ainsi le risque de biais de confirmation.
