# **Schlussbericht Nr. 2394 der Schweizerischen Sicherheitsuntersuchungsstelle SUST**

über den Unfall des Motorseglers  
SF 25C «Falke», D-KDEU,

vom 17. Oktober 2021

Sonderlandeplatz Dierdorf (EDRW),  
Deutschland

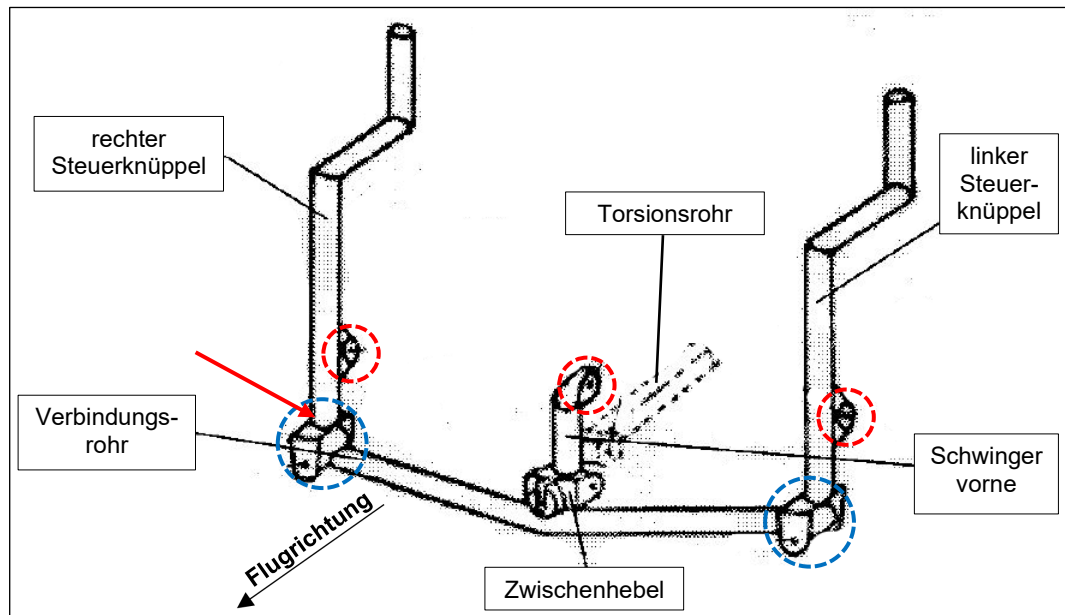
**Abbildung 3:** Schema der Steuerorgane für die Quer- und Höhenruderbedienung mit den Festlagern (rot-gestrichelte Kreise) und den Übertragungsgelenken (blau-gestrichelte Kreise). Der rote Pfeil bezeichnet die Stelle oberhalb der Gelenkgabel, wo der rechte Steuerknüppel der D-KDEU gebrochen war. Quelle der Grafik: Luftfahrzeughersteller, bearbeitet durch die SUST.

Der rechte Steuerknüppel der D-KDEU war direkt oberhalb der Schweissnaht bei der Gelenkgabel gebrochen (vgl. Abbildung 3) und deshalb nur noch am Festlager befestigt. Dies führte dazu, dass der Fluglehrer, der auf dem rechten Sitz sass, zwar den Steuerknüppel noch bewegen, aber keine Steuereingaben für Quer- und Höhenruder mehr tätigen konnte. Mit dem linken Steuerknüppel, an dem die Flugschülerin während des Startlaufs mitfühlte, liess sich das Querruder noch bewegen. Aufgrund der Konstruktion des Steuergestänges (vgl. Kapitel 1.2.2) war aber das Höhenruder auch mit diesem Steuerknüppel nicht mehr ansteuerbar.
