Schlussbericht Nr. 2331 der Schweizerischen Sicherheitsuntersuchungsstelle SUST

über die Kollision der Flugzeuge
Ikarus C 42 B, D-MSON und D-MUHH,

vom 23. August 2015

über der Ortschaft Dittingen (BL)

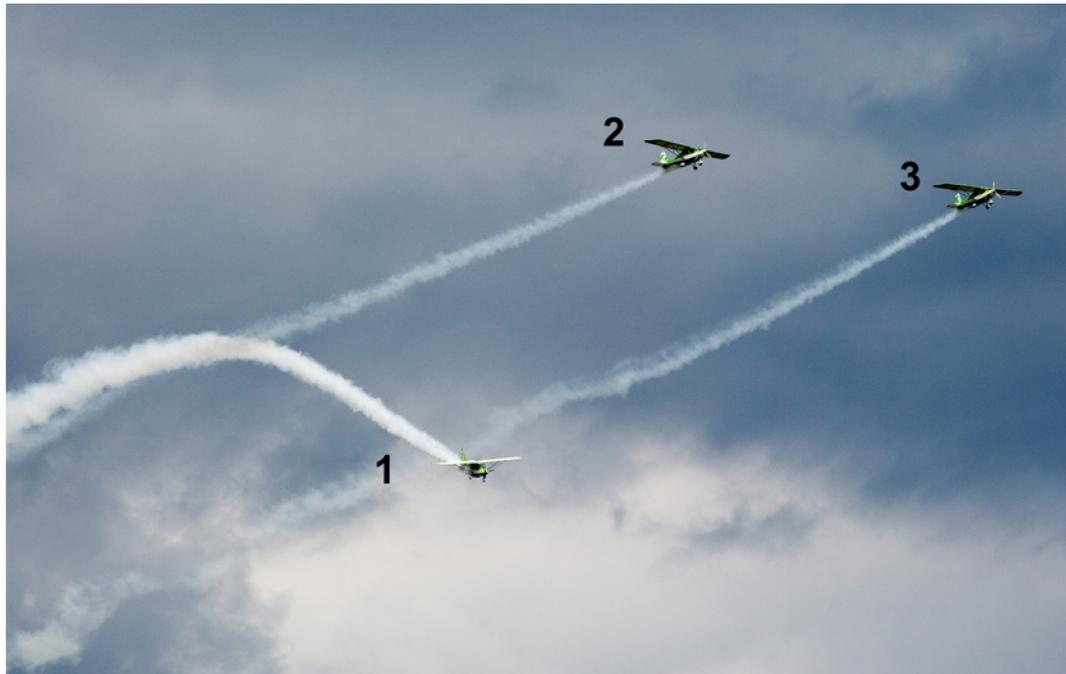
Abbildung 1: Sinkflug des Flugzeuges 1 nach dem ersten Kulminationspunkt. Sichtbar sind die Rauchschwaden der Flugzeugrauchanlagen, die auf das Kommando *smoke on* eingeschaltet wurden (Bildaufnahmezeit¹ 11:21:05 Uhr), Quelle: Privatperson.

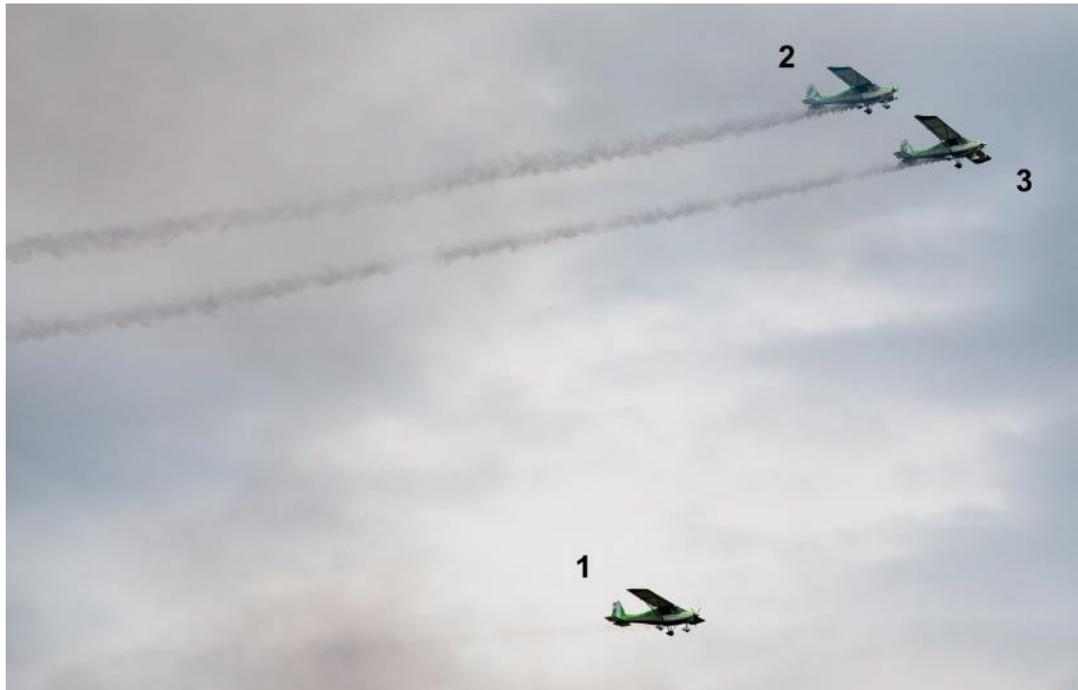
Abbildung 2: Flugzeug 1 im zweiten Wellental der Figur Welle (Bildaufnahmezeit 11:21:17 Uhr), Quelle: Privatperson.

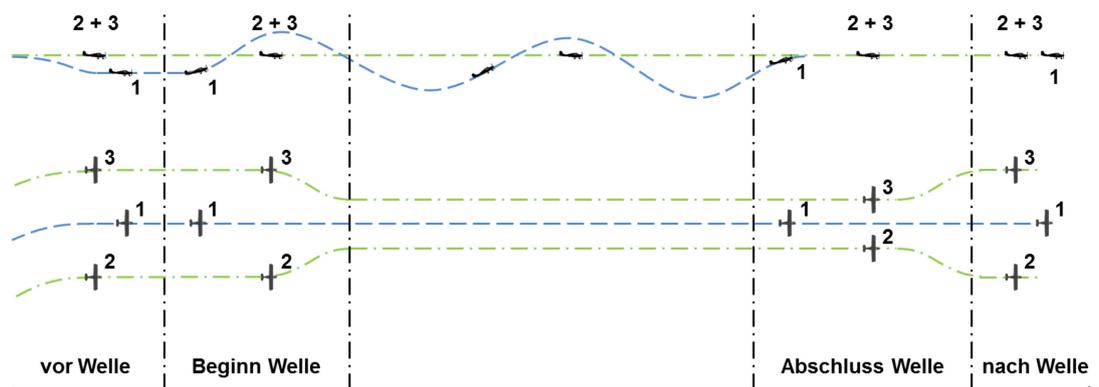
Abbildung 4: Schematische Darstellung der Figur Welle in Seitenansicht und Draufsicht. Flugzeug 1 befindet sich von Beginn bis Abschluss der Figur Welle hinter den Flugzeugen 2 und 3.

Die wellenförmige Flugbahn der Figur, bei der das hintere Flugzeug die horizontale Flugebene der beiden vorausfliegenden Flugzeuge durchstösst (vgl. Abbildung 4), wurde ausschliesslich von Pilot 1 geflogen. Er musste zu Beginn der Figur die Fluggeschwindigkeit seines Flugzeuges reduzieren, um in die gewünschte Ausgangsposition zu gelangen. Zur Abschätzung des Abstandes zu den beiden vor ihm, mit gleichbleibender Fluggeschwindigkeit, fliegenden Flugzeugen, gab es keine objektiven Kriterien, anhand derer er den Zeitpunkt zum Einleiten der ersten Steigphase bestimmen konnte. Dem entsprechend konnte die Ausgangslage von Flug zu Flug variieren und das Erfliegen der Ausgangslage war für Pilot 1 keine leichte Aufgabe.

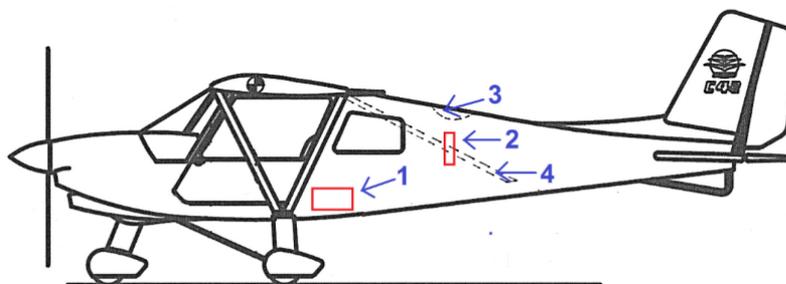
An beiden Flugzeugen wurde 2012 eine Rauchanlage eingebaut. Wer den Einbau getätigt hat, geht aus den Akten nicht hervor. Die demontierbare Rauchanlage mit dem Flüssigkeitsbehälter war im Rumpfhinterteil (vgl. Abbildung 5), dem sogenannten Frachtraum, direkt hinter dem linken Sitz eingebaut. Ein Deckel auf der linken Seite der Rumpferschalung ermöglichte den Zugang zum Frachtraum. Auch die Raketenmotoreinheit war im Frachtraum, etwa einen Meter hinter der Rauchanlage, eingebaut.

Abbildung 5: Seitenansicht des Musters Ikarus C 42 B mit schematisch dargestellten Einbauorten von: Rauchanlage (1), BRS Raketenmotoreinheit (2), Öffnung mit Abdeckung (3) und Strebenrohr (4), Quelle: Flug- und Betriebshandbuch, angepasst durch die SUST.

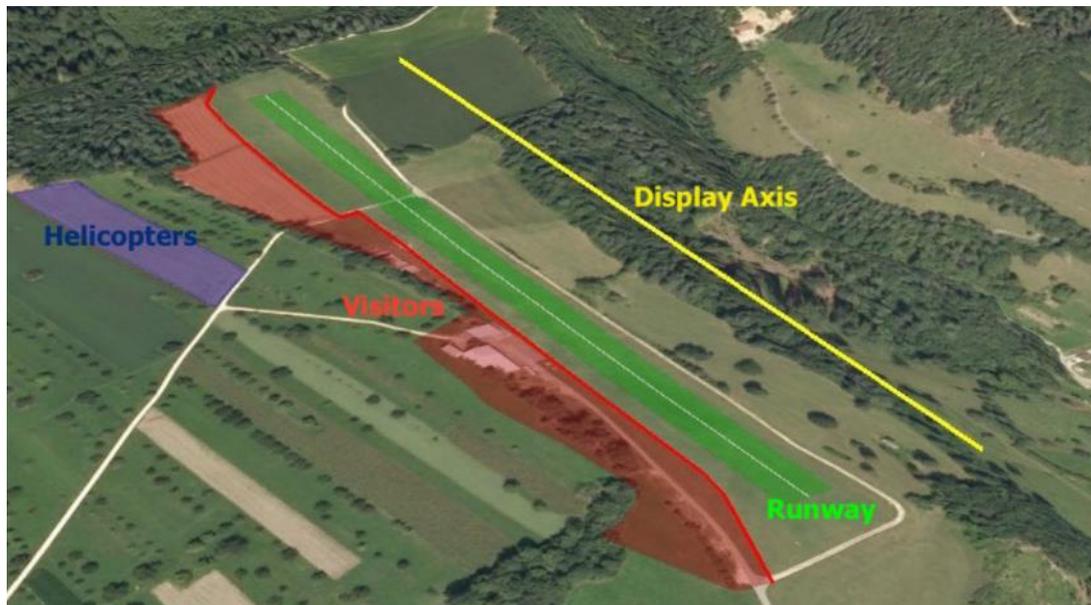
Abbildung 10: Situationsplan aus dem *aircrew guide* des Veranstalters. Dargestellt sind die Piste (*runway*), die Vorführachse (*display axis*), der Zuschauerbereich (*visitors*) und die Helikopterlandeplätze (*helicopters*).

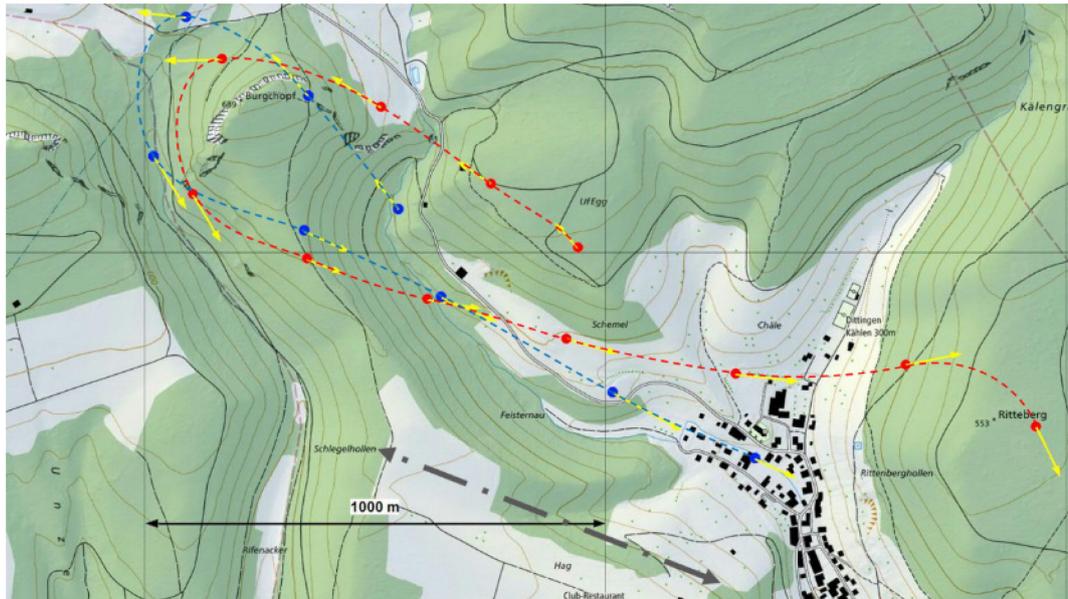
Abbildung 11: Datenpunkte von Flugzeug 1 im Zeitintervall von 10 Sekunden der Flugvorführungen der Figur Welle am Samstag, 22. August 2015 (rot) und Sonntag, 23. August 2015 (blau). Die approximierten Flugwege sind gestrichelt dargestellt und die Vorführrachse aus dem *aircrew guide* des Veranstalters als strichpunktierte Gerade. Die Richtungen der gelben Pfeile repräsentieren das jeweilige *heading* und die Länge der Pfeile die jeweilige *ground speed* zu einem Datenpunkt (Quelle der Karte: Bundesamt für Landestopografie).

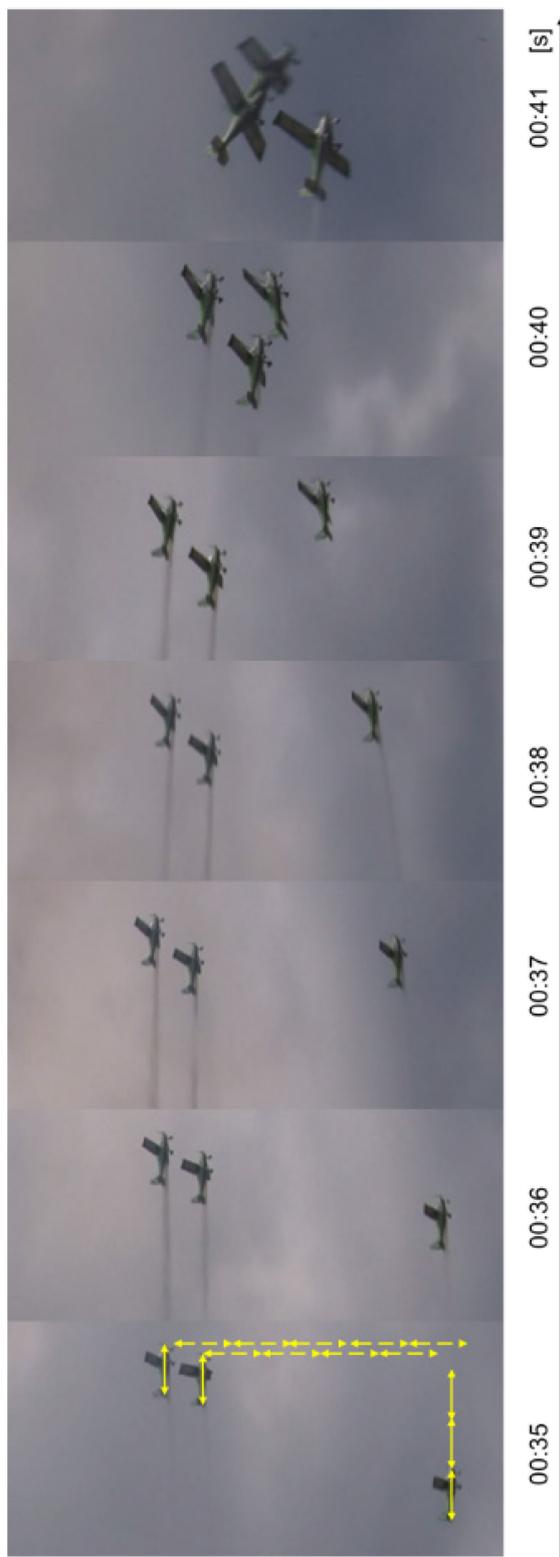
Die Auswertung der Videoaufnahmen (vgl. Abbildung 16) zeigt demgegenüber, dass der vertikale Abstand zwischen den Flugzeugen 1 und 2 während den letzten 5 Sekunden vor der Kollision stetig abnahm. Die GPS-Höhe von Flugzeug 3 verringerte sich in demselben Zeitraum um 7 m (entsprechend einer mittleren Sinkgeschwindigkeit von 1.4 m/s). Unter Annahme gleicher Flughöhen der Flugzeuge 2 und 3, muss Flugzeug 1 in diesem Zeitraum um rund 23 Meter gestiegen sein. Pilot 1 hatte offensichtlich die sich anbahnende Gefahrensituation nicht erkannt.

Abbildung 16: Bildsequenz aus einer Videoaufnahme mit Angaben der Videolaufzeit in Sekunden. Die darin eingezeichneten horizontalen gelben Doppelpfeilsegmente haben die Länge, die ungefähr der Länge der Flugzeuge (6.38 m) im Bild zum Videozeitpunkt 00:35 Sekunden entspricht. Die vertikalen, gelb gestrichelten Doppelpfeilsegmente haben um den Faktor 1.13 korrigierte Längen, entsprechend dem nicht senkrechten Blickwinkel auf die Bildebene.

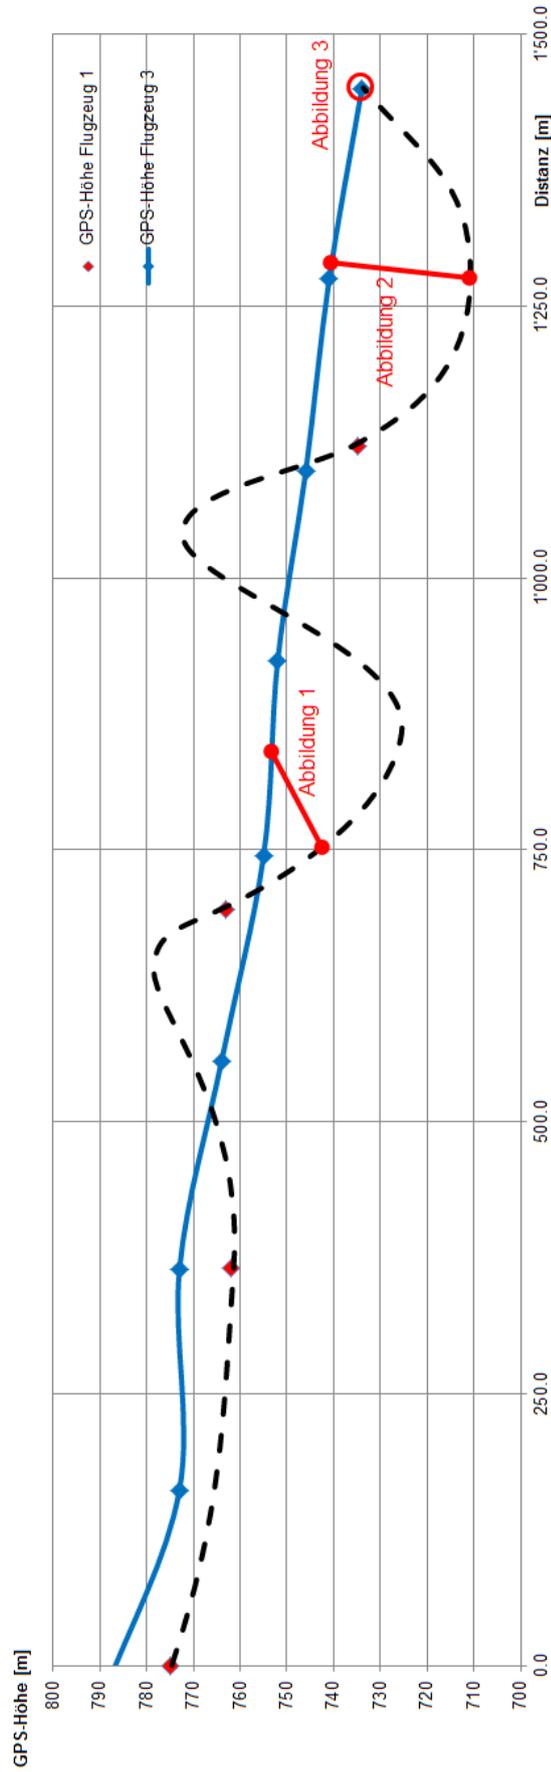
Die 9 Datenpunkte aus dem Navigationsrechner von Flugzeug 3 der Flugvorführung am Sonntag in der Figur Welle im Zeitintervall von 5 Sekunden (40 Sekunden vor der Kollision) zeigen, dass die GPS-Höhe von anfänglich 789 m auf 734 m abnahm (vgl. Abbildung 20) und die *ground speed* im Bereich zwischen 124 und 141 km/h variierte. Aus den 9 äquivalenten Datenpunkten der Flugvorführung am Samstag (vgl. Abbildung 11), bei der die Achse der Figur Welle links neben dem Dorf Dittingen vorbeiführte, geht hervor, dass die GPS-Höhe in einem Höhenbereich von ± 12 m ungefähr konstant war und die *ground speed* im Bereich zwischen 89 und 122 km/h variierte.

Beim Unfallflug verringerte sich in der Figur Welle die Distanz von Flugzeug 1 zu den vorne fliegenden Flugzeugen 2 und 3 zwischen der ersten und der zweiten Sinkphase. Im Wellental vor der letzten Steigphase befand sich das Flugzeug von Pilot 1 rund 30 Meter unter den beiden anderen Flugzeugen (vgl. Abbildung 20). In dieser Position konnte er die anderen Flugzeuge aufgrund der eingeschränkten Sichtverhältnisse nicht sehen. Die Massnahmen zur Auflösung einer räumlichen

Abbildung 17: GPS-Höhen entlang der zurückgelegten Distanz bei der Flugvorführung der Figur Welle am Sonntag, 23. August 2015. Flugzeug 3 (blaue Symbole) im Zeitintervall von 5 Sekunden sowie der approximierten Höhenverlauf (blaue Linie), Flugzeug 1 (rot-schwarze Symbole) im Zeitintervall von 10 Sekunden sowie der approximierten Höhenverlauf (schwarz gestrichelte Linie). Die roten Punkte der Hinweise zu den jeweiligen Abbildungen entsprechen den ungefähren Zeitpunkten der Abbildungen.
