## Rapport Sommaire

<b>Aéronef</b>	Airbus A319	F-GRHS	
<b>Exploitant</b>	Air France – KLM, 45 Rue de Paris, 95747 Roissy CH de Gaulle Cedex France		
<b>Propriétaire</b>	JPA N°. 16 Co., Ltd. 9-11, Toranomom 2 – Chome Minato-KU, Tokyo, Japon		
<b>Commandant</b>	Citoyenne française, année de naissance 1973		
<b>Licence</b>	Licence de pilote de ligne d'avions <i>Airline Transportation Pilot Licence</i> – ATPL(A) selon l'agence européenne de la sécurité aérienne ( <i>European Aviation Safety Agency</i> – EASA) établie par la Direction Générale de l'Aviation Civile (DGAC) de la France		
<b>Heures de vol</b>	<b>Total</b> 5221 h	<b>au cours des derniers 90 jours</b> 128:16 h	
	<b>sur le type en cause</b> 1685 h	<b>au cours des derniers 90 jours</b> 128:16 h	
<b>Copilote</b>	Citoyen français, année de naissance 1980		
<b>Licence</b>	ATPL (A) selon EASA établie par la DGAC de la France		
<b>Heures de vol</b>	<b>Total</b> 2555 h	<b>au cours des derniers 90 jours</b> 158:05 h

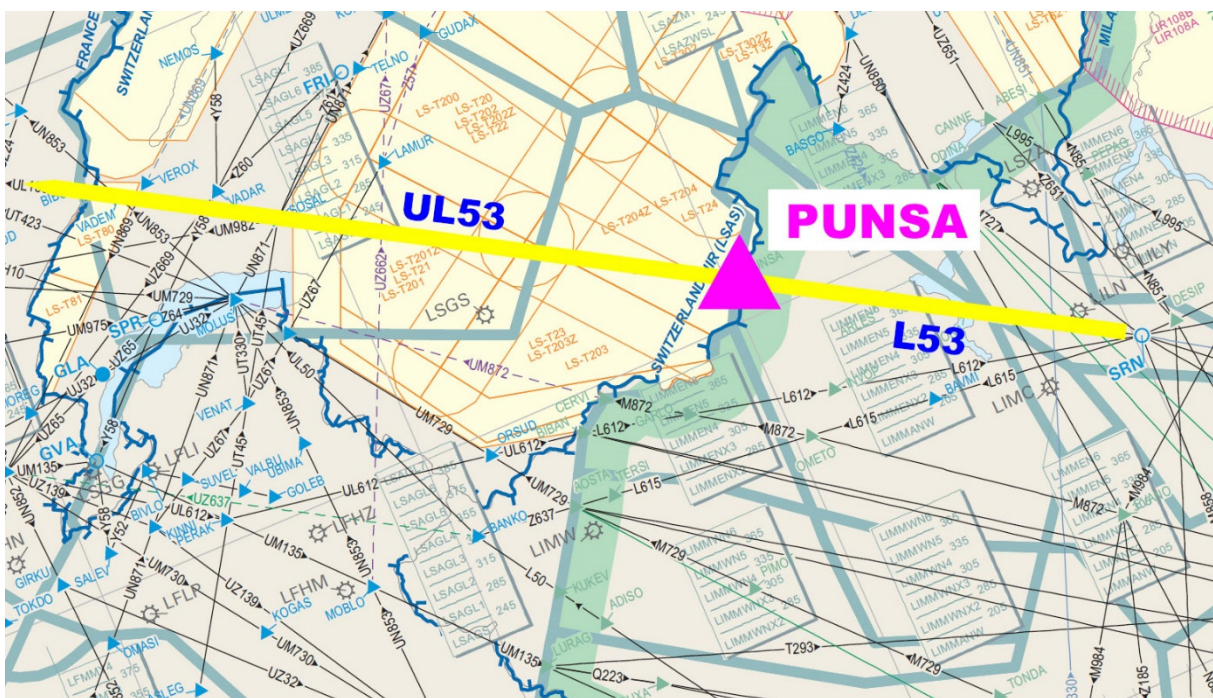
**Figure 1** : Le point de navigation « PUNSA », dans les Alpes. Dans la voie aérienne « UL53 », la (*Minimum Obstacle Clearance Altitude* - MOCA) est de 17 200 pieds, 5240 m jusqu'au point « SOSAL ».

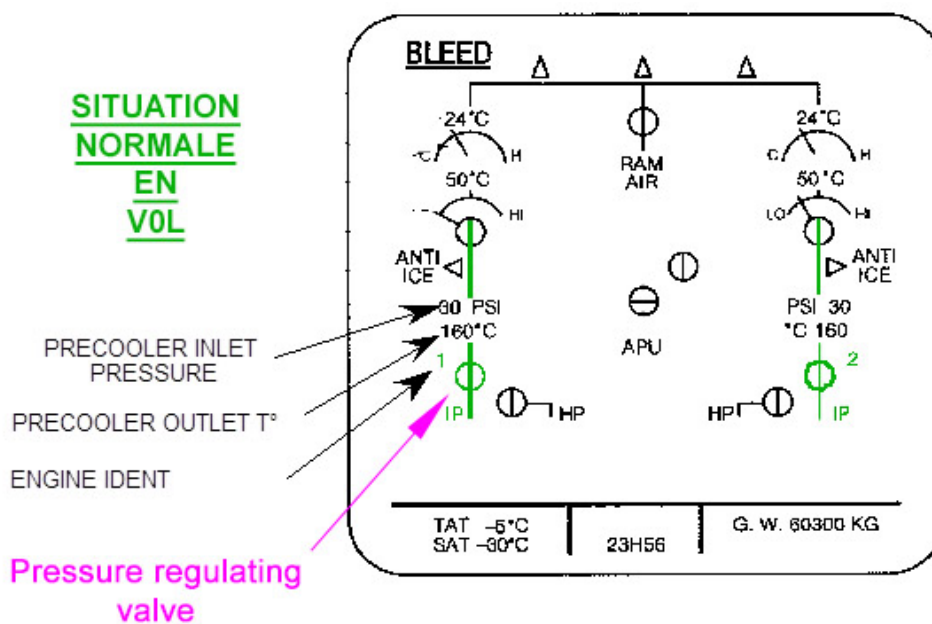
**Figure 2 :** le moteur no 1 (gauche) fournit l'air comprimé au système no 1, le moteur no 2 (droite) au système no 2.

Une fuite d'air comprimé se produit à la première manchette, dans l'aile droite, près du mât du réacteur no 2 (voir figure 2).
