Rapport final n° 2383

concernant l'accident
de l'avion Piper PA-28RT-201, G-BVDH,

survenu le 25 août 2019

Col du Simplon, commune de
Simplon (VS)

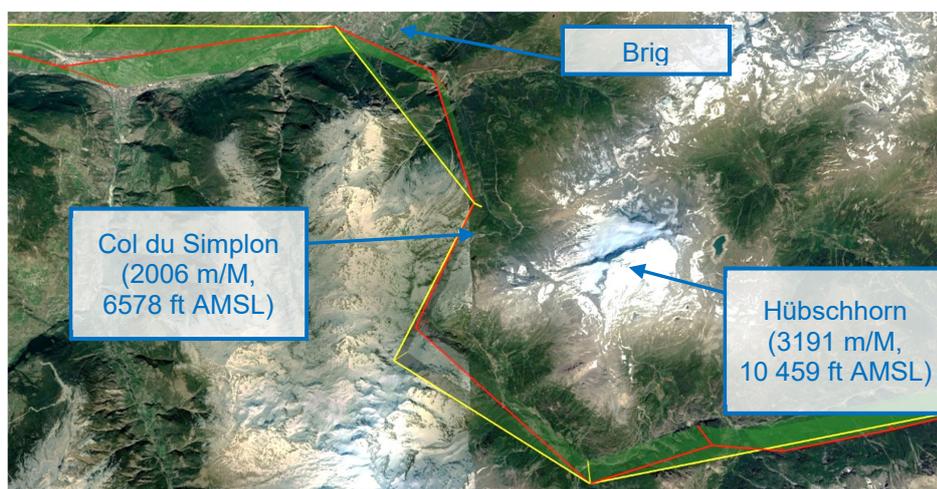
Figure 1: représentation dans GoogleEarth du trajet planifié pour la traversée des Alpes Suisse avec les altitudes en m/M et ft AMSL⁴. En jaune, la route planifiée du 13 août 2019 et en rouge, celle planifiée au matin du 25 août 2019.

Comme illustré dans la figure 1, le pilote a modifié pour la dernière fois son cheminement 2 heures avant le départ de Lausanne-La Blécherette avec des points de cheminement supplémentaires dans la région du Col du Simplon. Les deux cheminements ont été planifiés par le pilote à une altitude de 15 900 ft dans le logiciel Skydemon installé sur sa tablette électronique. Ci-dessous une image de GoogleEarth compare l'altitude planifiée par rapport à l'altitude de l'avion enregistré par Flightradar24. La dernière altitude enregistrée vers 6100 ft AMSL dans les environs de Brig. Une vitesse sol moyenne de 120 kt est restée constante tout au long depuis Montreux jusqu'à Brig avec un taux de montée moyen d'environ 100 ft/min.

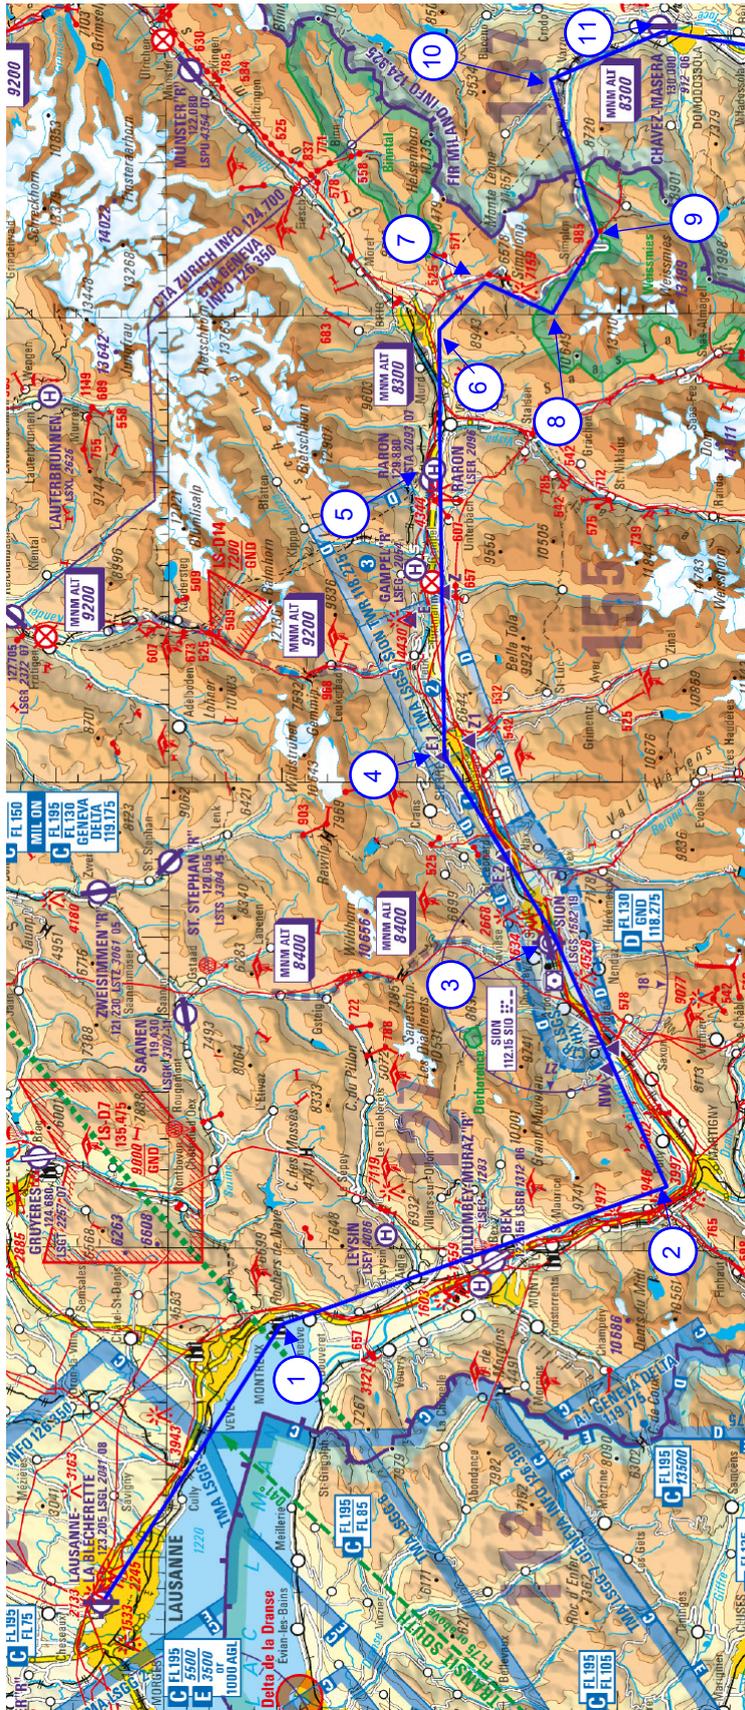
Figure 2: extrait de la route planifiée selon le plan de vol OACI déposé (points de cheminement 1-11) entre l'aérodrome de départ, Lausanne-La Blécherette, et le point de cheminement intermédiaire situé sur l'aérodrome de Chavez – Masera (11). Source de la carte OACI Suisse à l'échelle 1:500 000: l'Office fédéral de topographie Swisstopo.

Depuis Montreux (point de cheminement N°1 de la figure 2) jusqu'à Brig (point de cheminement N°6) la trajectoire latérale de l'avion G-BVDH indique que le pilote suivait précisément son cheminement pré-programmé sur sa tablette électronique. Sa vitesse au sol est restée stable à environ 120 kt et le taux de montée était seulement d'environ 100 ft/min comme indiquée dans la figure 4. Ces paramètres de vol l'ont amené après 20 minutes de vol depuis Martigny à une altitude de 6100 ft AMSL à l'entrée de la vallée du Simplon, soit environ 2200 ft en-dessous de l'altitude minimale de sécurité recommandée sur la carte OACI.

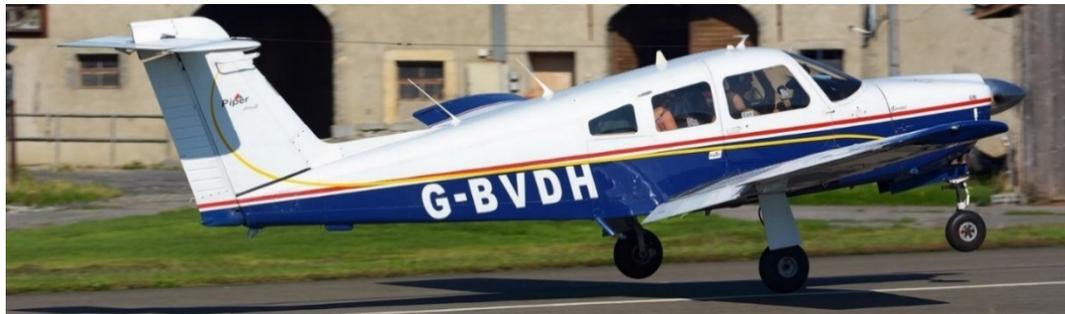
Figure 3: décollage de l'avion G-BVDH de l'aéroport de Lausanne à 09 h 43 min le jour de l'accident, avec à son bord le pilote et deux passagers. Le plan de peinture de l'avion avec le bas du fuselage en bleu est clairement identifiable.

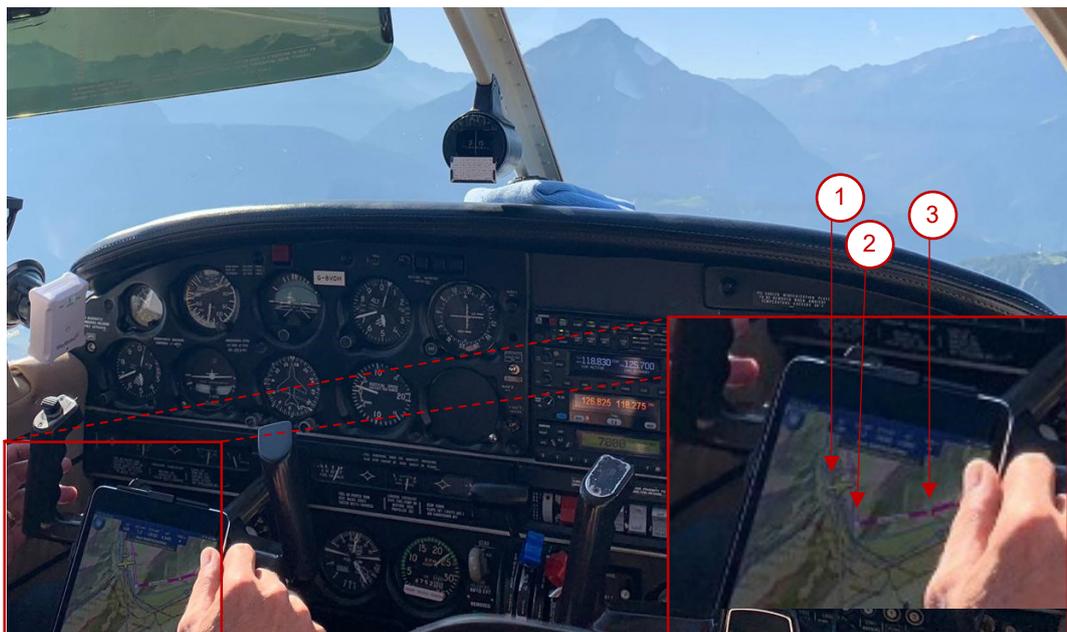
Figure 4: photographie prise par le passager assis sur le siège arrière droit en approchant Martigny, point de cheminement N°2. L'avion vol au cap 170 à une altitude de 4700 ft QNH⁵. La tablette électronique est fixée sur le volant de commande et est utilisée comme moyen de navigation primaire. (1) position actuelle de l'avion, (2) position du point de cheminement N°2, (3) prochain segment de la route planifiée en direction du point de cheminement N°3 (voir figure 2). Aucun nuage significatif n'est visible sur cette photographie.

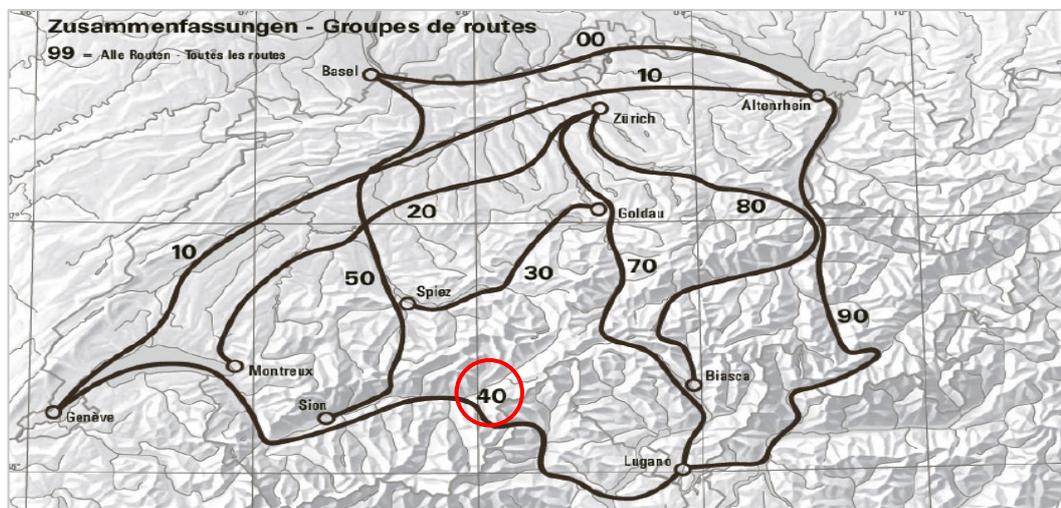
Selon le plan de vol initial, le pilote prévoyait un vol au départ de Lausanne, pour rejoindre Montreux puis longer la vallée du Rhône jusqu'à Brig pour survoler ensuite le Col du Simplon avant de rejoindre Perugia. En référence au GAFOR, le plan de vol emprunte la route VFR N°40, qui comprend les segments N°41, 42, 43 et 44 indiqués dans la figure 7 et 8.

Figure 7: groupes de routes aériennes VFR en Suisse publié dans le « *VFR Manual* ». Le plan de navigation pour le vol de l'accident emprunte des tronçons de la route N°40.

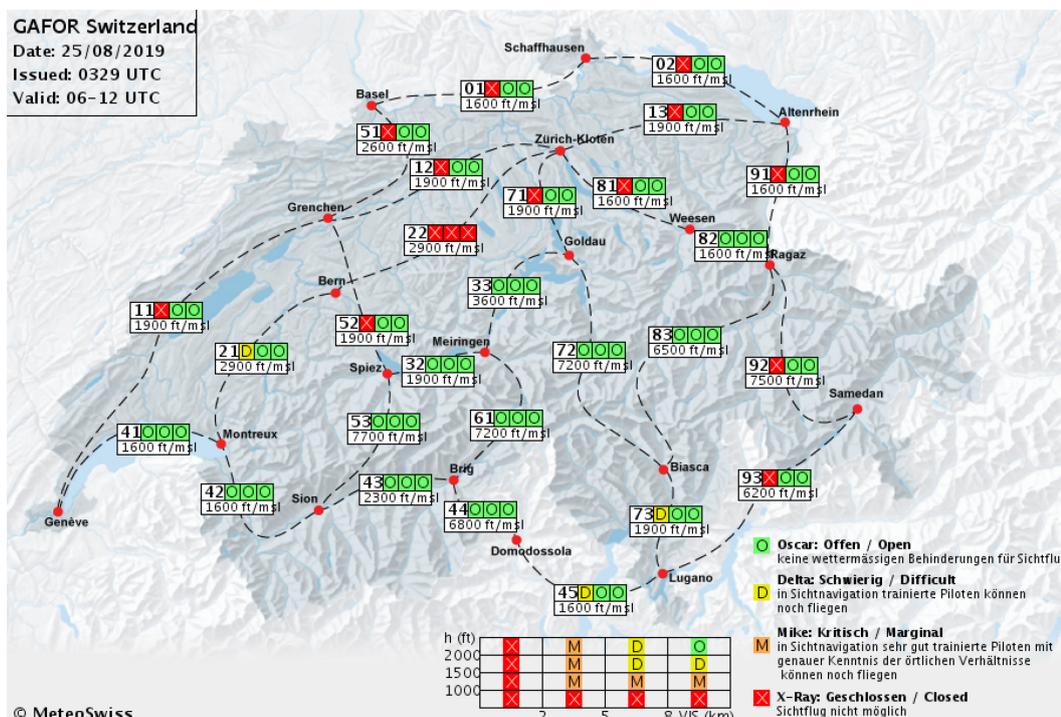
Entre 06 UTC et 12 UTC les prévisions météorologiques pour ces routes VFR indiquent une visibilité supérieure à 8 km et un plafond à 2000 ft ou plus au-dessus du sol (voir figure 8). Sur le segment N°44, l'obstacle le plus élevé est à 6800 ft AMSL comme indiqué dans l'encadré du segment 44. L'altitude minimale recommandée pour un segment est obtenu en additionnant 1500 ft (500 m) à l'altitude de l'obstacle le plus haut, soit 8300 ft pour le segment 44. L'altitude minimale recommandée de 8300 ft est également indiquée sur la carte OACI 1:500 000 de la figure 10.

Figure 8: GAFOR publié le 25 août 2019 valable pour toute la durée du vol prévu. La route VFR N°40 est ouverte (O).

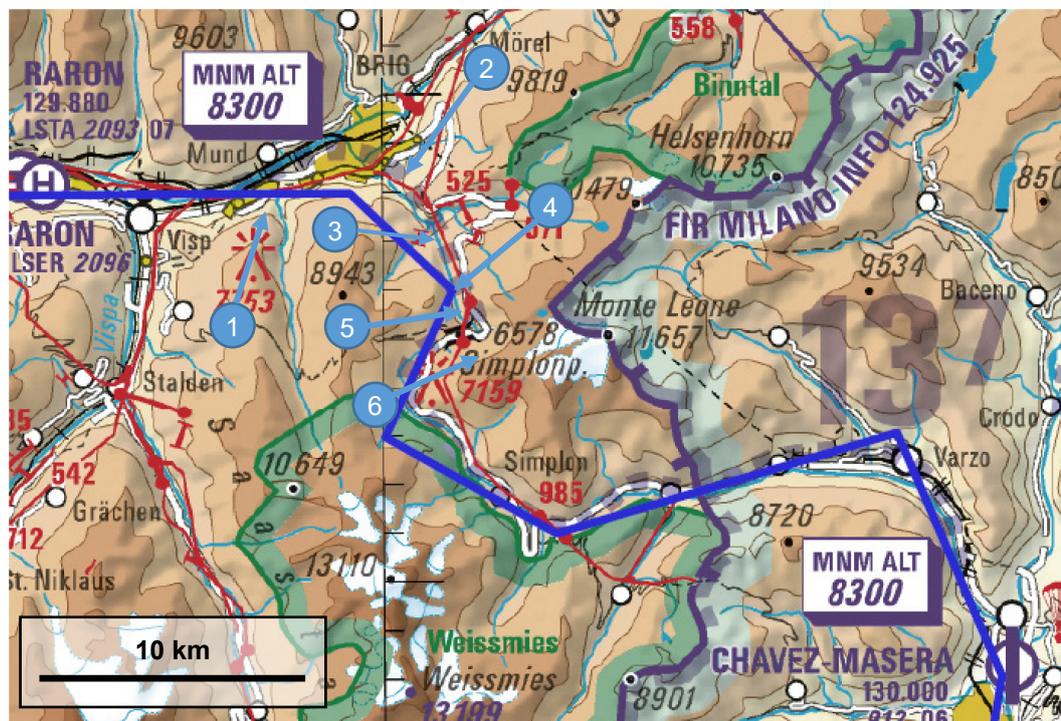
Figure 10: Reconstitution du vol depuis Brig (VS) jusqu'à l'impact à proximité du Col du Simplon avec les positions depuis lesquelles les photographies 1 à 6 ont été prises. La ligne bleue représente le trajet planifié selon plan de vol OACI soumis. L'altitude minimale de sécurité recommandée sur le segment de la route 44 du GAFOR est de 8300 ft AMSL, comme indiquée dans l'encadré violet ci-dessus. Source de la carte: l'Office fédéral de topographie Swisstopo.

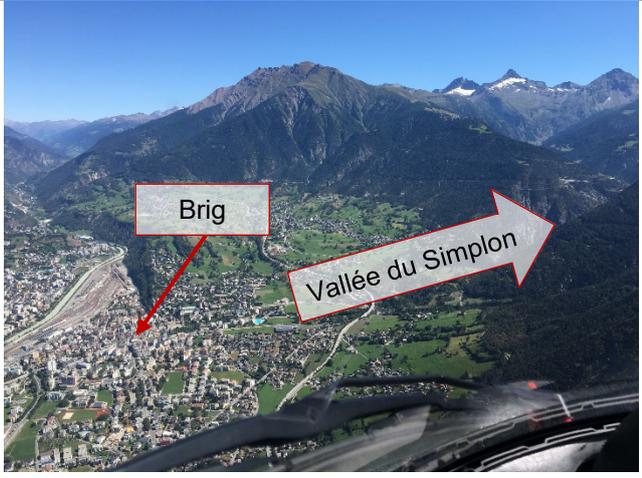
N°	Observations	Photos
1	<p>Altitude : 6000 ft</p> <p>Cap : 090°</p> <p>Distance jusqu'à l'impact : 6 NM</p> <p>Observations</p> <ul style="list-style-type: none"> - Gauche : Ville de Brig - Droite : Début vallée du Simplon

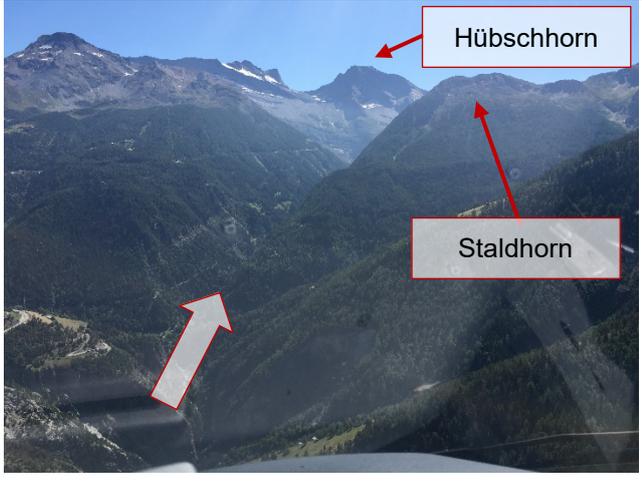
2	<p>Altitude : 6100 ft</p> <p>Cap : 170°</p> <p>Distance jusqu'à l'impact : 5 NM</p> <p>Observations</p> <ul style="list-style-type: none"> - Début vallée du Simplon - Sommet du Hübschhorn, 10 466 ft - Col du Simplon situé derrière le Staldhorn, 8072 ft

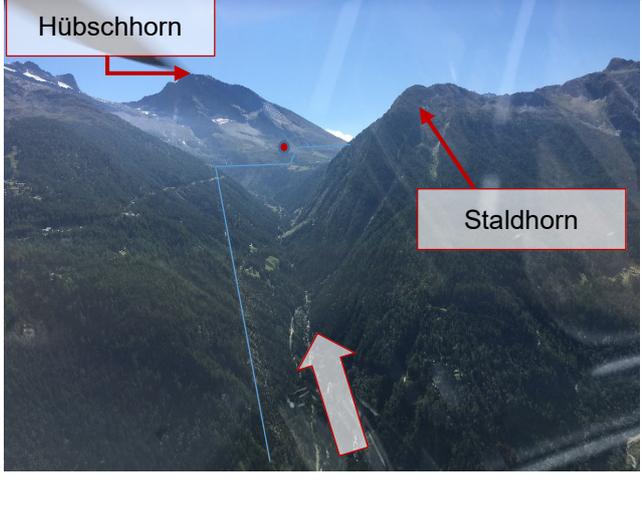
3	<p>Altitude : 6500 ft</p> <p>Cap : 170°</p> <p>Distance jusqu'à l'impact : 3 NM</p> <p>Observations</p> <ul style="list-style-type: none"> - Lieu d'impact, 7364 ft (point rouge) - Ligne à haute tension (ligne bleue)

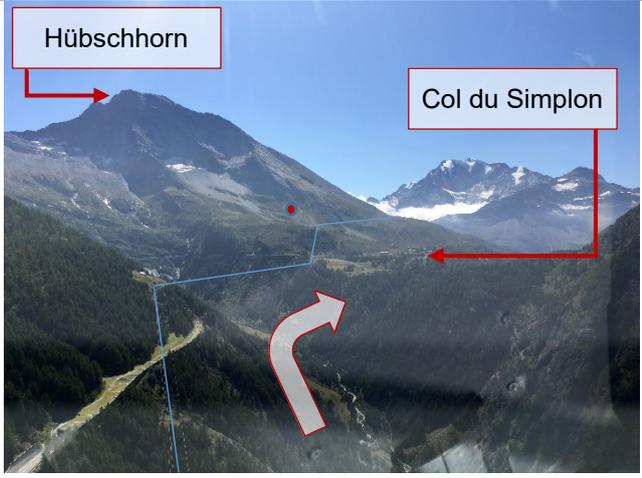
N°	Observations	Photos
4	Altitude : 6600 ft Cap : 170° Distance jusqu'à l'impact : 1.5 NM Observations <ul style="list-style-type: none"> - Col du Simplon, 6578 ft - Lieu d'impact, 7364 ft - Ligne à haute tension

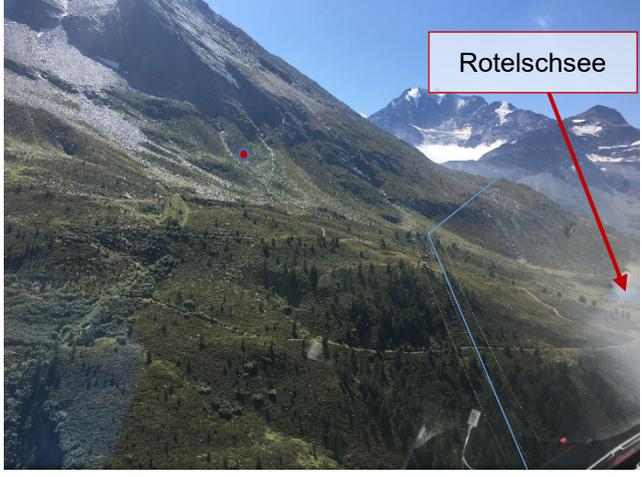
5	Altitude : 7100 ft Cap : 190° Distance jusqu'à l'impact : 0.3 NM Observations <ul style="list-style-type: none"> - Lieu d'impact, 7364 ft - Ligne à haute tension - Rotelschsee, 6656 ft

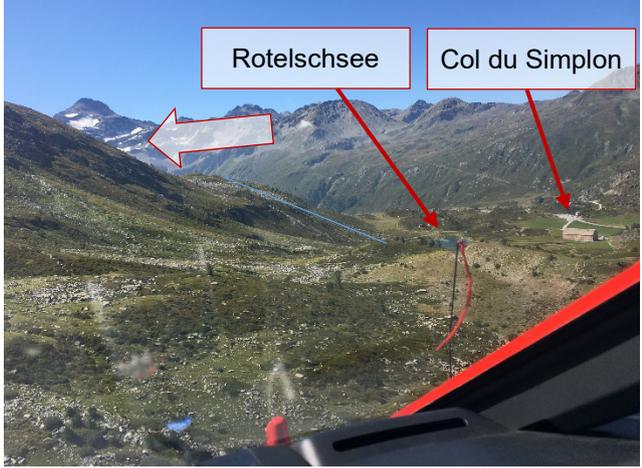
6	Altitude : 7400 ft Cap : 270° Distance jusqu'à l'impact : 0 NM Observations <ul style="list-style-type: none"> - Col du Simplon, 6578 ft - Rotelschsee, 6656 ft - Ligne à haute tension

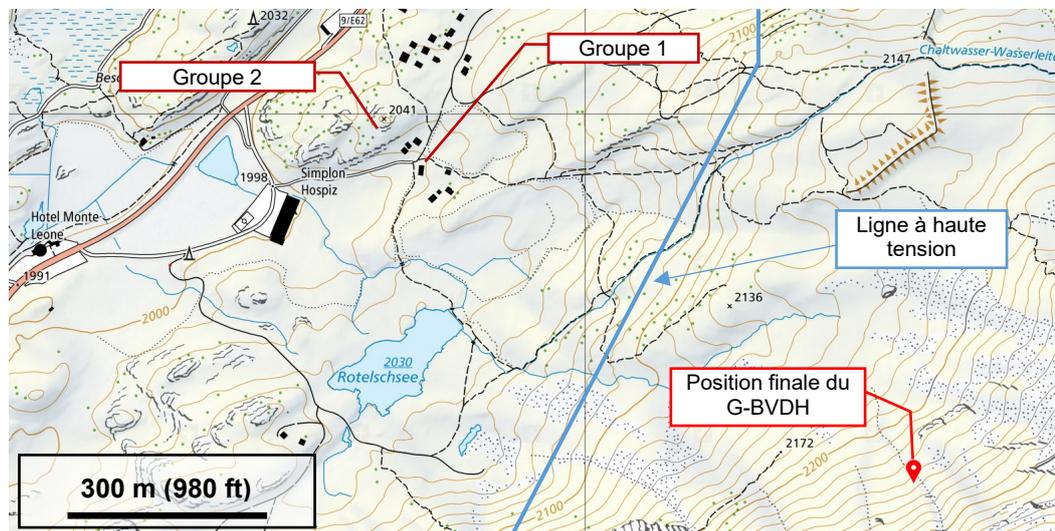
Figure 11: position de l'épave et des deux groupes de randonneurs. Source de la carte: l'Office fédéral de topographie Swisstopo.

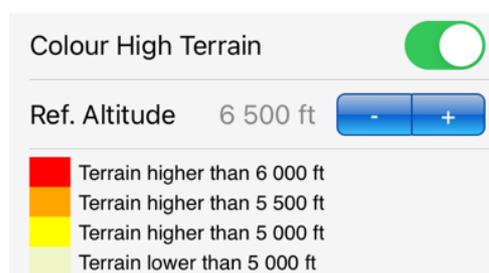
Figure 13: explication et visualisation de la coloration du terrain en fonction de l'altitude de référence sélectionnée à 6500 ft.

Cette fonctionnalité doit être sélectionnée par l'utilisateur afin qu'elle soit disponible. Dans le menu de sélection, une image explique la coloration du terrain en fonction de l'altitude de référence, voir figure 13. Le rendu du mode « *Color high terrain* » sur la carte principale est illustrée dans la figure 14.
