## Rapport Sommaire

<b>Aéronef</b>	Diamond Aircraft Industries GmbH, HK 36 TTC	HB-2360
<b>Exploitant</b>	Vol à voile Club Valais, route de l'Aéroport, 1950 Sion	
<b>Propriétaire</b>	Vol à voile Club Valais, route de l'Aéroport, 1950 Sion	
<b>Pilote</b>	Citoyen suisse, année de naissance 1941	
<b>Licence</b>	Licence de pilote privé d'avions ( <i>Private Pilot Licence Aeroplane</i> – PPL(A)) et de planeur ( <i>Sailplane Pilot Licence</i> – SPL) selon l'agence européenne de la sécurité aérienne ( <i>European Union Aviation Safety Agency</i> – EASA), établie par l'Office fédéral de l'aviation civile (OFAC)	
<b>Heures de vol</b>	<b>total</b> 4098 h <b>au cours des 90 derniers jours</b> 0:30 h	
	<b>sur le type en cause</b> 689 h <b>au cours des 90 derniers jours</b> 0:30 h	
<b>Passager</b>	Citoyen Suisse, année de naissance 1950	
<b>Licence</b>	PPL(A) et SPL avec qualification instructeur ( <i>Flight Instructor</i> – FI(S)) selon l'EASA, établie par l'OFAC

<b>Lieu</b>	Aéroport de Sion (LSGS)	
<b>Cordonnées</b>	---	<b>Altitude</b> --- m/M
<b>Date et heure</b>	20 février 2020, 17h30 LT (LT <sup>1</sup> = UTC <sup>2</sup> + 1 h)	
<b>Type d'exploitation</b>	Privé	
<b>Règles de vol</b>	Règl

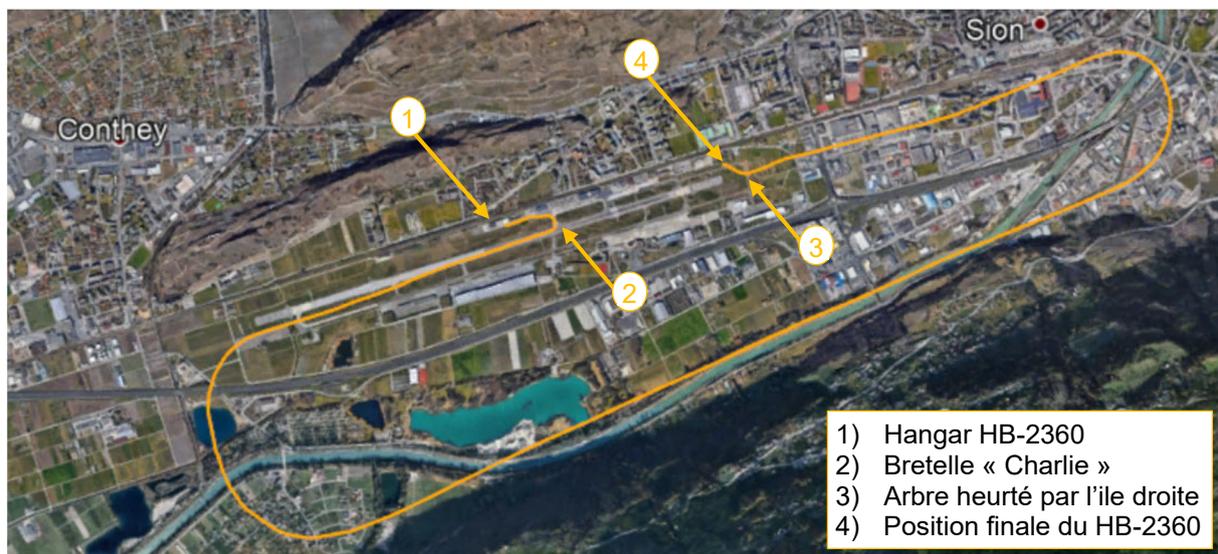
Le pilote remet alors les aérofreins au cran d'approche pour diminuer son taux de descente et poursuit son approche (voir fig. 7). Le passager, lui aussi ébloui par le soleil décide de vérifier la hauteur de vol en regardant les bâtiments sur sa droite. Selon ses observations et son expérience, le pilote effectue une approche « plate » et très stable. Le motoplaneur heurte soudainement avec l'aile droite un arbre, ce qui induit un fort mouvement de lacet vers la droite. Le pilote applique la puissance maximale pour reprendre le contrôle du motoplaneur et engage un virage sur la gauche, mais l'aile gauche rentre en collision avec le sol et le fuselage heurte les barrières sécuritaires, qui délimitent le pourtour de l'aéroport.

**Figure 1** : vue d'ensemble du vol du motoplaneur HB-2360, depuis le début du roulage jusqu'à la position finale du motoplaneur après avoir heurté l'arbre en courte finale de la piste 25.

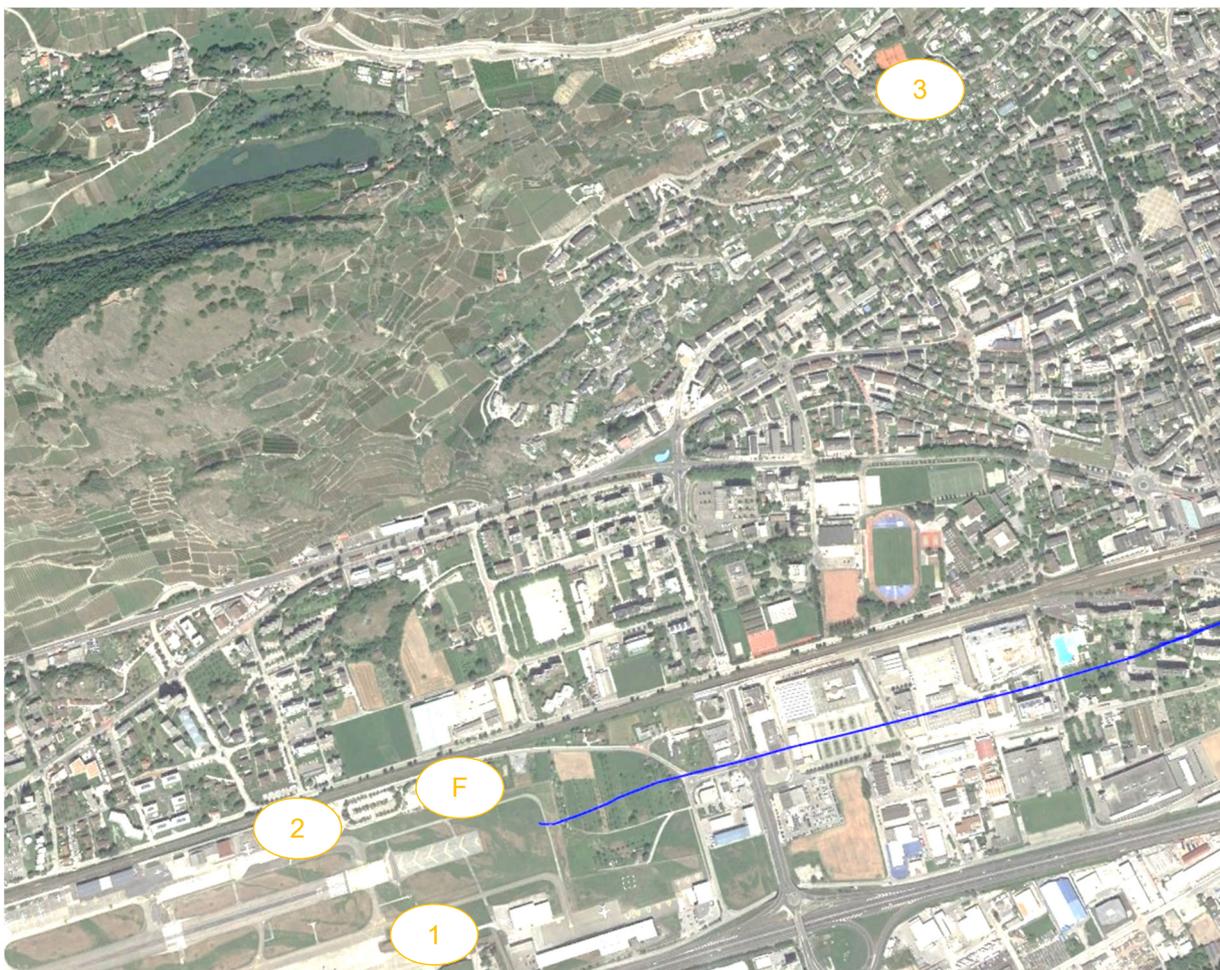
Plusieurs témoins au sol ont pu observer la position du motoplaneur lors de la finale. Le positionnement des témoins est montré dans la figure 3.

Figure 3 : position des différents témoins oculaires au sol avec le tracé du vol (bleu) et la position finale du motoplaneur (F).
