Untersuchungsbericht

CX001-0/02
Oktober 2003

Art des Ereignisses:	Unfall
Datum:	21. Februar 2002
Ort:	Mannheim City
Luffahrzeug:	Flugzeug
Hersteller / Muster:	Beech Aircraft Corporation/BE F35
Personenschaden:	Flugzeugführer tödlich verletzt
Sachschaden:	Luffahrzeug zerstört
Drittschaden:	Flurschaden
Informationsquelle:	Untersuchung durch BFU

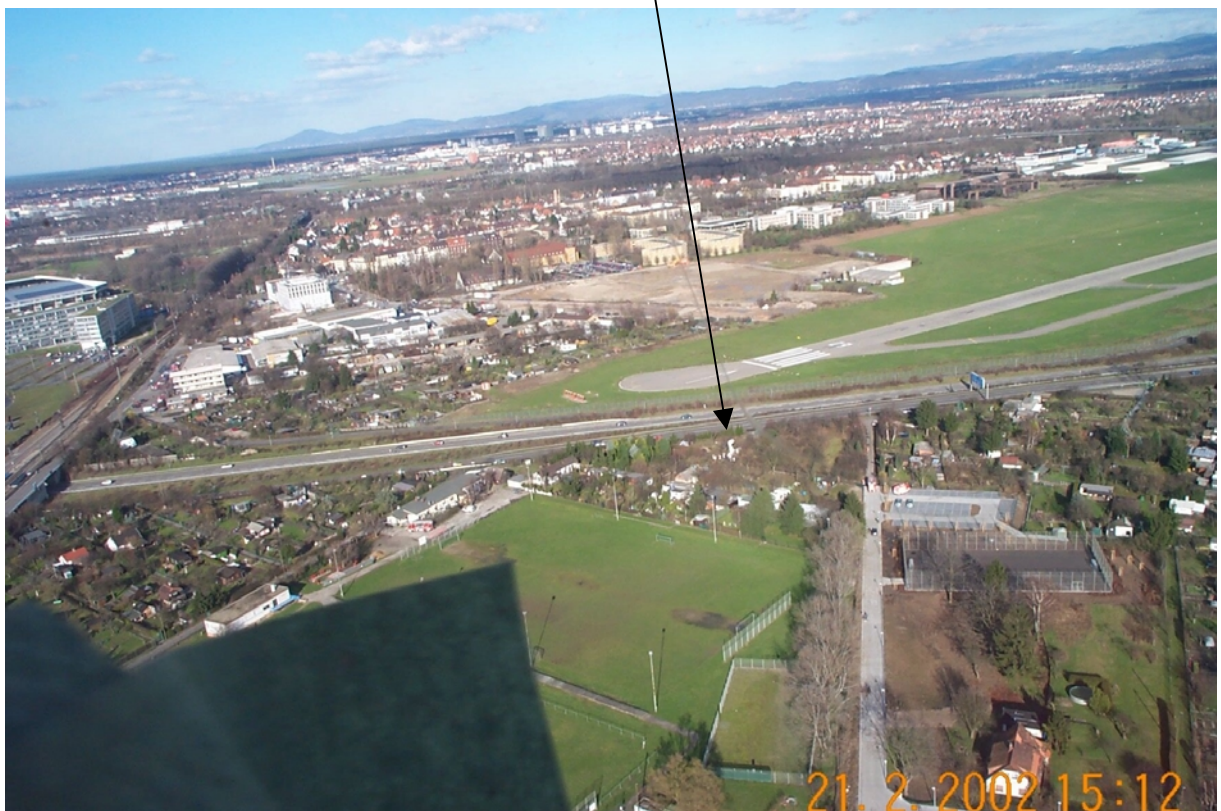
Die Unfallstelle lag ca. 120 m südsüdöstlich der Schwelle 09 neben einem Kleingartengelände und ca. 30 m neben der Hauptverkehrsstraße. Westlich der Kleingartenanlage befand sich ca. 50 m entfernt eine Sportanlage. Die Flugzeuglängsachse zeigte in südliche Richtung. Die Längsneigung betrug ca. 75 °. Der Rumpf war im Triebwerksbereich schwer beschädigt, während der hintere Teil inklusiv der Kabine kaum Beschädigungen aufwies. Beide Tragflächen wiesen im Außenbereich schwere Beschädigungen auf. Die Flügelklappen waren ca. 20° ausgefahren und das Fahrwerk war ausgefahren und verriegelt. Ein Blatt der Luftschraube war abgebrochen. Das andere wies keine Verformung auf. Der Tankwahlschalter war auf den Zusatztank geschaltet. Diese Schalterposition war mit einem Schild versehen, das besagte, dass der Zusatztank nur im Reiseflug ausgeflogen werden darf. Die beiden Tiptanks und der rechte äußere Tank enthielten keinen Kraftstoff mehr. Aus dem rechten inneren Tank und den linken Tanks konnten noch ca. 80 l Kraftstoff geborgen werden.
