Rapport final n° 2434 du Service suisse d'enquête de sécurité SESE

concernant l'accident de l'avion
Robin, DR 400/180 R, HB-EQD

survenu le 20 mai 2023

Les Combes-Dernier,
commune de Les Ponts-de-Martel (NE)

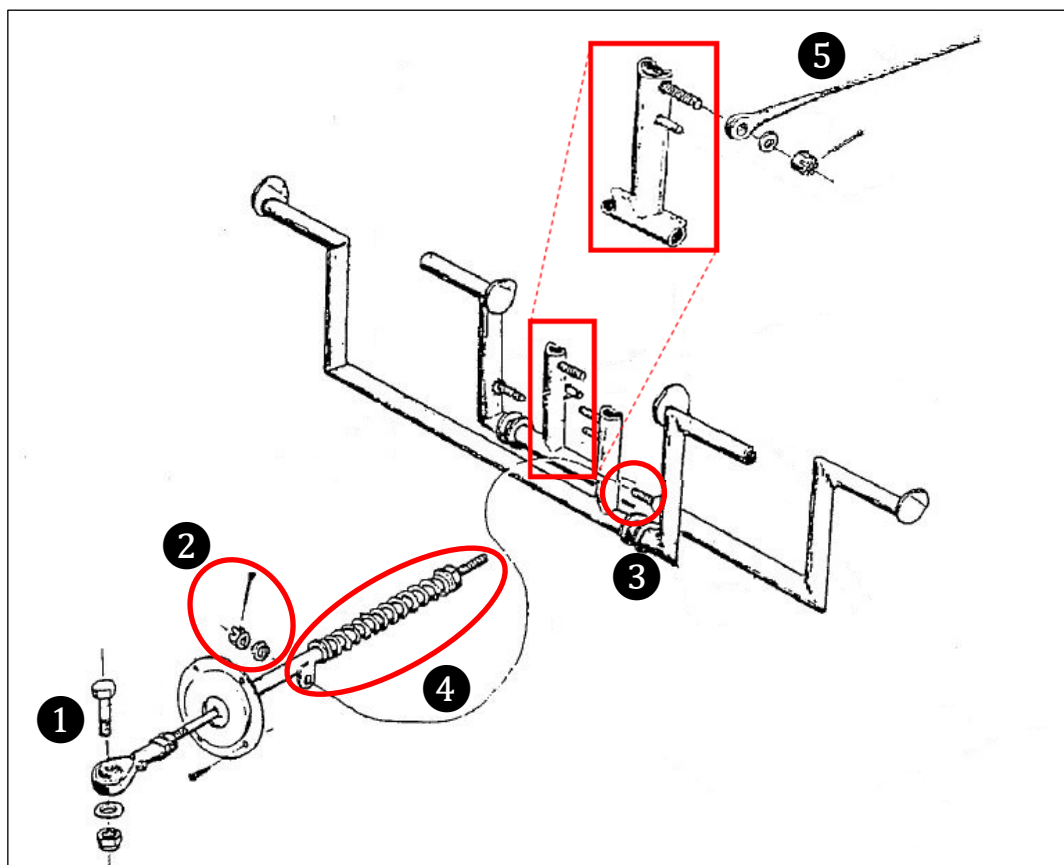
Figure 3 : Commande de direction du train avant et de la gouverne de direction, avec la fixation de la biellette de conjugaison sur la platine supérieure du train avant ① (cf. également dans la figure 4, ⑤), l'écrou à créneaux avec une rondelle et une goupille fendue de sécurité ②, servant à limiter le mouvement de la biellette de conjugaison sur le goujon fileté ③, lequel est soudé sur le palonnier (pédale), ressort de compression de la biellette de conjugaison ④ et le câble de commande de la gouverne de direction ⑤, source : C.E.A.P.R., adaptée par le SESE.

L'écrou à créneaux du goujon fileté de la pédale droite du côté pilote (cf. figure 3, ③), sur lequel est fixé la bielle de conjugaison gauche du train d'atterrissage avant, était manquant. La goupille fendue pour sécuriser l'écrou à créneaux et la rondelle n'étaient pas présentes.
