# **Schlussbericht Nr. 2379 der Schweizerischen Sicherheitsuntersuchungsstelle SUST**

über den schweren Vorfall des Flugzeu-  
ges PC-12/47E, HB-FRP,

vom 5. März 2021

Flugplatz Buochs (NW)

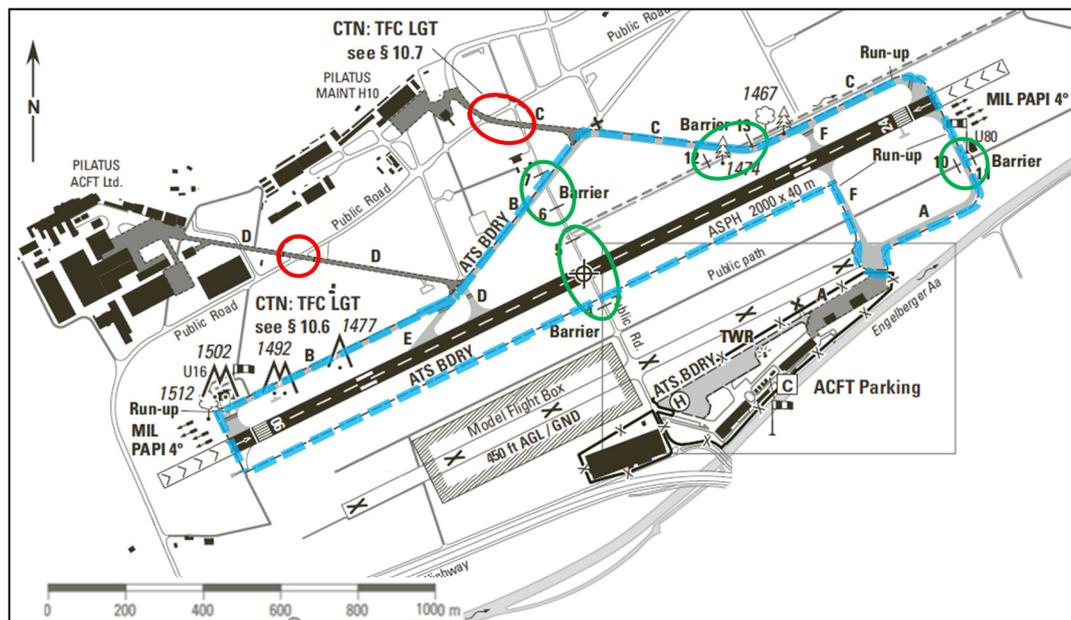
Auf dem Flugplatz Buochs sind innerhalb des Bereiches, für den die Flugverkehrsleitung zuständig ist (vgl. Abbildung 8, ATS BDRY: *Air Traffic Service Boundary*, blau-gestrichelte Umrandung) die Kreuzungen zwischen der öffentlichen Strasse (Herdernstrasse) / der Fussgängerwege und den Rollwegen / der Piste mittels Barrieren gesichert (*Barrier*, grün markiert). Die beiden Kreuzungen zwischen der Kantonsstrasse und den TWY C / TWY D sind hingegen nur mit Lichtsignalen versehen (TFC LGT: *Traffic Light*, rot markiert).

**Abbildung 8:** Ausschnitt aus der AD INFO 1, farblich markiert durch die SUST.

Die technische Sicherung einer Kreuzung mittels Schranken, wie sie in Buochs bei den Kreuzungen im Bereich, für den die Flugsicherung zuständig ist, bestehen, ist eine effektive Massnahme zur Erhöhung der Sicherheit (vgl. Abbildung 8). Eine geschlossene Schranke hindert optisch vor einer Weiterfahrt und bildet zusätzlich ein physisches Hindernis. Aus diesem Grund werden beispielsweise Bahnübergänge basierend auf einer Risikoabschätzung häufig mittels Schranken gesichert. Eine geschlossene Schranke auf der Fahrbahn hätte der Fahrer mit grosser Wahrscheinlichkeit wahrgenommen und das Auto frühzeitig abgebremst. Im vorliegenden Fall war die Kreuzung der Kantonsstrasse mit dem Rollweg D jedoch nur mittels Verkehrsampeln und einem aufleuchtenden Warnsignal geschützt, was zur Entstehung des schweren Vorfalles beitrug.
