Rapport final n° 2370 du Service suisse d'enquête de sécurité SESE

concernant l'accident de l'avion de transport Ju 52/3m g4e, HB-HOT,

survenu le 4 août 2018

à 1,2 km au sud-ouest du Piz Segnas, Flims (GR)

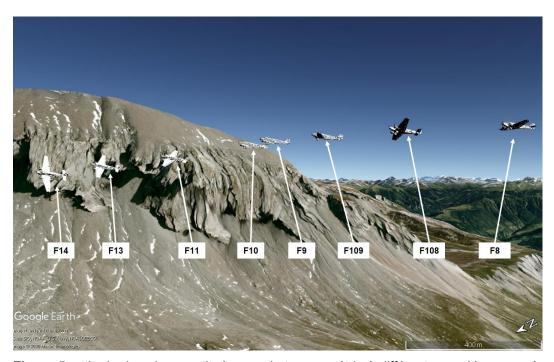
Après le point F13, le mouvement de roulis à gauche s'est accentué en continu et n'a pas non plus diminué lorsqu'il y a eu un débattement significatif des ailerons vers la droite. Les ailerons ont alors été remis en position neutre, puis braqués provisoirement pour un virage vers la gauche.

Figure 5: attitude de vol reconstituée par photogrammétrie à différentes positions, représentée dans Google Earth. Afin de mieux visualiser l'avion, sa taille a été multipliée par deux.

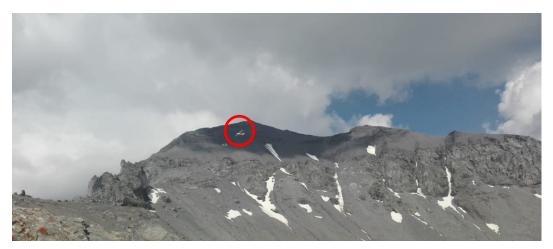
Le 4 août 2018 à 16h55, juste avant l'accident de l'appareil HB-HOT, un avion monomoteur biplace du type Cessna 152 a survolé le col deSegnas en provenance du sud. L'élève-pilote et l'instructeur installés à bord effectuaient un vol d'initiation au-dessus des Alpes. Dans la région de Films, l'avion a rencontré des courants descendants et l'équipage a décidé de voler le long du versant est de la vallée encaissée au sud-ouest du Piz Segnas, afin de pouvoir effectuer à tout moment un demi-tour en cas de courants descendants persistants. À l'altitude choisie de 9100 pieds AMSL, soit 2800 m/M, le Cessna 152 a rencontré des courants ascendants, interrompus brièvement par une zone de faibles courants descendants juste avant le col deSegnas. Le survol de la crête du Piz Segnas ne posait aucun problème. Aucun cisaillement ni turbulence n'a été rencontré à cette hauteur de vol (cf. figure 10 et annexe A1.7).

Figure 10: image du Cessna 152 (encerclé en rouge) devant le Piz Segnas, juste avant le survol de la crête à l'est du col en direction de l'ouest le 4 août 2018 à 16h55. La couche nuageuse au-dessus du col de Segnas est la même que celle visible sur les images prises par des caméras de surveillance (cf. annexe A1.7). Cette image ne permet pas d'apprécier clairement la situation derrière le col. Néanmoins, les enregistrements des caméras de surveillance d'Elm, ainsi que les déclarations de l'instructeur et la figure 3 du présent rapport attestent que la visibilité au-dessus du col et derrière le col était dégagée au moment de l'approche de l'appareil HB-HOT.

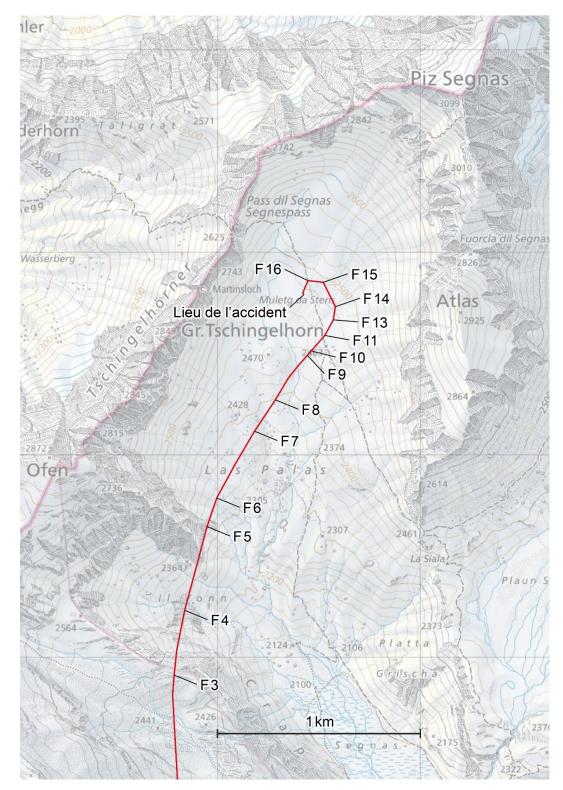
À 16:56:02, juste après le point F4, le régime des trois moteurs a augmenté à raison de 40 tours par minute. À 16:56:09, le HB-HOT a pénétré dans la vallée encaissée au sud-ouest du Piz Segnas (point F5, cf. également figure 14) à une altitude de 2755 m et se trouvait donc à 130 m au-dessus du col. L'avion a ensuite suivi une ligne quasiment centrale orientée nord/nord-est. Au cours de cette phase, le HB-HOT est légèrement remonté, avec une pente d'environ 2 degrés et une assiette toujours comprise entre 5 et 7 degrés. À 16:56:17, au niveau du point F7, l'avion a atteint une altitude de 2767 m/M et se trouvait ainsi à 140 m au-dessus du col de Segnas.

Figure14: trajectoire reconstituée du HB-HOT lors du vol du 4 août 2018 (en rouge) à partir du point F3 jusqu'au lieu de l'accident. Source de la carte de base: Office fédéral de topographie.

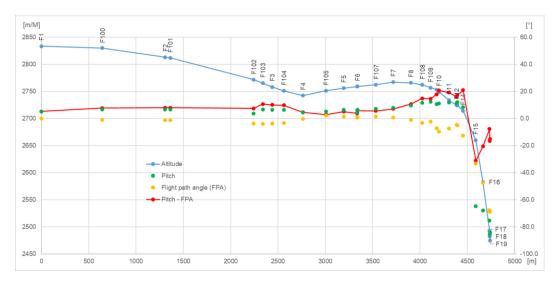
La figure 15 montre l'altitude, l'assiette (*pitch*), la pente (*flight path angle*) ainsi que la différence entre ces angles.

Figure 15: altitude, assiette (*pitch*) et pente (*flight path angle* – FPA) en fonction de la trajectoire horizontale parcourue. L'ordonnée de gauche indique l'altitude et l'ordonnée de droite les valeurs des angles d'attitude.

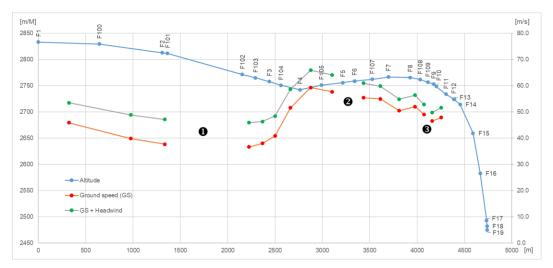
Figure 17: altitude, vitesse sol (*ground speed*) et vitesse sol + vent de face (*ground speed* + *headwind*) calculés en fonction de la distance cumulée horizontale.

Dans la zone ① (cf. figure 17) où les courbes de la vitesse sol sont interrompues, aucun intervalle de temps et donc aucune *ground speed* n'ont pu être calculés. En effet, les points de données proviennent de deux sources vidéo, sans aucun lien entre elles, et n'ont donc pas pu être calculés. Dans les autres chaînons manquants (zones ② et ③), il existe des points non représentés, issus de sources de données, auxquels aucune durée ne peut être attribuée.

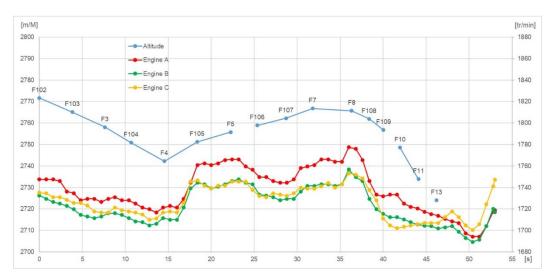
La figure 18 montre l'évolution des régimes des trois moteurs sur la base de la durée de la vidéo. Il n'a pas été possible d'attribuer les régimes des moteurs A, B et C (*Engine* A, B, C) à la position des moteurs (à gauche, au centre, à droite).

Figure 18: altitude et régime des trois moteurs en fonction de la durée de la vidéo.

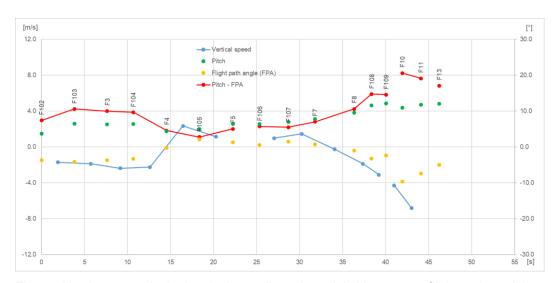
En plus de l'assiette et de la pente, la figure 19 montre la vitesse de vol en montée et descente sur la base de la durée de la vidéo.

Figure 19: vitesse verticale (*vertical speed*), assiette (*pitch*) et pente (*flight path angle*) en fonction de la durée de la vidéo.

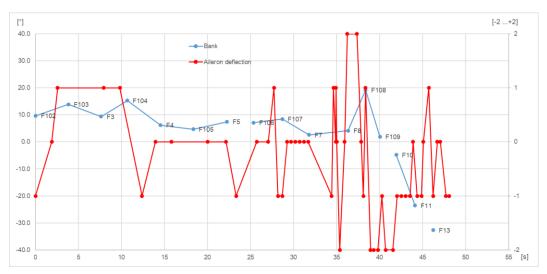
Figure 20: inclinaison latérale (bank) et débattement des ailerons (aileron deflection) en fonction de la durée de la vidéo. Les degrés positifs sur l'ordonnée de gauche représentent une inclinaison vers la droite et/ou des ailerons braqués pour un virage vers la droite. Les angles d'inclinaison latérale (bank angle) ont été déterminés par photogrammétrie.

Les débattements des ailerons ont été évalués de manière qualitative avec les valeurs - 2, - 1, 0, + 1 et + 2 (cf. figure 20, ordonnée de droite) sur la base d'un enregistrement vidéo réalisé à l'intérieur de l'avion. Les valeurs positives signifient un débattement d'aileron pour un mouvement de roulis en sens horaire autour de l'axe de la trajectoire de vol, c'est-à-dire pour un virage vers la droite. Par opposition, les valeurs négatives signifient des débattements d'ailerons pour un virage vers la gauche et des valeurs neutres signifient une position neutre en termes de débattements d'ailerons.
