Rapporto finale n° 2370 del Servizio d'inchiesta svizzero sulla sicurezza SISI

sull'incidente occorso al velivolo
Junkers Ju 52/3m g4e, HB-HOT,

operato da Ju-Air,

in data 4 agosto 2018

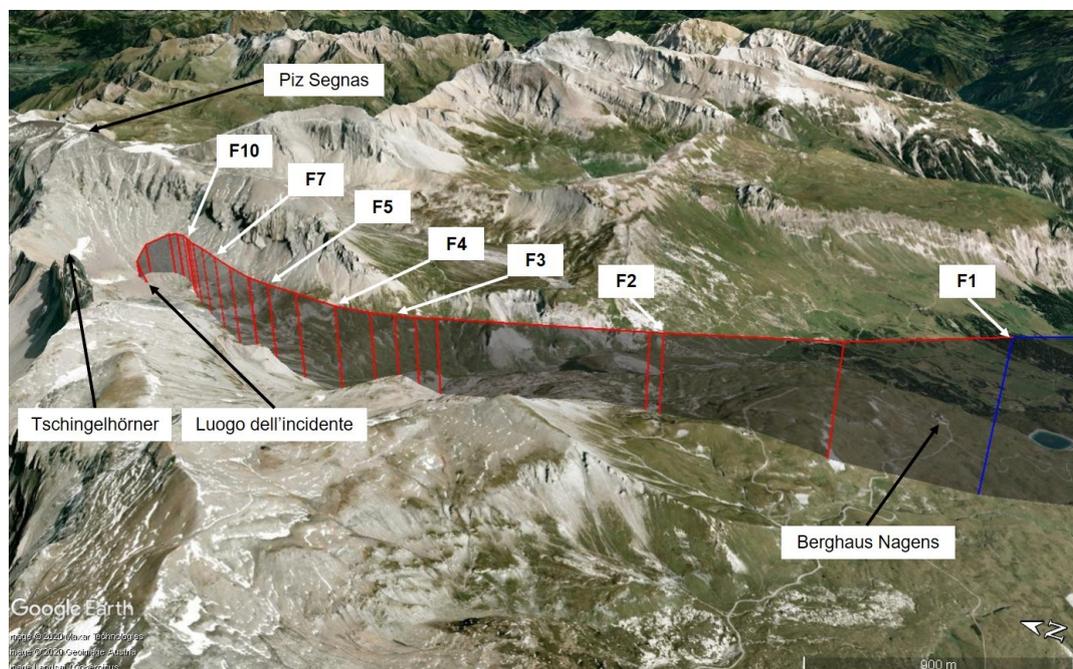
Figura 2: ricostruzione della rotta di volo dell'HB-HOT (in rosso) del 4 agosto 2018 dalla Berghaus Nagens fino al luogo dell'incidente, presentata in Google Earth. Il punto F1 rappresenta il primo di 29 punti determinati mediante fotogrammetria. L'altitudine di volo al punto F1 era di 2833 m s.l.m.

In prossimità del punto F3 il velivolo ha perso leggermente quota e la velocità al suolo è aumentata per un breve lasso di tempo di circa 65 km/h, toccando i 200 km/h. Durante questo lasso di tempo l'angolo di assetto longitudinale³ era di 5–7 gradi. Al termine di questa fase, poco prima del punto F4, l'angolo della traiettoria di volo⁴ è diminuito da -3 gradi a -1 grado e il regime di rotazione dei tre motori si è ridotto costantemente di circa 20 giri al minuto. Al punto F4 il velivolo si trovava ad una quota di 2742 m s.l.m.

Alle ore 16:56:02, poco dopo il punto F4, il regime dei tre motori è aumentato di circa 40 giri al minuto. Alle ore 16:56:09 l'HB-HOT è entrato ad una quota di 2755 m s.l.m. nella conca a sud-ovest del Piz Segnas (punto F5, cfr. anche la Figura 14) e si trovava quindi a circa 130 m sopra il passo del Segnas. L'equipaggio di volo ha condotto quindi il velivolo verso il centro della valle con una rotta nord-nordest. In questa fase l'HB-HOT è salito leggermente, l'angolo della traiettoria di volo era di circa 2 gradi e l'angolo di assetto longitudinale era ancora di 5–7 gradi. Alle ore 16:56:17, al punto F7, il velivolo ha raggiunto una quota di 2767 m s.l.m. trovandosi quindi a circa 140 m sopra il passo del Segnas.

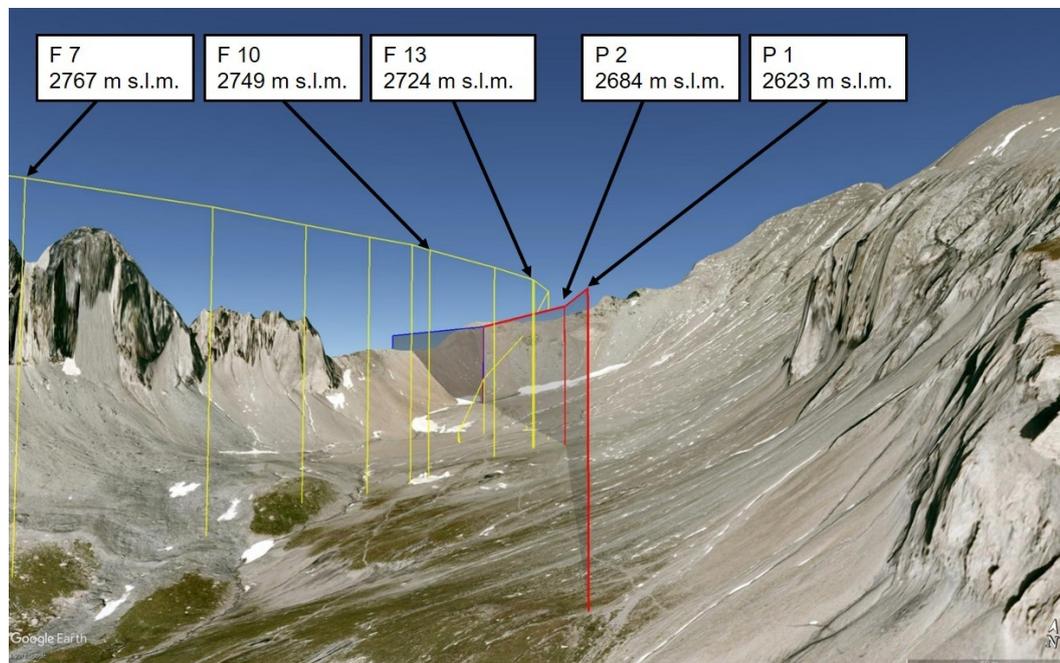
Il 6 luglio 2013 il pilota B in qualità di comandante, insieme al pilota A, che allora era ancora copilota, è entrato in volo in salita nella conca a sud-ovest del Piz Segnas con il velivolo omologo HB-HOP in modo simile al volo dell'incidente, sorvolando il crinale del passo del Segnas a circa 30 m dal suolo (cfr. Figura 9).

Figura 9: confronto delle rotte di volo ricostruite del 6 luglio 2013 (in rosso, punti contrassegnati con P), proiezione della rotta (in blu) con il volo dell'incidente del 4 agosto 2018 (in giallo, punti contrassegnati con F). Presentazione in Google Earth.

Su questo volo non sarebbe stato possibile effettuare una virata di inversione o seguire una rotta di volo alternativa nella parte settentrionale della conca a sud-ovest del Piz Segnas.

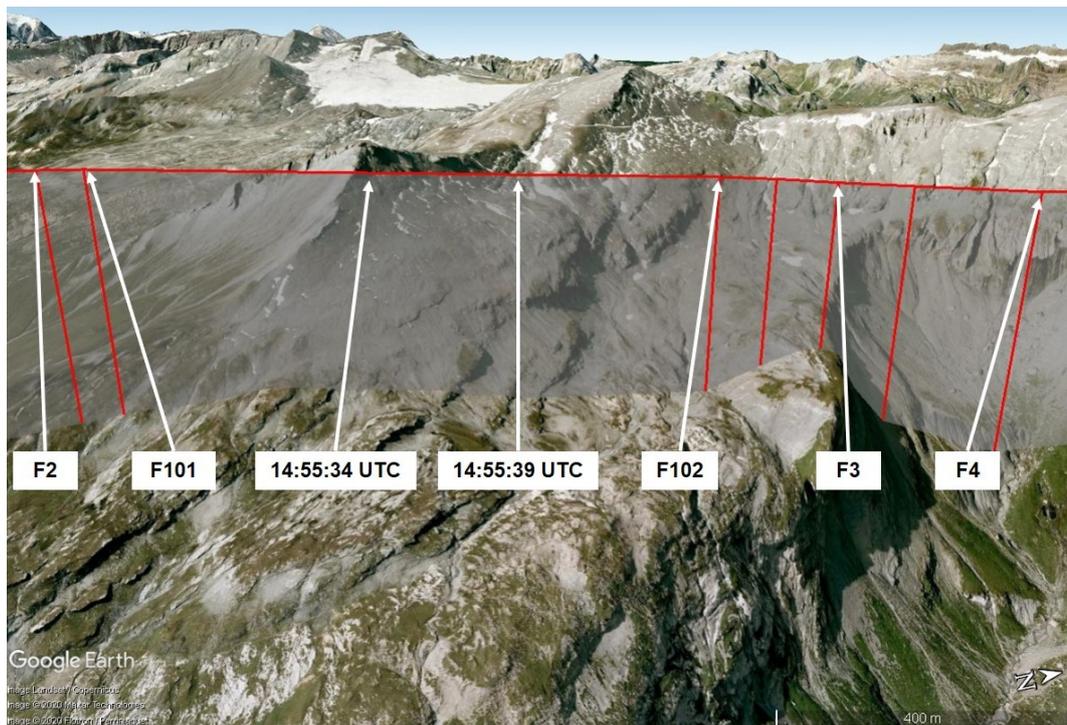
due riprese video dalla cabina passeggeri dell'HB-HOT vi è un vuoto temporale: la prima termina dopo il punto F101 e la seconda inizia al punto F102 (cfr. Figura 13).

In questo lasso di tempo senza registrazioni tra il punto F101 e F102 sono stati ricevuti dati radar dal transponder dell'HB-HOT. Oltre agli altri dati usuali, il transponder con modalità S ha trasmesso per due volte in momenti noti dati precisi dell'apparecchio GPS collegato al transponder. Sono stati trasmessi la rotta vera al suolo (True Track – TT) e la velocità GPS al suolo (Ground Speed – GS). L'altitudine trasmessa è stata generata dalla sonda di pressione del transponder, mentre la posizione GPS non è stata trasmessa. Una stazione radar ubicata in modo sfavorevole sotto il profilo geometrico ha registrato la posizione del velivolo al momento della trasmissione di questi due pacchetti dati; tuttavia tale posizione non è stata utilizzata a causa dell'insufficiente grado di precisione. I valori trasmessi relativi a ora, TT e GS sono invece precisi e quindi sono stati utilizzati. Pertanto in questo settore sono disponibili due ulteriori pacchetti dati con orario, TT e GS:

Figura 13: ricostruzione fotogrammetrica della rotta dell'HB-HOT del 4 agosto 2018 (rosso) tra i punti F2 e F4, presentata in Google Earth. I due pacchetti dati supplementari sono stati trasmessi dal transponder alle ore 14:55:34 UTC e alle ore 14:55:39 UTC.

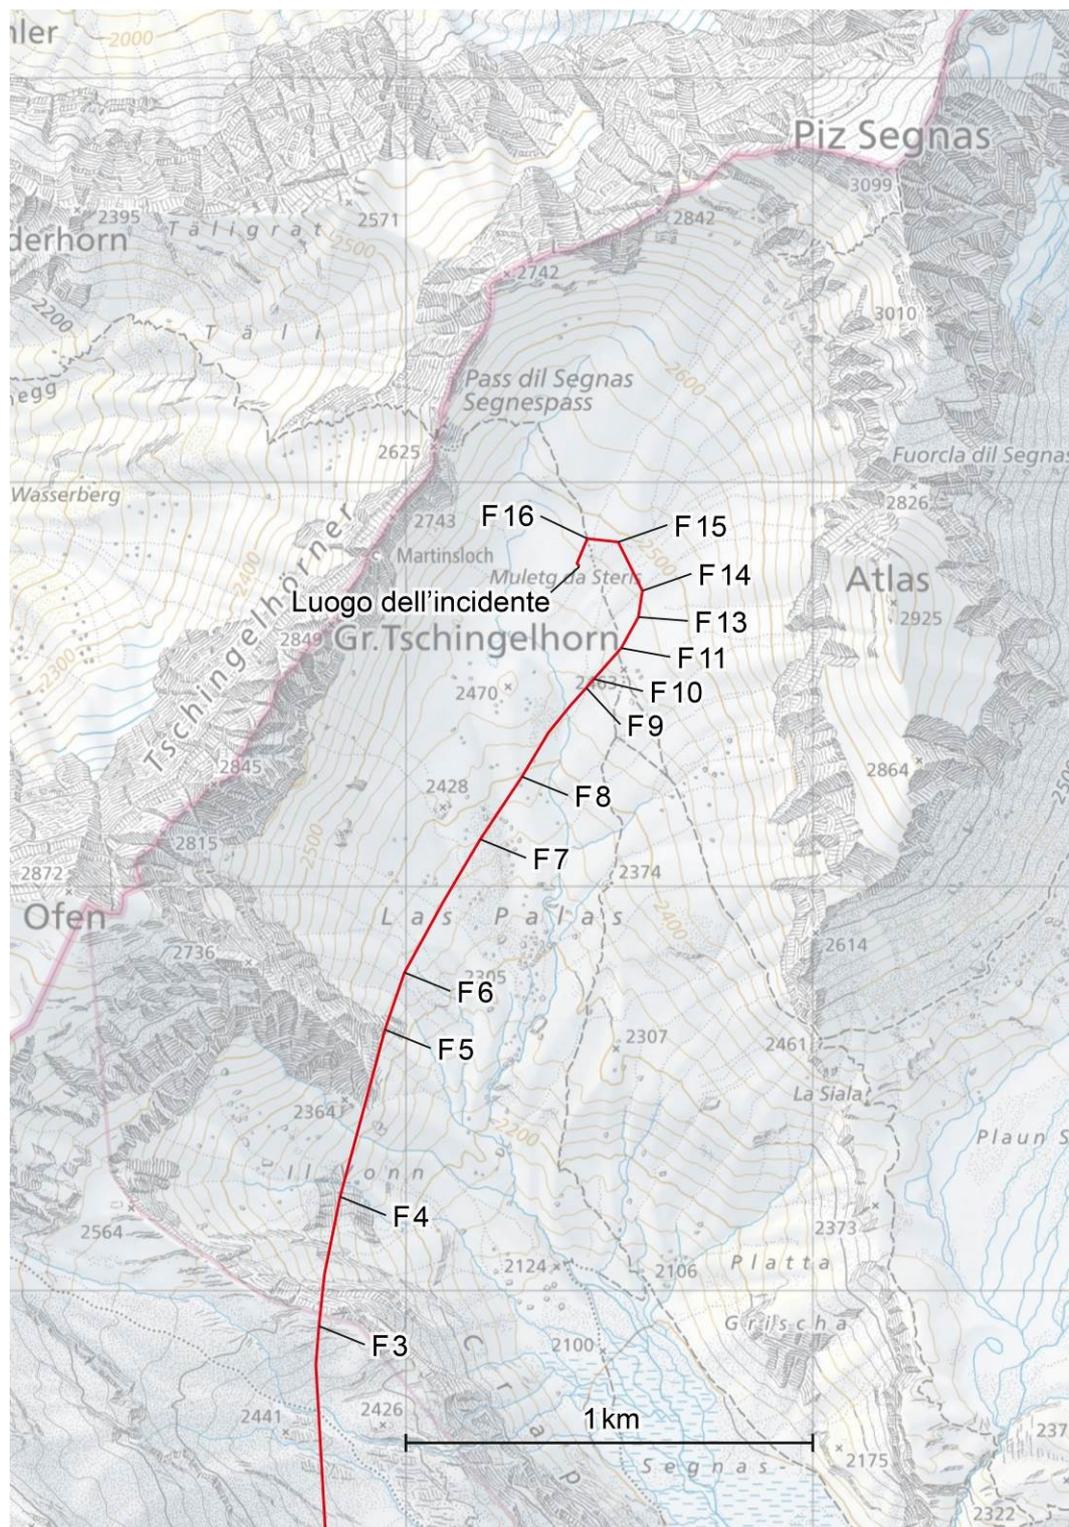
Figura 14: ricostruzione della rotta dell'HB-HOT del 4 agosto 2018 (rosso) dal punto F3 al luogo dell'incidente. Fonte della carta di base: Ufficio federale di topografia.

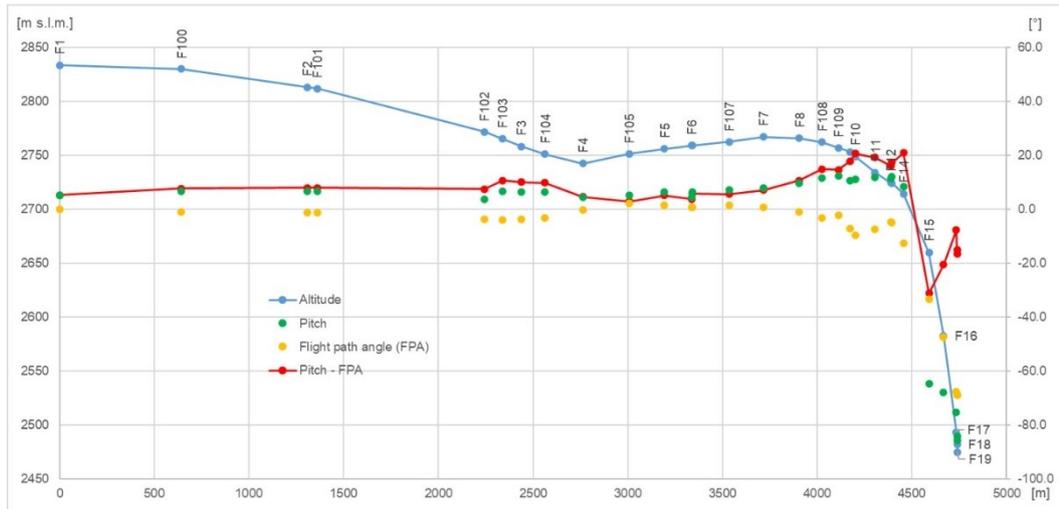
Nella Figura 15 sono rappresentati altitudine, angolo di assetto longitudinale (*pitch*) e angolo della traiettoria di volo (*flight path angle*) nonché la differenza tra questi angoli.

Figura 15: altitudine (*altitude*), angolo di assetto longitudinale (*pitch*) e angolo della traiettoria di volo (*flight path angle – FPA*) in funzione della rotta orizzontale percorsa. L'ordinata sinistra riporta il valore dell'altitudine, l'ordinata destra i valori degli angoli.

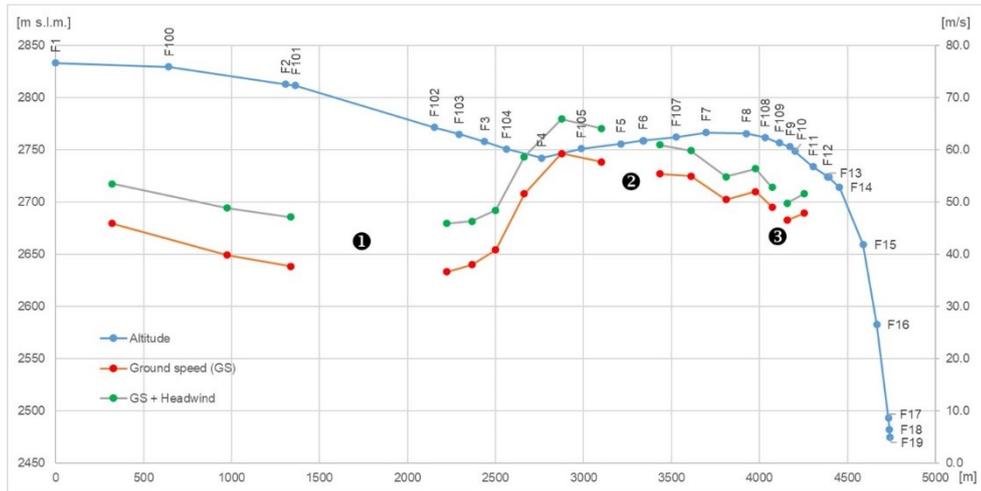
Dalla Figura 17 emerge l'evoluzione calcolata della velocità del velivolo al suolo (*Ground Speed – GS*); in questo caso sono stati considerati anche i tre valori GS ricevuti dal transponder dell'HB-HOT.

Figura 17: *altitude, ground speed* calcolata e *ground speed + headwind* in funzione della distanza orizzontale cumulata.

Nel settore ❶ (cfr. Figura 17), in cui gli andamenti delle curve della velocità al suolo sono interrotti, non è stato possibile calcolare la differenza temporale e pertanto nemmeno la *ground speed*, poiché i punti dati sono stati determinati in base a due diverse fonti video non correlate tra loro. Per quanto riguarda le altre due interruzioni (settori ❷ e ❸), esistono punti non raffigurati da altre fonti di dati a cui non è possibile attribuire una durata.

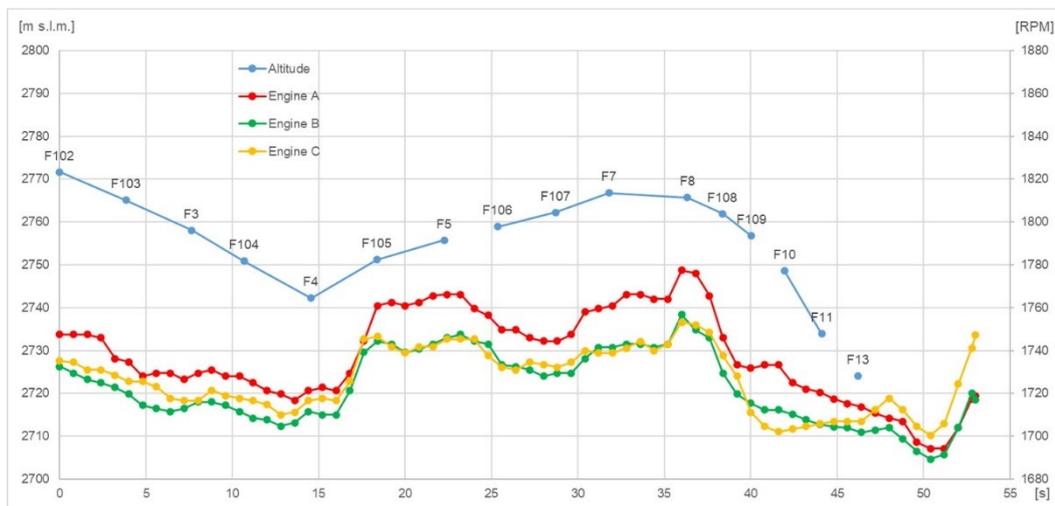
Nella Figura 18 è rappresentato l'andamento dei giri dei tre motori sulla base della durata del video. Non è stato possibile attribuire i giri dei motori A, B e C (*Engine A, B, C*) alla posizione dei motori (sinistra, centro, destra).

Figura 18: quota (*altitude*) e giri dei tre motori in funzione della durata del video.

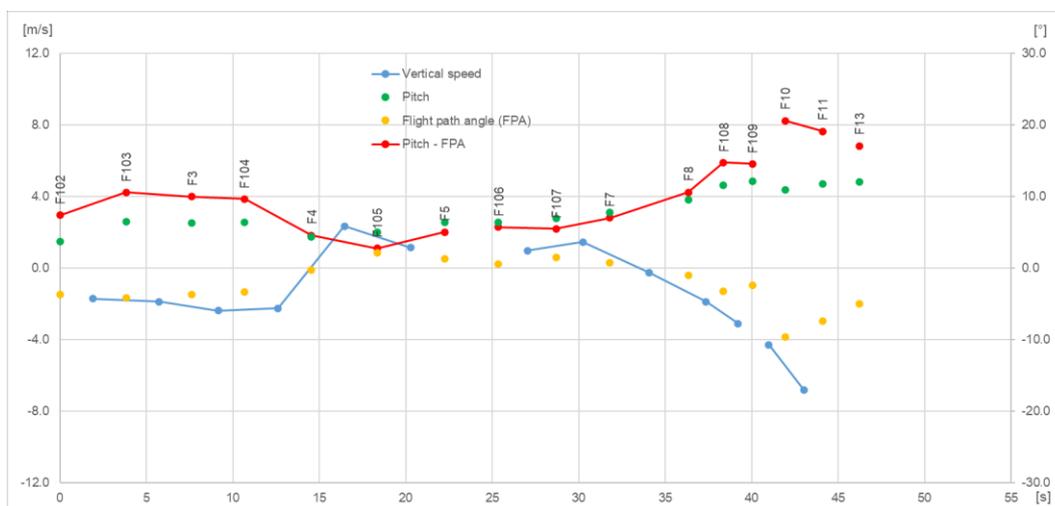
Oltre a *pitch* e FPA, la Figura 19 mostra anche la velocità di salita e di discesa in base alla durata del video.

Figura 19: *vertical speed*, *pitch* e *flight path angle* in funzione della durata del video.

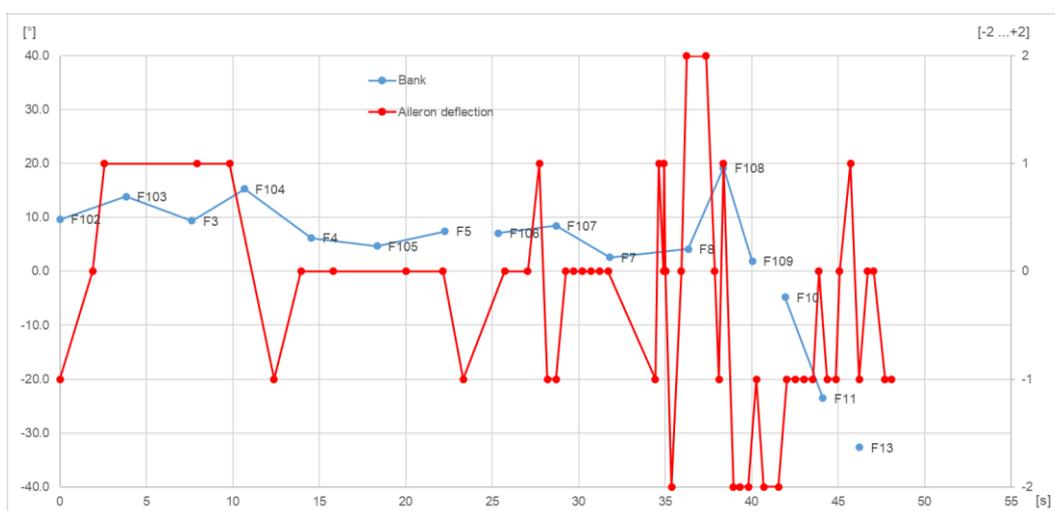
Figura 20: inclinazione (*bank*) ed escursione degli alettoni (*aileron deflection*) in funzione della durata del video. I gradi positivi sull'ordinata sinistra indicano un'inclinazione verso destra rispettivamente escursioni degli alettoni per una virata a destra. Gli angoli d'inclinazione (*bank angle*) sono stati determinati mediante fotogrammi.

Le escursioni degli alettoni sono state valutate qualitativamente sulla base di una ripresa video, effettuata dall'interno dell'aeromobile, con i valori - 2, - 1, 0, + 1 e + 2 (Figura 20, ordinata destra). I valori positivi indicano un'escursione degli alettoni per un rollio in senso orario visto nella direzione di volo, ossia per una virata a destra, i valori negativi indicano analogamente escursioni degli alettoni per una virata a sinistra e i valori zero una posizione neutra degli alettoni.
