Abschlussbericht Nr. 2435 der Schweizerischen Sicherheitsuntersuchungsstelle SUST

über den schweren Vorfall des Verkehrs-
flugzeuges Airbus A330-343, HB-JHI,

vom 13. September 2024

ca. 50 NM west-nordwestlich von Basel

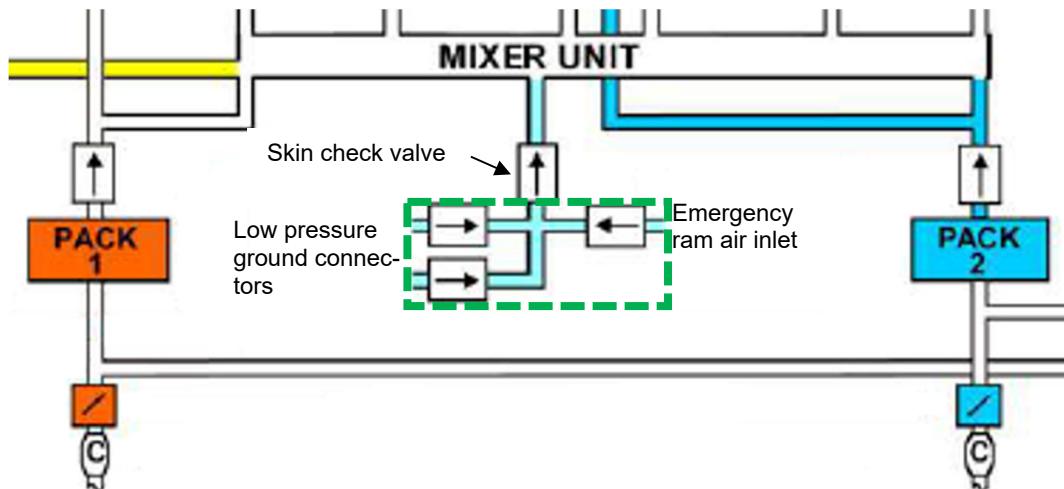
Abbildung 4: Schematische Darstellung der Mischeinheit (*mixer unit*) des Kabinendrucksystems und des Niederdruckverteilers (*low pressure manifold*) (grün-gestrichelt eingeklemmt). Quelle: Flugzeughersteller, bearbeitet durch die SUST.

Über den Niederdruckverteiler wird die Luft durch ein zweites Rückschlagventil, das sogenannte *skin check valve*, direkt in die Mischeinheit (*mixer unit*) geführt (vgl. Abbildung 4 und Anlage 1). Die *mixer unit* kombiniert Frischluft mit Umluft und führt sie den verschiedenen Kabinenzonen zu, wodurch eine Verteilung der klimatisierten Luft im gesamten Flugzeug gewährleistet wird.

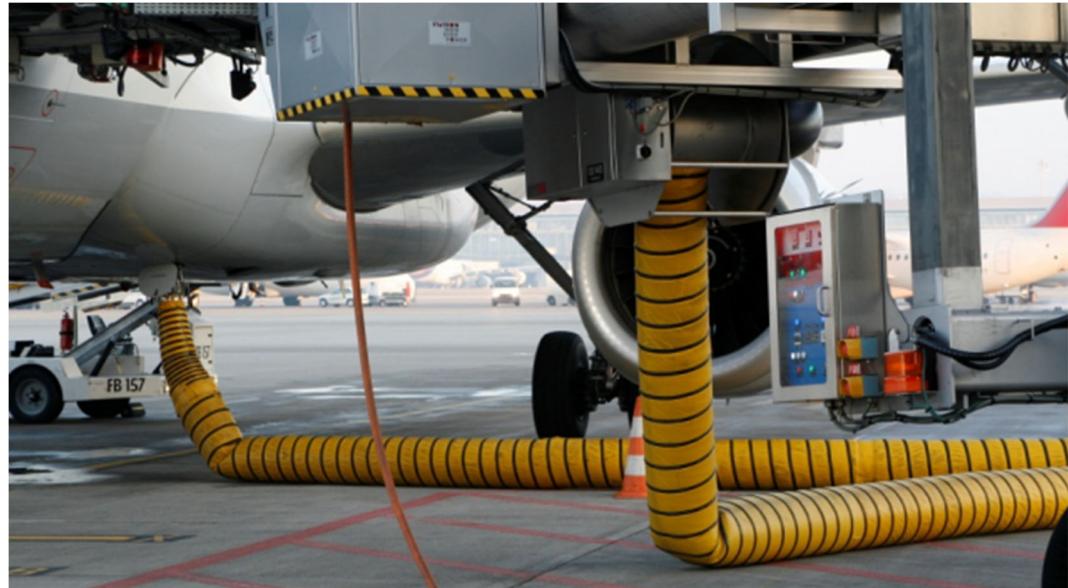
Alternativ kann eine externe pneumatische Quelle, ein Bodenluftgerät (*Preconditioned Air Unit – PCA*), über den Bodenluftanschluss (*low pressure ground connector*) verwendet werden. Während das Flugzeug am Gate auf den Flug vorbereitet wird, verwendet man diesen Anschluss typischerweise, damit die APU nicht betrieben werden muss. Der Bodenluftanschluss besteht aus zwei nebeneinander liegenden Anschlüssen, die je mit einem *check valve* ausgestattet sind und über die externe Luft in den Niederdruckverteiler geführt werden können. Dies erfolgt über flexible Luftschräume, die an den Fluggastbrücken angebracht sind (vgl. Abbildung 5).

Abbildung 5: Luftschauch des *pre-conditioned air system*, der an die Bodenluftanschlüsse (*low pressure ground connector*) angeschlossen ist. Quelle: Flughafen Zürich.

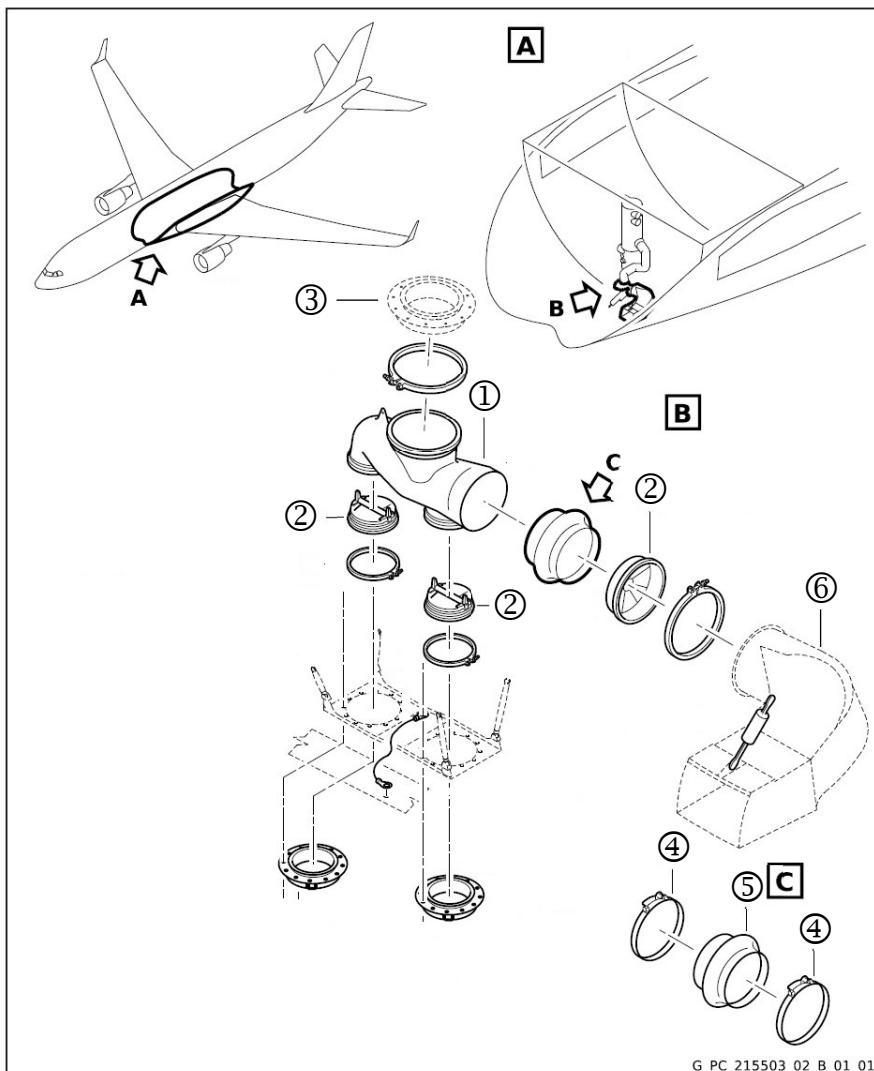
Anlage 1: Bodenluftanschluss und Notstaulufteinlass

Die Dichtmanschette (*sleeve*) beim Übergang vom Niederdruckverteiler (*low pressure manifold*) zum Rückschlagventil (*check valve*) des Notstaulufteinlasses (*emergency ram air inlet*) wurde stark beschädigt im Flugzeuginnern vorgefunden. Weiter war eine Schraubschelle lose, die zweite fehlte und war im Flugzeuginnern nicht auffindbar. Die gerissene Dichtmanschette kann als Folgeschaden auf das defekte *skin check valve* zurückgeführt werden, da die Dichtmanschette dem Luftdruck nicht mehr standhielt. Im Service Bulletin wird auf diese mögliche Beschädigung hingewiesen (vgl. Kapitel 1.6.3.2). Durch die austretende Luft konnte der Kabinendruck nicht mehr aufrechterhalten werden.

- Das *skin check valve* zwischen dem Niederdruckverteiler (*low pressure manifold*) und der Mischeinheit (*mixer unit*) war stark beschädigt und nicht mehr funktionstüchtig.

- Das *skin check valve* ist von aussen nicht sichtbar, weshalb der Defekt unerkannt blieb.
- Die Dichtmanschette (*sleeve*) beim Übergang vom Niederdruckverteiler zum *check valve* des Notstaulufteinlasses (*emergency ram air inlet*) hielt dem Luftdruck aufgrund des defekten *skin check valve* nicht stand und wurde stark beschädigt.
