Abschlussbericht Nr. 2365 der Schweizerischen Sicherheitsuntersuchungsstelle SUST

über den Unfall des Flugzeuges
Robin DR 400/180, HB-KFY,

vom 29. August 2017

Flugfeld Raron (LSTA),
Gemeinde Raron (VS)

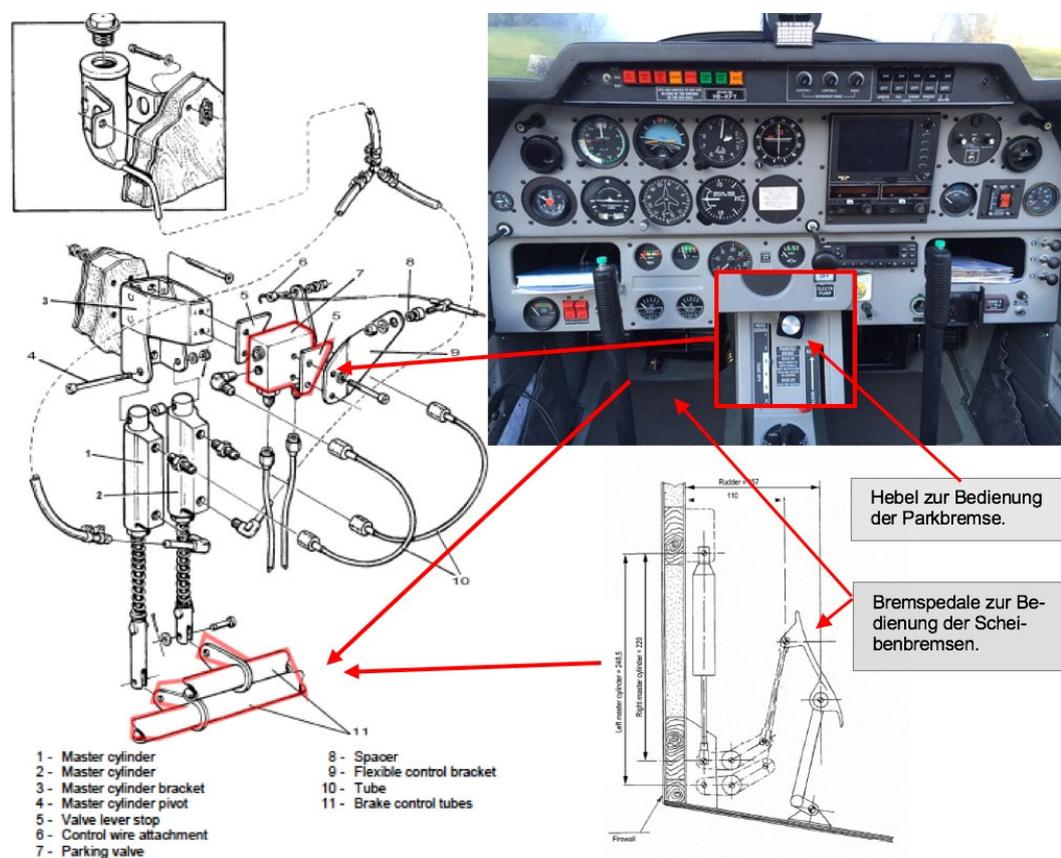
Die hydraulischen Scheibenbremsen besitzen für jedes Hauptfahrwerkrad voneinander getrennte Ölhydrauliksysteme. Die Scheibenbremsen werden durch das linke, respektive rechte Bremspedal bedient. Die Parkbremse verfügt über ein Ventil, das durch Ziehen an einem kleinen Hebel geschlossen werden kann und den Systemdruck des Bremssystems auf dem aktuellen Hydraulikdruck hält (vgl. Abbildung 5).

Abbildung 5: Schema des Bremssystems und der dazugehörigen Bedienelemente

Es konnten keine technischen Mängel, weder am Bremssystem noch an der Geschwindigkeitsanzeige gefunden werden, die den Unfall hätten verursacht oder beeinflussen können.
