Summarischer Bericht

Luftfahrzeug	Tecnam P2010	HB-KMK
Halter / Eigentümer	Flugschule Basel AG, P.O. Box, 4030 Basel	
Fluglehrer	Schweizer Bürger, Jahrgang 1949	
Ausweis	Berufspilotenlizenz für Flugzeuge (<i>Commercial Pilot License – CPL(A)</i>) nach der Europäischen Agentur für Flugsicherheit (<i>European Union Aviation Safety Agency – EASA</i>), ausgestellt durch das Bundesamt für Zivilluftfahrt (BAZL)	
Flugstunden	insgesamt	4797 h während der letzten 90 Tage 15 h
	auf dem Vorfallmuster	29 h während der letzten 90 Tage 4 h
Pilot	Schweizer Bürger, Jahrgang 1974	
Ausweis	Privatpilotenlizenz für Flugzeuge (<i>Private Pilot Licence Aeroplane – PPL(A)</i>) nach der EASA, ausgestellt durch BAZL	
Flugstunden	insgesamt	161:49 h während der letzten 90 Tage 5:52 h
	auf dem Vorfallmuster	5:07 h während der letzten 90 Tage 5:07 h
Ort	Flughafen Basel Mulhouse (LFSB)	
Koordinaten	---	Höhe ---
Datum und Zeit	22. Februar 2019, 19:55 Uhr Lokalzeit

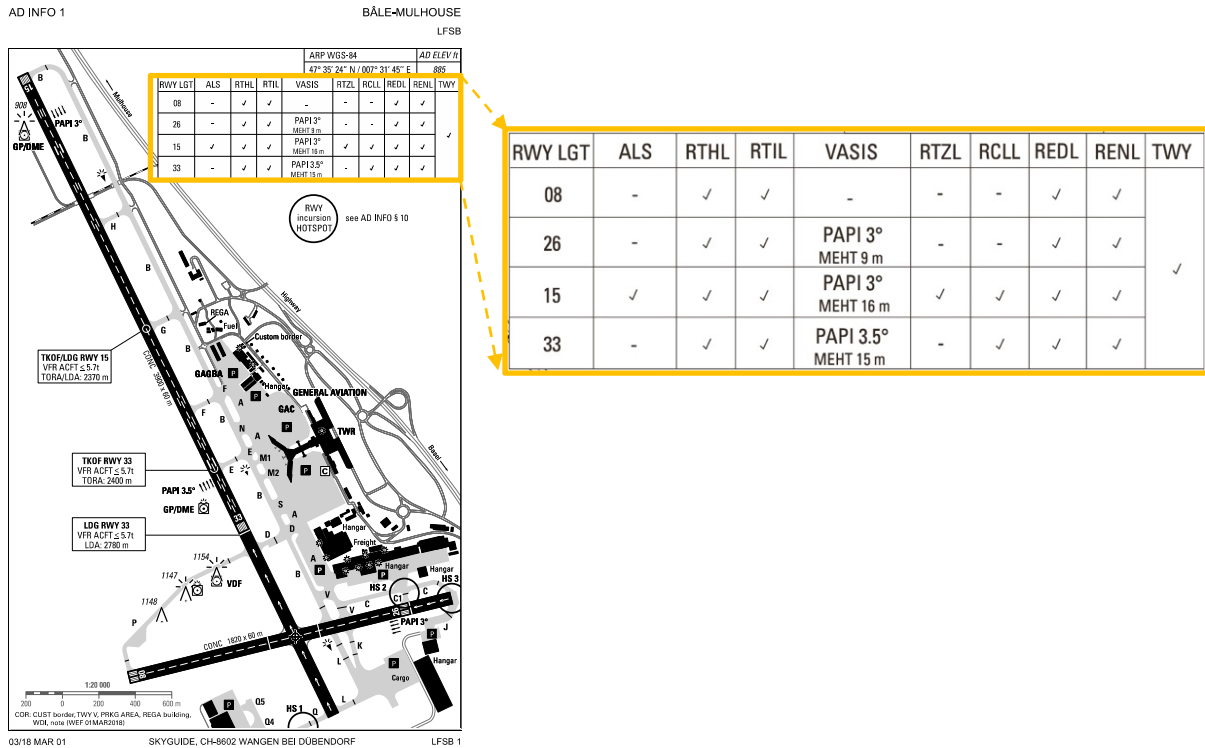
Nach dem sechsten Anflug forderte die Flugverkehrsleitung die HB-KMK auf, die Piste 26 für die nachfolgenden Anflüge zu nutzen. Die Flugverkehrsleitung begründete dies mit dem grossen Verkehrsaufkommen. Die Piste 26 verfügte im Gegensatz zur Piste 15 weder über eine Pisten-Mittellinien-Befehung noch über eine Anflugbefehung (vgl. Abbildung 2 und Abbildung 3). Der Fluglehrer sprach dies während des Fluges gegenüber dem Flugschüler an, mit

Abbildung 2: Bodenkarte des Flughafens Basel-Mülhausen (LFSB) mit den verschiedenen Befeuersystemen. Quelle der Karte: Skyguide.
