Schlussbericht Nr. 2310 der Schweizerischen Sicherheitsuntersuchungsstelle SUST

über den Unfall des Flugzeuges
Bücker Bü 133 C Jungmeister, HB-MIP,

vom 5. Oktober 2014

Flugplatz Lausanne-La Blécherette (VD)

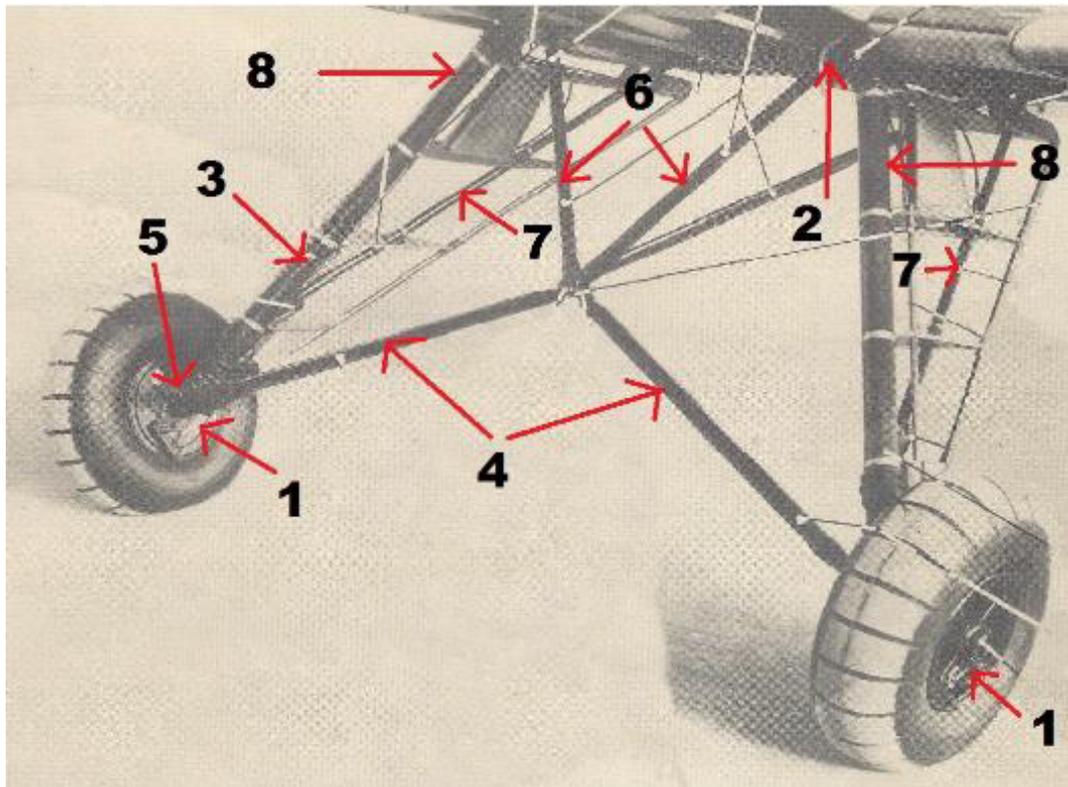
Abbildung 1: Übersicht der Fahrwerkanlage

Das Fahrwerk der Bücker 133 C besteht aus dem linken und dem rechten Federbein (vgl. Abbildung 1, Pos. 3). Die beiden Federbeine werden durch Zugstreben (Pos. 7) und den Fahrwerkstreben (Pos. 4) stabilisiert. Der Achsschenkel mit dem darauf montierten Rad (Pos. 1) wird bei der Einfederung des Fahrwerks in das Mantelrohr eingeschoben. Er ist über ein Gelenk mit dem Schmierbolzen (Pos. 5) über die Fahrwerkstrebe (Pos. 4) mit dem Strebenbock (Pos. 6) verbunden.

Die vorderen Streben des Strebenbocks sind am vorderen Holm des unteren Flügels mit je einem angeschweissten Befestigungsbeschlag (Pos. 2) verschraubt. Bei der Einfederung des Fahrwerks wird im Innern des Federbein-Mantelrohrs (Pos. 8) die Druckfeder belastet und der Federvorgang hydraulisch durch Öl gedämpft. Das Federbein und die Zugstrebe sind als Einheit stromlinienförmig verkleidet. Die Fahrwerkanlage ist identisch mit derjenigen des Flugzeugmusters Bücker 131.

Die folgenden Teile der Fahrwerkanlage wiesen starke Beschädigungen auf (vgl. Abbildung 1):

- Am äusseren Rand der Felge des rechten Rades (Pos. 1) waren Schleifspuren sichtbar. An zwei Stellen war dieser Rand stark verformt.
- Der Befestigungsbeschlag (Pos. 2) für die linke vordere Strebe des Strebenbocks war vom Hauptholm losgerissen.
- Das Mantelrohr (Pos. 8) des Fahrwerkfederbeines rechts war nach innen geknickt, auf der einen Seite aufgerissen und auf der gegenüberliegenden Seite gestaucht. Die Abknickstelle des Mantelrohrs befand sich etwa 12 cm über dem unteren Rohrende.
- Die am rechten Federbein montierte Gelenkgabel der Fahrwerkstrebe (Pos. 4) war plastisch stark deformiert.
- Der Schmierbolzen (Pos. 5) dieser Gelenkgabel war in drei Teile zerbrochen. Der Sechskantteil des Bolzens war auf der Unfallstelle nicht auffindbar.

Der Befestigungsbeschlag war vom Hauptholm losgerissen. Die Art des Bruches vom abgerissenen Befestigungsbeschlag wurde als Gewaltbruch aufgrund Überbelastung beurteilt.

Die Art des Schadens ist ein Hinweis, dass die linke vordere Strebe des Strebenbocks durch eine hohe Druckkraft beansprucht wurde, was zum Ausreissen der Befestigungsbeschlages geführt hat. Das Ausreissen ist mit den harten Stössen auf das rechte Fahrwerk erklärbar.

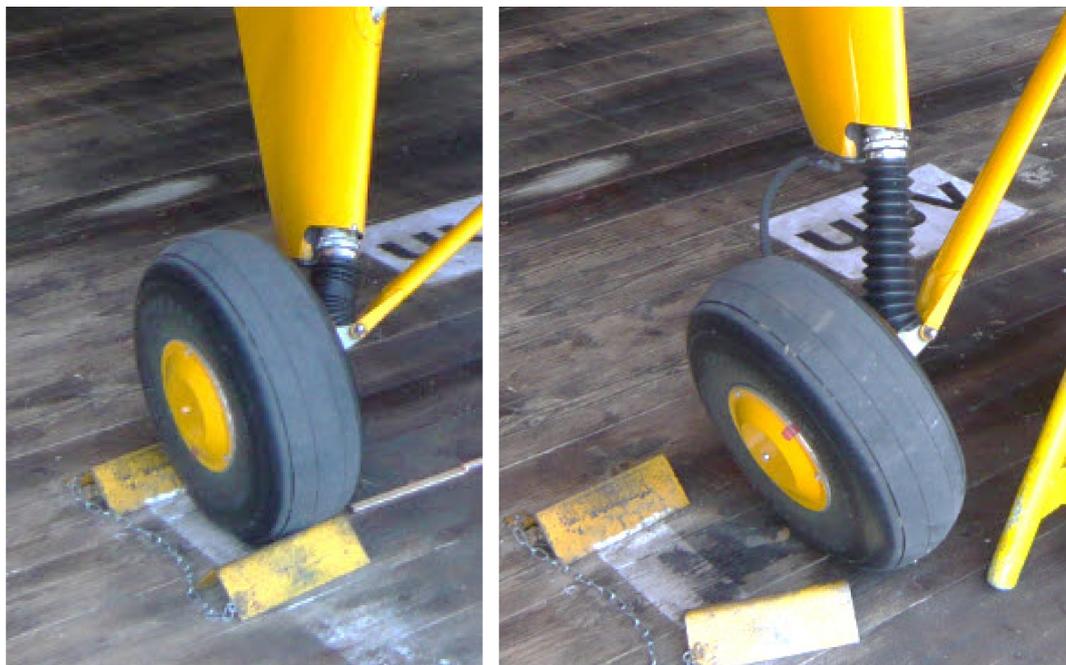
Abbildung 2: Die Fotos wurden an einem Vergleichsflugzeug aufgenommen. Das linke Bild zeigt das Fahrwerk im eingefederten Zustand. Das rechte Bild entsprechend das Fahrwerk im ausgefederten bzw. unbelasteten Zustand.

Die Spurweite ist im belasteten Zustand am Boden knapp 400 mm grösser als in der Luft. Die Radneigung des voll eingefederten Fahrwerks, gemessen ab der Vertikalen, beträgt rund 6°.

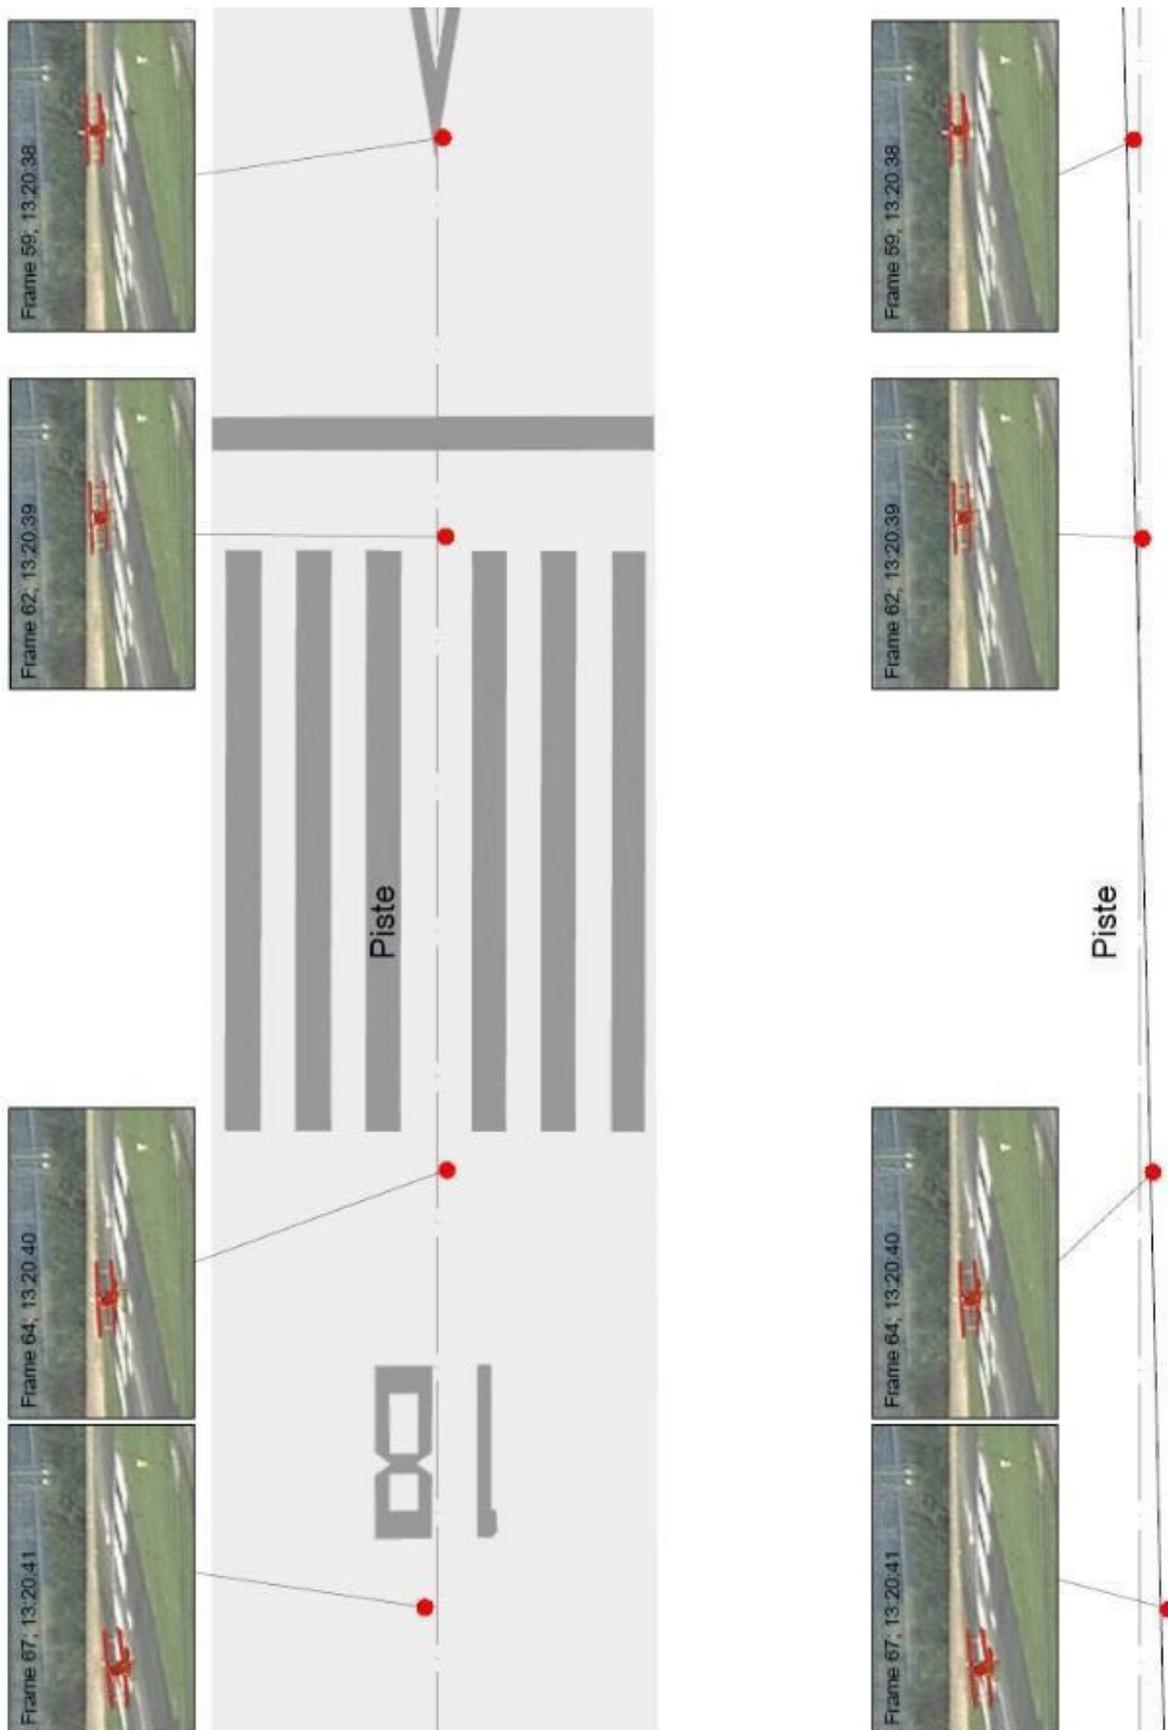
Anlage 2: Illustration der 3D-Rekonstruktion - Planauszug und Längsschnitt

Im Längsschnitt ist die ausgezogene Linie der effektiven Pistenneigung gegenüber der strichpunktierter dargestellten Horizontalen erkennbar.
