Rapport final n° 2310 du Service suisse d'enquête de sécurité SESE

concernant l'accident de l'avion
Bücker Bü 133 C Jungmeister, HB-MIP,

survenu le 5 octobre 2014

sur l'aérodrome de
Lausanne-Blécherette (VD)

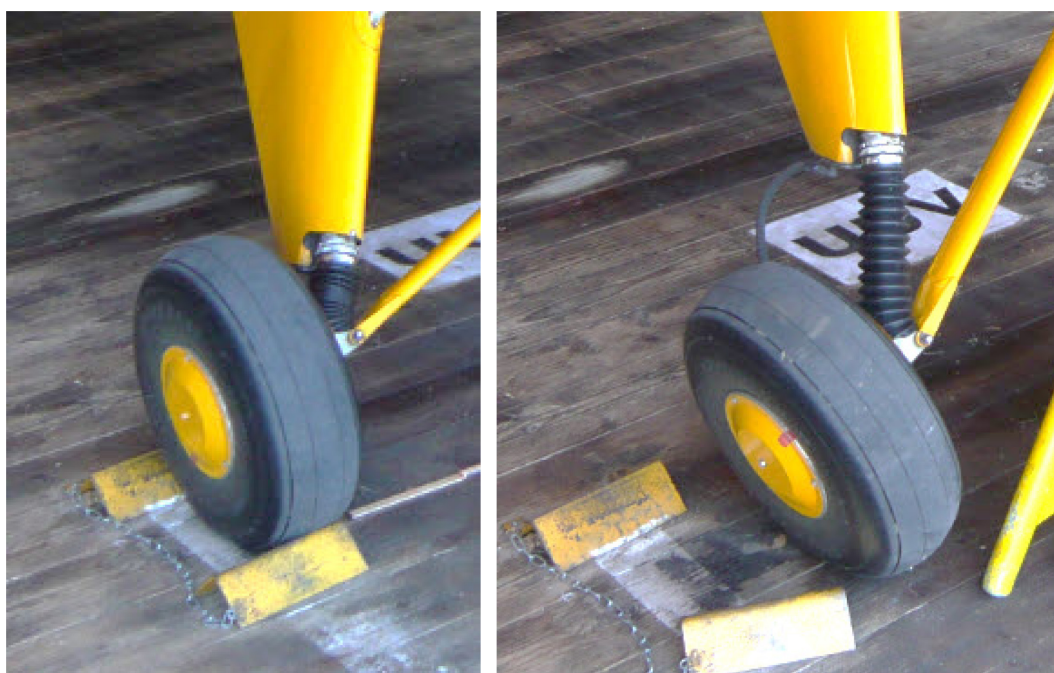
Figure 2: les photos ont été prises sur un avion comparable. À gauche, le train d'atterrissage est comprimé. À droite, position du train d'atterrissage non comprimé, sans charge.

Lorsque l'avion est au sol, l'écartement du train d'atterrissage est supérieur de presque 400 mm à l'écartement lorsque celui-ci est en vol. L'inclinaison des roues du train d'atterrissage totalement comprimé est de 6° par rapport à la verticale.

La géométrie de la compression, qui dépend de la variation du carrossage et de l'écartement, est problématique lors d'atterrissages sur des pistes en dur. L'adhérence des pneus est élevée sur un revêtement en dur, ce qui empêche l'écartement de se modifier lorsque le train d'atterrissage se comprime. De plus, les pneus utilisés actuellement sont dotés d'un profil rainuré sur toute leur circonférence, ce qui constitue un obstacle supplémentaire à l'augmentation de l'écartement. À l'origine, les pneus étaient dotés de rainures croisées ou étaient sans profil.
