Schlussbericht Nr. 2361 der Schweizerischen Sicherheitsuntersuchungsstelle SUST

über den Unfall des Flugzeuges PA-28-161, HB-PTL,

vom 20. August 2017

Alp Tsanfleuron, Savièse (VS)

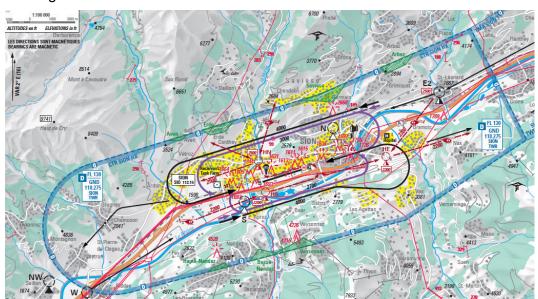
Kurz vor 12:48 Uhr meldete sich der Pilot der HB-PTL startbereit. Auf die Rückfrage des FVL nach der Ausflugroute gab der Pilot an, via den Meldepunkt NW zum Sanetschpass zu fliegen. Daraufhin fragte der FVL nach, ob der Pilot erst Richtung Westen zum Meldepunkt NW und danach in Richtung Sanetschpass zurückfliegen wolle, was dieser bejahte. Da hinter der HB-PTL ein Flugzeug nach Instrumentenflugregeln in Richtung Westen abfliegen wollte, fragte der FVL, ob der Pilot der HB-PTL einen Steigflug entlang des linken Gegenanfluges der Platzrunde für die Piste 25 akzeptieren würde (vgl. Abbildung 1). Dies wurde vom Piloten so bestätigt.

Abbildung 1: Auszug aus der Sichtanflugkarte von Sion (LSGS), Quelle der Basiskarte: Bundesamt für Landestopografie.

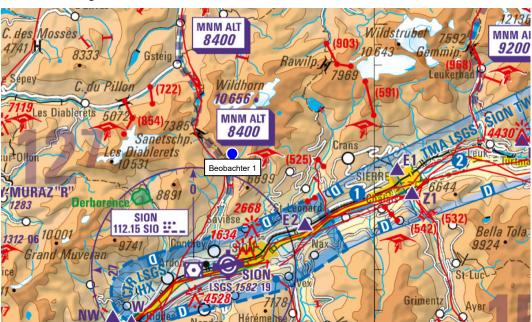
In der ICAO-Karte der Schweiz werden die Empfehlungen zusammengefasst bezüglich der Flugroute mit der dazugehörigen Mindestflughöhe für die meisten Pässe wie folgt illustriert:

Abbildung 6: Ausschnitt der ICAO-Karte der Schweiz für den Bereich des Sanetschpasses. Der blaue Punkt bezeichnet den Standort von Beobachter 1. Die Iila gestrichelte Linie bezeichnet die empfohlene Flugroute. In den weissen Rechtecken werden mit "MNM ALT" die Mindestflughöhen von 8400 ft eingangs der Route bezeichnet, Quelle der Basiskarte: Bundesamt für Landestopografie.
