Untersuchungsbericht

Art des Ereignisses: Unfall

Datum: 19.07.2017

Muster: Jodel D11-2

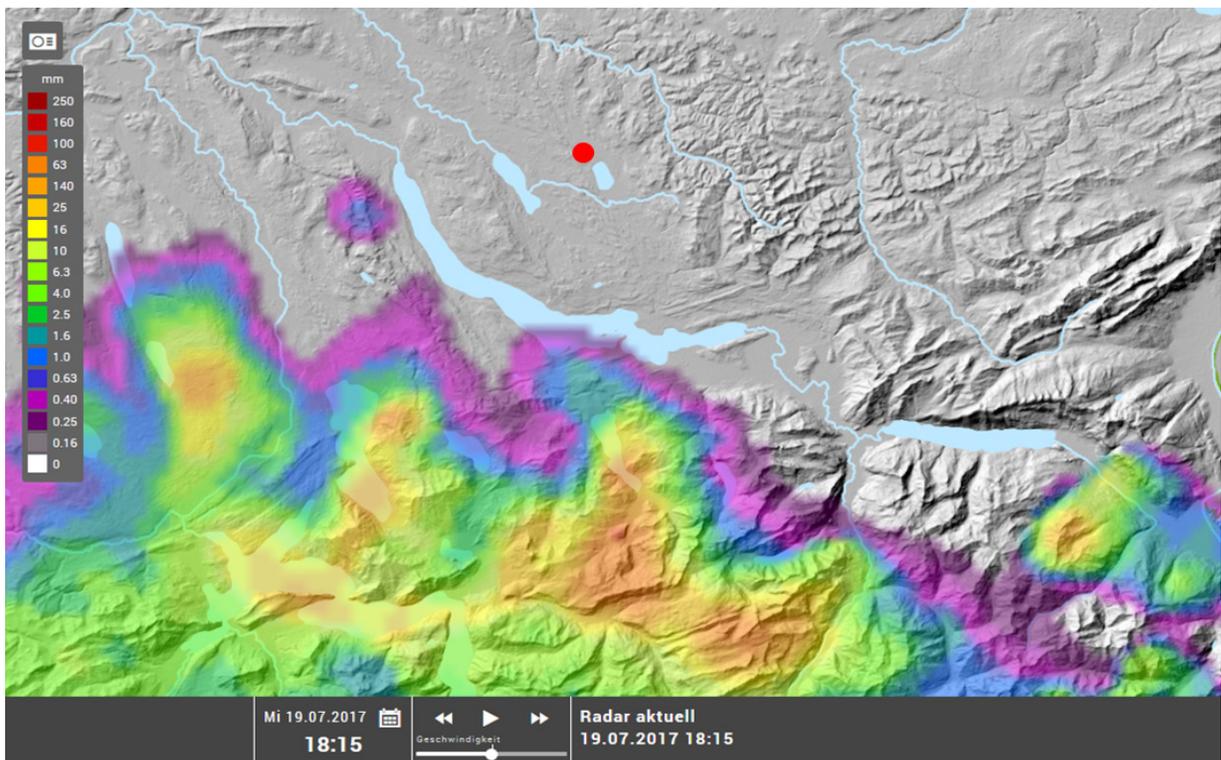
Abb.4: Radaraufzeichnung am Unfalltag um 18:15 Uhr (12 Minuten vor dem Unfall). Der rote Punkt kennzeichnet die Lage des Flugplatzes Speck-Fehraltorf. Quelle: Meteo Schweiz

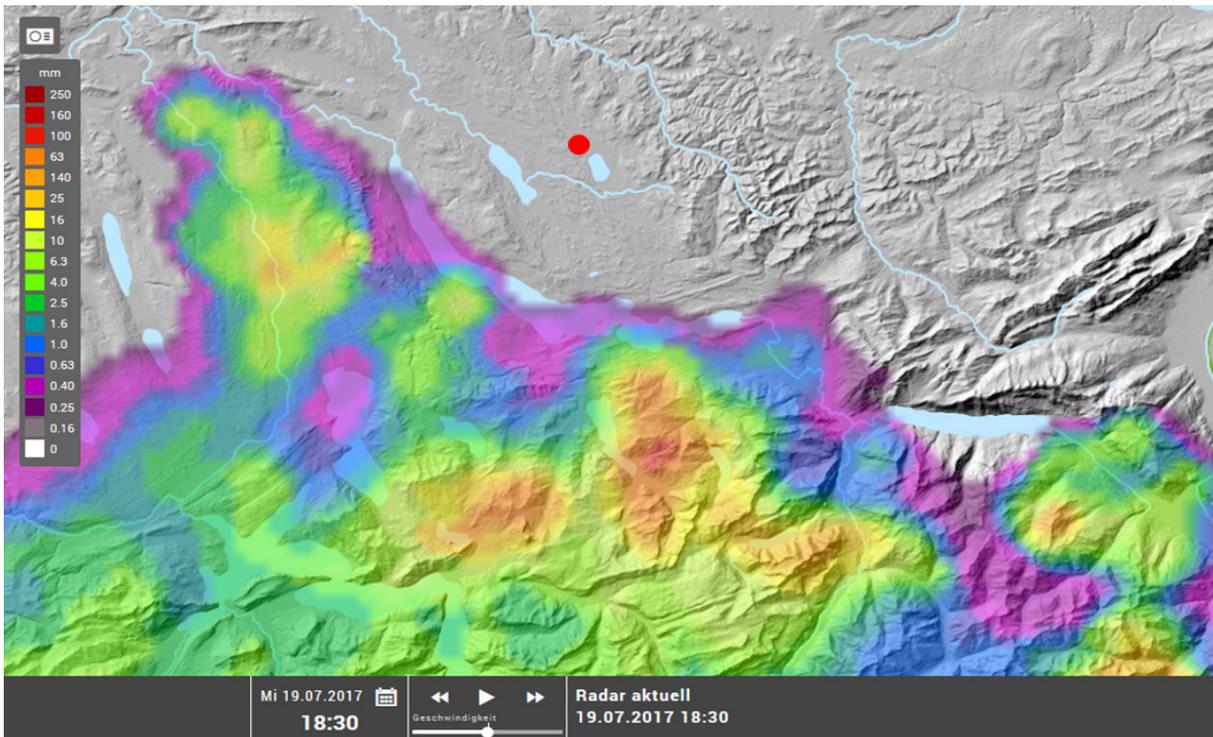
Abb.5: Radaraufzeichnung um 18:30 Uhr (3 Minuten nach dem Unfall)

Böenfronten im Zusammenhang mit Gewittern, im Vorlauf des Niederschlags, sind übliche und zu erwartende Erscheinungen. Zum Zeitpunkt des Unfalls waren erste Niederschläge des heranziehenden Gewitters im Bereich des Zürichsees, noch ca. 15 km vom Flugplatz Speck-Fehraltorf entfernt (Abb. 5). Die für die Piloten unerwartet eintretenden bodennahen Turbulenzen waren sehr wahrscheinlich verursacht durch die Kaltluft im Zusammenhang mit den heranziehenden Gewittern und Luftmassen, die möglicherweise durch die orthographischen Gegebenheiten kanalisiert und teilweise dadurch in der Strömung verstärkt bzw. verwirbelt wurden.

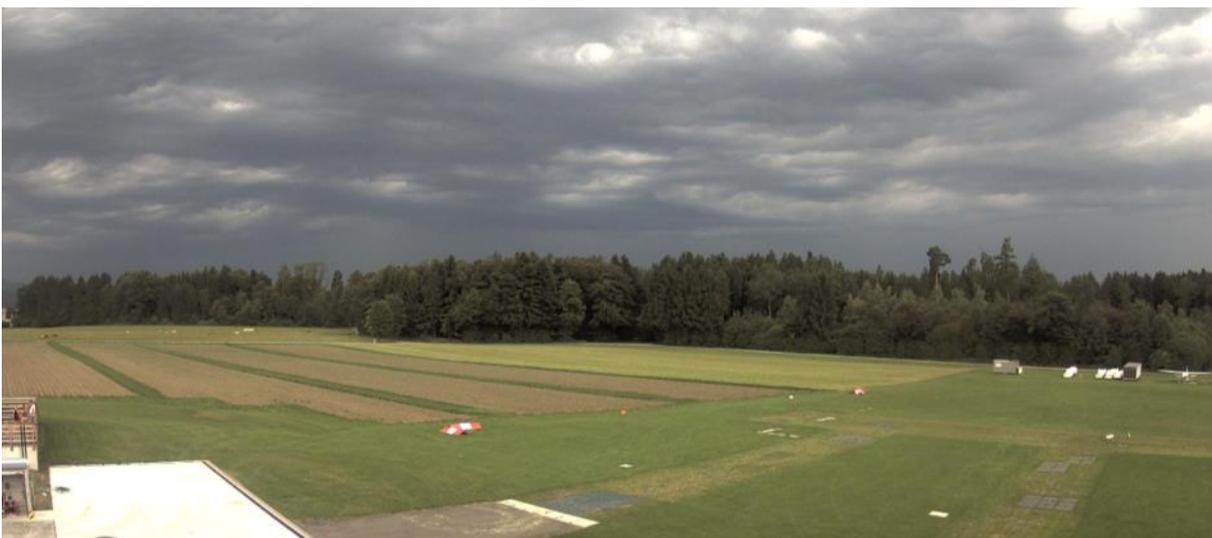
Abb. 6: Webcamaufzeichnung am Flugplatz um 18:21 Uhr, Blickrichtung Südosten (Pistenanfang 30)

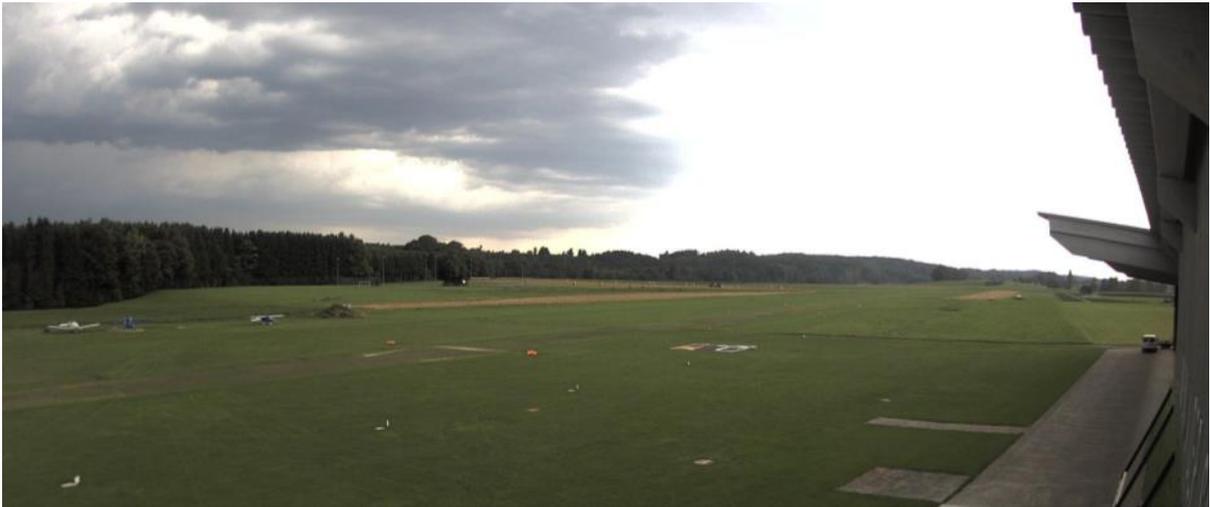
Abb. 7: Webcamaufnahme am Flugplatz um 18:20 Uhr, Blickrichtung Nordwest (Pistenanfang 12)
