# **Schlussbericht Nr. 2398 der Schweizerischen Sicherheitsuntersuchungsstelle SUST**

über den schweren Vorfall des Helikopters  
Schweizer Aircraft Corp. 269C, HB-XFQ,

vom 7. Februar 2017

Ehemaliger Flugplatz Ascona (TI)

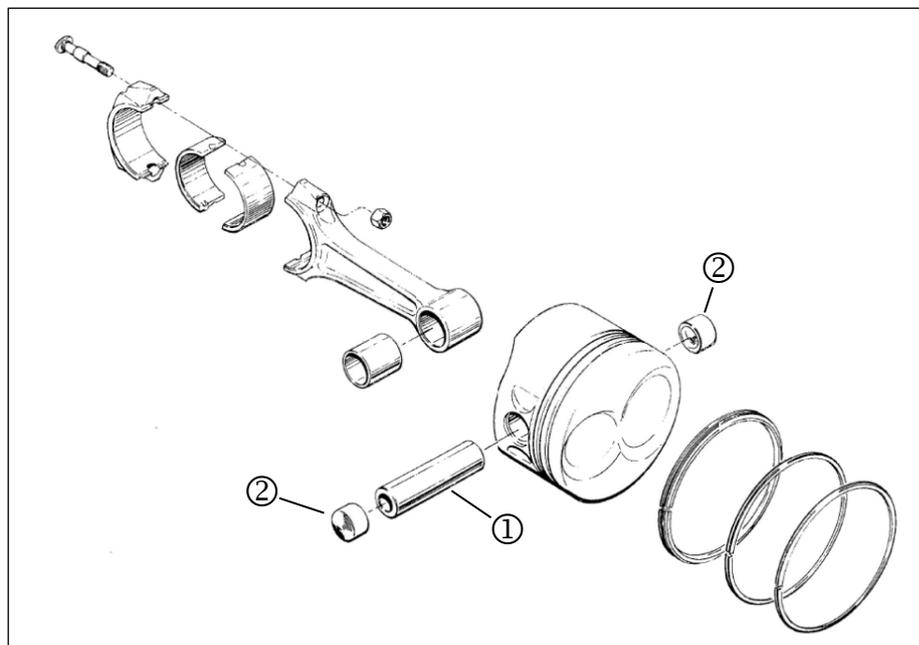
Der Motor Textron Lycoming HIO-360-D1A weist Kolbenbolzen (*piston pin*) auf, die als Verbindungselement dienen und die Kräfte der hin- und hergehenden Kolben auf die Pleuel übertragen. Die Kolbenbolzen (vgl. Abbildung 1, ①) können seitwärts «wandern», was durch beidseitig montierte Abschlusszapfen (*piston pin plug*) (②), die kalottenförmige Stirnflächen aufweisen, verhindert wird. Diese gleiten an der Zylinderwand des Motors. Für einen einwandfreien Betrieb des Motors ist für diese Abschlusszapfen eine Verschleissgrenze zu beachten. Wird der Motor mit verschlissenen Abschlusszapfen betrieben, besteht das Risiko eines Motorschadens.

**Abbildung 1:** Kolben- und Pleuelanordnung mit dem Kolbenbolzen (①) und den beiden Abschlusszapfen (②), Quelle: Teilekatalog des Motorenherstellers.
