Summarischer Bericht

Luftfahrzeug	Lancair 360	HB-YMF	
Halter	Privat		
Eigentümer	Privat		
Pilot	Schweizer Staatsangehöriger, Jahrgang 1966		
Ausweis	Berufspilotenlizenz für Flugzeuge (<i>Commercial Pilot Licence Aeroplane</i> – CPL(A)) nach der Agentur der Europäischen Union für Flugsicherheit (<i>European Union Aviation Safety Agency</i> – EASA), ausgestellt durch das Bundesamt für Zivilluftfahrt (BAZL)		
Flugstunden	insgesamt	850 h	während der letzten 90 Tage 12.30 h
	auf dem Unfallmuster	220 h	während der letzten 90 Tage 6:36 h
Landungen	auf dem Unfallmuster während der letzten 90 Tage		8
Ort	Militärflugplatz Emmen (LSME)		
Koordinaten	---	Höhe	--- m/M
Datum und Zeit	31. März 2021, 08:01 Uhr (LT ¹ = UTC ² + 2 h)		
Betriebsart	Privat		
Flugregeln	Sichtflugregeln (<i>Visual Flight Rules</i> – VFR)		
Startort	Flugplatz St. Gallen-Altenrhein (LSZR)		
Zielort	Militärflugplatz Emmen (LSME)		
Flugphase	Landung		
Unfallart	Unkontrollierter Bodenkontakt

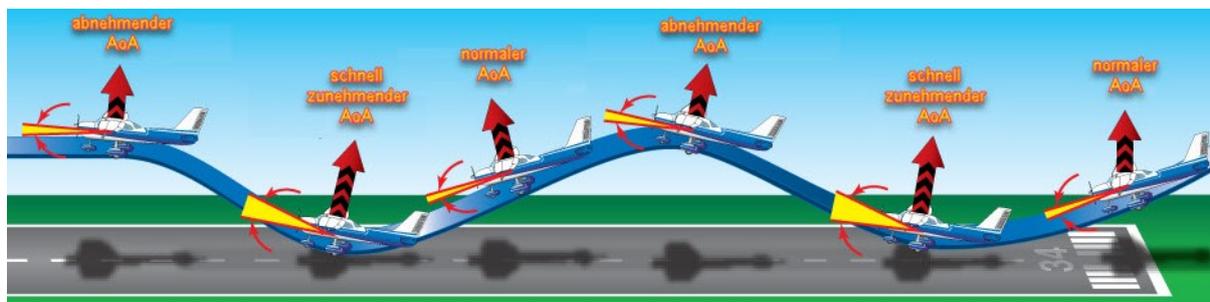
*Porpoising*⁶ entsteht, wenn der durch das *bouncing* vergrösserte Anstellwinkel nach dem Abheben durch Nachdrücken am Höhensteuer soweit verkleinert wird, dass es zu einem erneuten Aufsetzen und Wiederabheben kommt (vgl. Abbildung 4). Wegen der wiederkehrenden Steuereingaben des Piloten ist dies eine Form der *Pilot Induced Oscillation* (PIO). Diese kann am Sichersten durch das Einleiten eines Durchstarts beendet werden.

Abbildung 4: *Porpoising* als Folge eines harten Aufsetzens auf der Piste. Nach dem Aufsetzen erhöht sich der Anstellwinkels (AoA, gelb) wiederholt und wird durch Steuereingaben des Piloten nach dem Abheben wieder verkleinert (Illustration aus dem *Airplane Flying Handbook*⁷ der amerikanischen Luftaufsichtsbehörde, übersetzt durch die SUST).
